(参考：不具合箇所説明図)

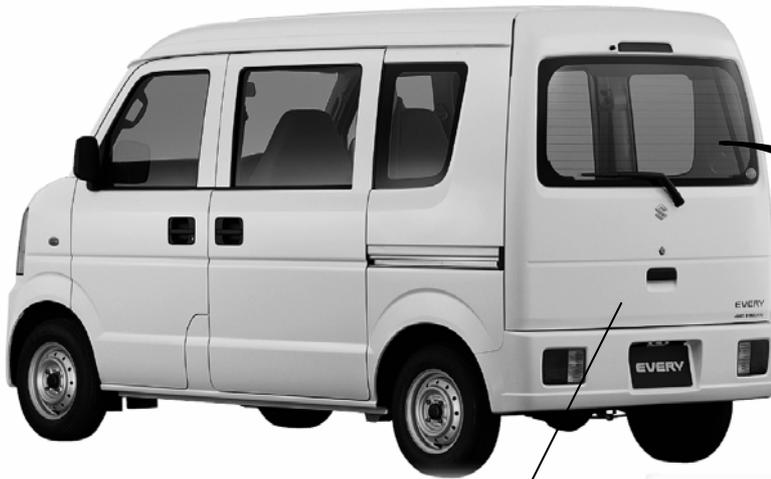
バックドア

バックドアバランスのドア取付部

バックドアバランス

不具合発生箇所

バックドア開閉の際、急激に開閉しないよう取り付けられているバックドアバランスのシリンダ内部のピストンに装着されているOリングが膨潤してピストンとの密着が悪くなり、減衰力が低下するものがある。そのため、バックドアの開く速度が早くなる、又、早く開いた反動でバックドアが上下にゆれることがあり、そのままの状態で使用を続けると、最悪の場合、バックドアを支えているバックドアバランスのドア取付部が破損しドアが下がり、頭などに怪我をするおそれがある。

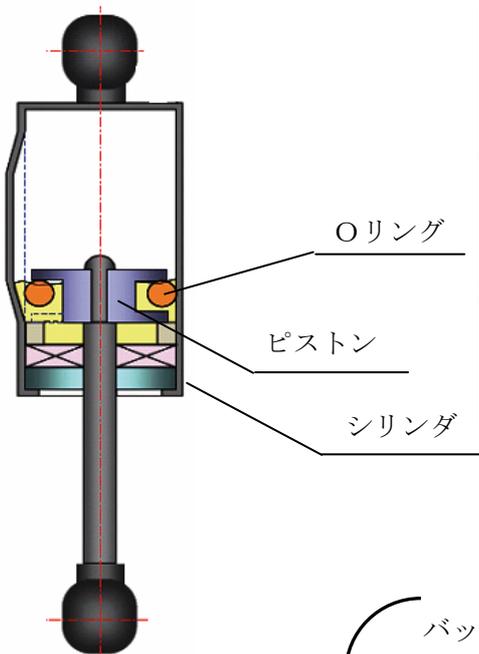
バックドアバランスの構造

Oリング

ピストン

シリンダ
