# 改善箇所説明図

〔 車両の製造工場において、三元触媒の主要成分量の異なるものを装着した。 〕

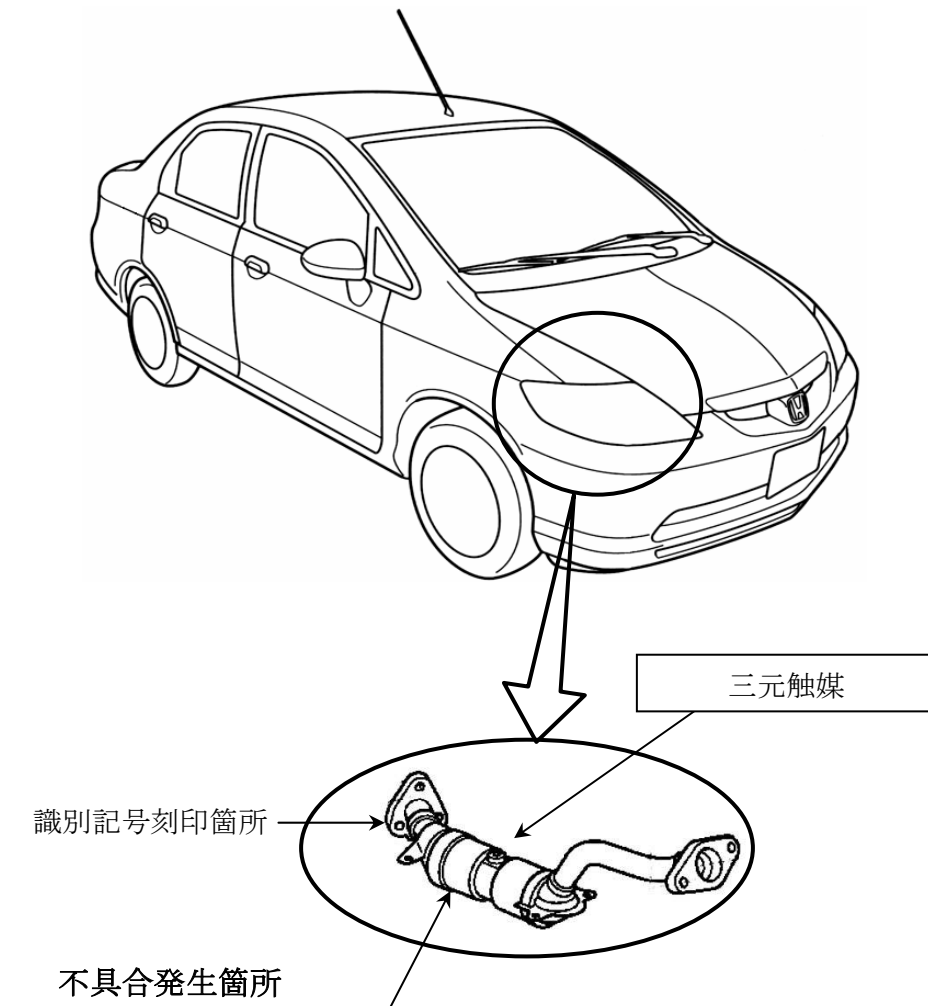
注：  は交換部品を示す。

全車両、三元触媒を点検し、対象となるものについては、正規な触媒に交換する。

類別区分番号0003には、識別記号J4

類別区分番号0004、0005、0006には、識別記号J2

識別：右リヤドア、ローアールヒンジの上側ボルトの頭部に黄色ペイントを塗布する。
