第3章 国家機関の建築物等の適正な保全による効果等

第1節 適正な保全の実施効果

2. 事故・故障を未然に防ぐための対策事例

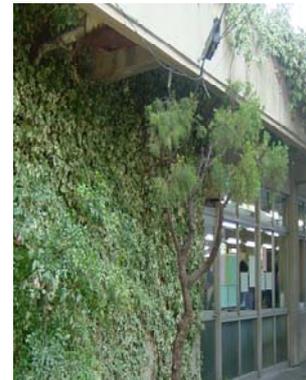
図3-1-8 外壁のつた

また、図3-1-8 に外壁につたの付いた写真を示すが、外壁の劣化につながる場合もあるので注意する。

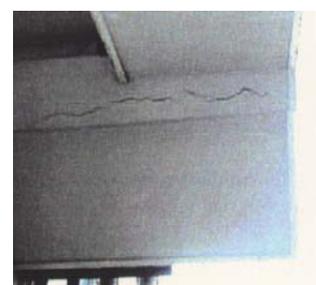
図3-1-11 鉄筋コンクリートのき裂

鉄筋コンクリートにき裂が生じたり、内部の鉄筋が腐食し赤水が出ているなどの場合、鉄筋の膨張により表面コンクリートがはがれ、落下する可能性がある（図3-1-11）。

未然に防ぐ対策としては、現状を点検により把握し、ひびわれや露出した鉄筋に必要な補修を行う。また、ひびわれがはげしい場合、当面の措置として、周囲にロープを張り、立入禁止の措置を講じる。

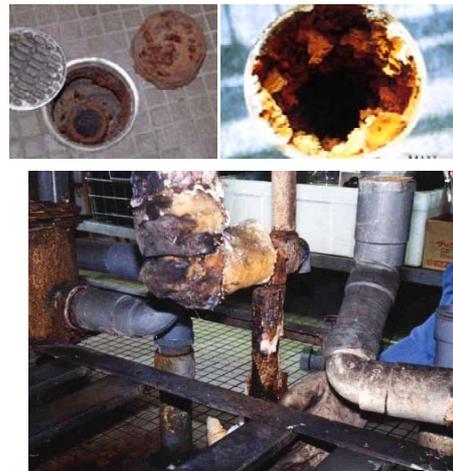
図3-1-12 給排水設備の劣化

給排水の配管のさび等の劣化により、漏水や水質の悪化が懸念される。また、便所の床排水金物の梳トラップの清掃を行わない場合には、その内部が腐食しトラップ機能が失われ、悪臭が充満するなど、庁舎の衛生環境の著しい低下を招くおそれがある（図3-1-12）。

未然に防ぐ対策としては、給排水配管については定期の点検を行い、必要に応じて配管を取り替えるなどの措置が必要である。また、床排水トラップの機能と構造を十分に理解し、定期の内部清掃を徹底し、便所の床を頻繁に水洗いしない場合はトラップへの注水を定期的に行うなどの方法が考えられる。

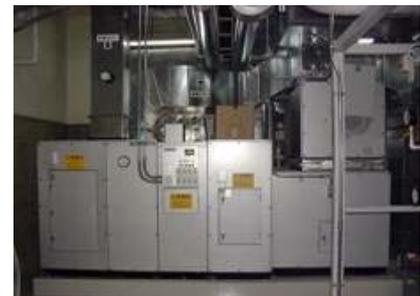
図3-1-13 加湿器の機能停止

空気調和機の加湿器が故障したまま暖房運転を行った場合、室内が乾燥し、執務室内でインフルエンザ等のウイルスが蔓延しやすい状態となる。

未然に防ぐ対策としては、定期の点検を行うとともに、暖房運転前に点検を行い、各機能の動作を確認し、不具合を放置せず修理等の措置をとることが重要である（図3-1-13）。

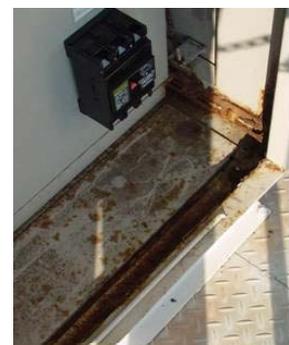
図3-1-14
受変電設備の腐食

経年劣化による腐食や絶縁低下により、漏水、漏電による感電や火災が発生するなど、人に危害を与える可能性がある（図3-1-14）。

未然に防ぐ対策としては、受変電設備の法令確認を徹底し、絶縁抵抗値の低下の原因となっている機器や配線を点検するとともに、必要に応じて更新を行う方法が考えられる。

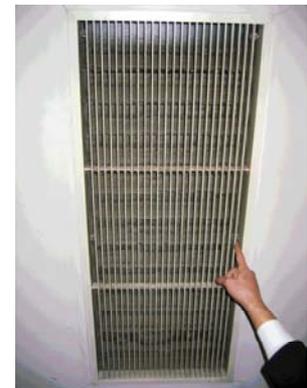
図3-1-15 ガラリに粉塵付着

空調機のエアフィルター等の定期清掃が適正に行われていない場合、空調効率を低下させるだけでなく空気環境汚染を招く恐れがある。フィルターだけでなく空調吹出口・吸込口なども含めて定期の清掃を適正に実施することにより適切な空調効率と空気環境を維持することができる。

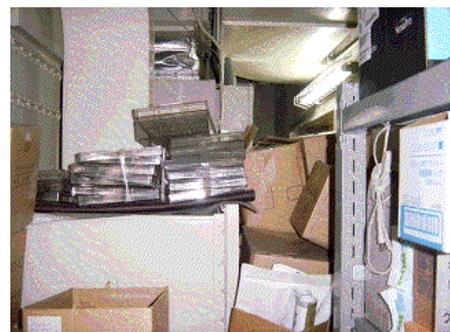
図3-1-16 設備室内に可燃物の設置

設備室内（特に燃焼機器、発熱機器のある設備室）に可燃物等が置かれていると、火災時に延焼の恐れがあるため、可燃物等を設備室に保管することを避けることにより、火災の発生や延焼を防止することができる。

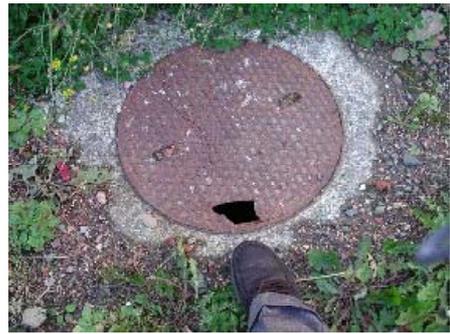
図3-1-17 マンホール蓋の劣化

図3-1-17では、排水マンホール蓋が経年劣化による穴やき裂が生じており、つまづきや踏み抜きによる人身被害が発生するなどの危険が考えられる。このような事故は、蓋を交換することにより防ぐことができる。

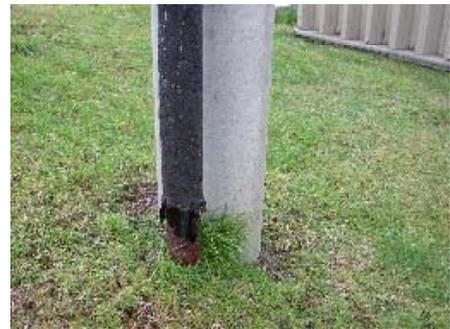
図3-1-18 電気配管の経年劣化

電気引き込みケーブルの保護用配管が経年劣化により損傷し、ケーブルがむきだしの状態であったためネズミ等にかじられて絶縁劣化を生じ停電に至るなどの業務低下が考えられる。配管の更新を行うことによって、このような事故による損害を防止できる。

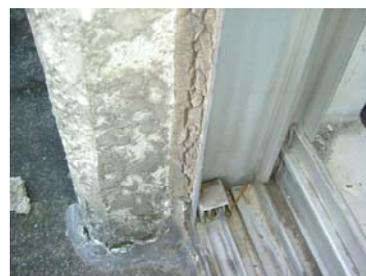
図3-1-21 建具シール材の劣化

金属製建具（掃き出し窓）のシーリング材が、経年劣化等により部分的に亀裂が生じ漏水を誘発し、金属製建具補強材が錆びるなどして、建具下部がはらみ、その変形に追従できずガラスが割れる恐れがある。

未然に防ぐ対策としては、定期的に点検を行い劣化状況を確認してシーリング材の定期的な打ち換え（取り替え）を行う必要がある。その処置を行うことにより窓自体が長期維持されることにもなる。

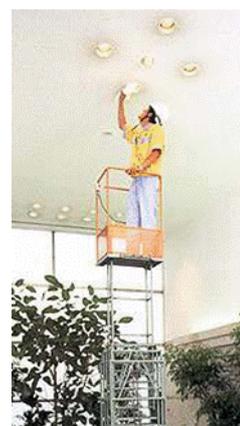
図3-1-22 清掃作業

照明器具反射板の清掃を実施すると、10%程度の照度アップが期待できる(図3-1-22)。

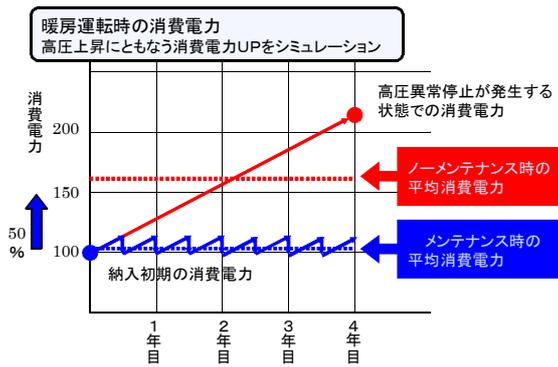
図3-1-23 ノーメンテナンスによる消費電力増加の例

図3-1-23 は、メンテナンスを行わないまま運転し、約4年後に故障を起こしたエアコンについて、定期清掃を行った場合の消費電力の差を予測したものである。定期清掃を行った場合と比較して、約1.5倍もの電気を浪費したことになる。室用途に応じた定期的なフィルター清掃(交換)周期を設定し、確実に実施する必要がある(図3-1-24)。

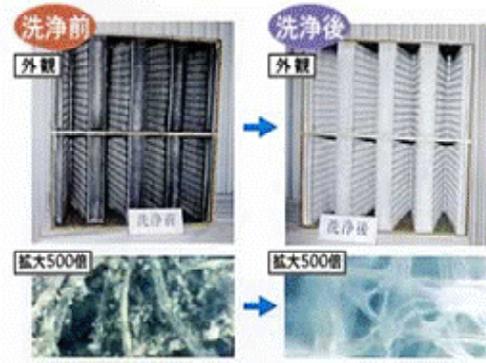
図3-1-24 フィルター清掃前後

空調機には、室内空気環境を清浄に保つためにフィルターが使用されている。長時間の空調機運転等によりフィルターに粉塵が蓄積されると、粉塵の除去効率が低下するばかりか、熱交換器部の風通しが悪くなり、エネルギー効率が著しく低下する。

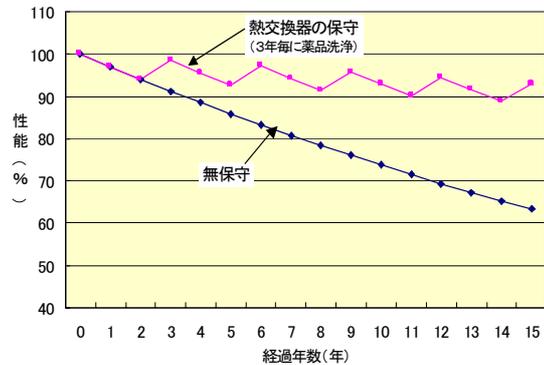
図3-1-25 は、冷凍機の保守による能力変化例を示しており、保守によって効率低下を抑制することが可能となる。

ターボ冷凍機の熱交換器の保守による能力変化の例

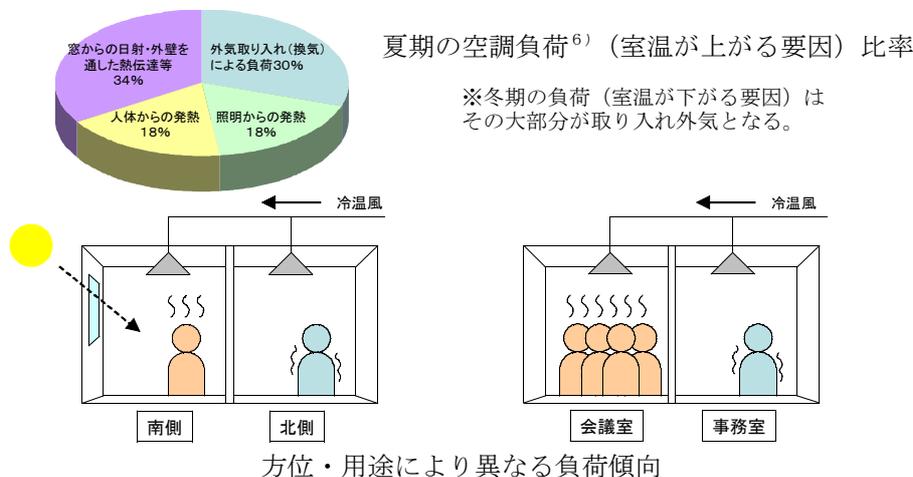
図3-1-27 室温が上がる要因図

図3-1-27に方位別の負荷の特徴などを示す。季節や方位、時間帯によって室内温度や吹出温度の設定を変えることが有効である。

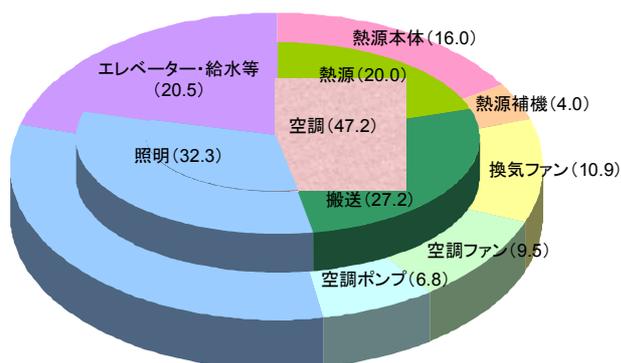
図3-1-28 事務所建築における消費エネルギー内訳

施設内のエネルギー消費機器は多種多様であるが(図3-1-28)、その目的と成果が季節で異なってくる設備もある。特に温度制御に関するものは季節による変動が大きく、省エネルギーにつながる可能性も高いので、その設備の運転による目的(品質)を最小限のエネルギー消費で発揮させるために、運転時間の変更の可否を検討することが重要となる。

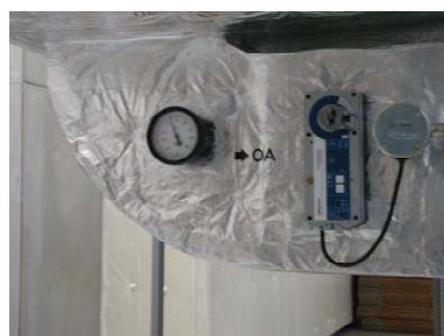
図3-1-29 外気取入用ダンパーの調整

執務室内の二酸化炭素濃度等を下げるため、空調機械室の空調機等を経由して、大量の外気が取り入れられている。この外気を冷やしたり暖めたりするために大量のエネルギーが必要となる(施設内における全エネルギー使用量のうち、冷房の場合20~25%、暖房の場合は40%程度が外気処理に費やされている)ことから、外気取入量の適正化や、扉、窓等の開口部の管理は、省エネルギー管理の上、注意が必要な点のひとつである。

執務室内のCO₂濃度の許容値は1,000ppmなので、空気環境測定結果が許容値を著しく下回る場合には、外気取入量の削減を検討する余地がある。

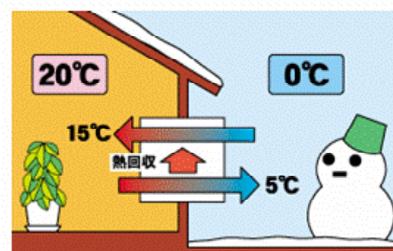
図3-1-30 全熱交換のイメージ

全熱交換器は屋外に排気する空気の熱エネルギーだけを再利用するもので、省エネルギー設備として非常に有効な設備である。運転の仕方には図3-1-30のように、換気(室内排気(EA)と取り入れ外気(OA))の温度差を利用し、取入れ外気温度を室内温度に近づけることで省エネルギーを計るという熱回収モード(全熱交換運転)と、熱回収を行わない普通換気モード(中間期制御運転)がある。

よって、EAとOAの温度差が小さい場合や、中間期に内部発熱等で温まった空気を排気して涼しい外気を取り入れたいような場合に稼働させると、省エネルギーではなく「増エネルギー」につながることもあるので、注意を要する。

目安としては、暖房の場合は外気温度が20°C以下、冷房の場合は27°C以上の時が全熱交換器の効果が高く、その中間帯(20~27°C程度)では換気モードが有効である。
