「合同庁舎3号館屋上庭園」の概要

この屋上庭園は、既存の建築物の屋上を人と環境に優しい緑の空間として平成12年度に整備したものです。屋上緑化を行うことによるさまざまな効果について調査を行っています。

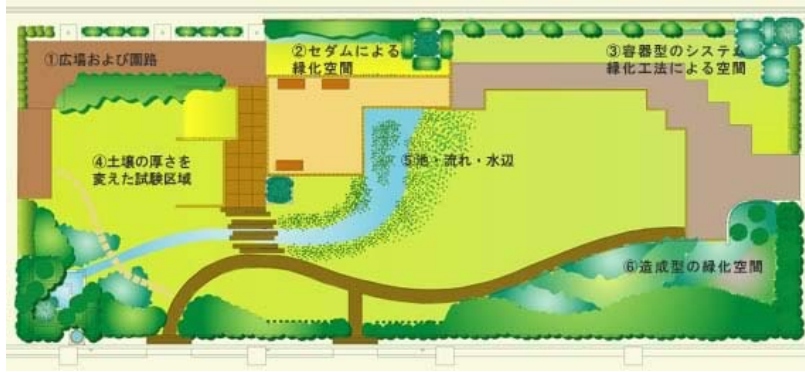
施設面積：約500㎡

施設の内容：

中高木 約40本

低木 約70㎡

地被類 約50㎡ (セダム類等)

芝生 約180㎡

池・流れ 約40㎡

(空調機器からの排水や雨水を活用)

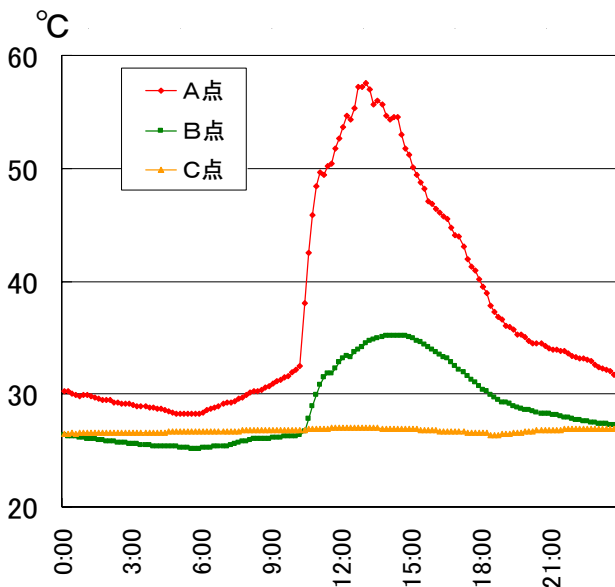
[夏期における効果]

緑化していない屋上表面の温度は日中に55℃以上まで上昇するが、植栽基盤の下面は約27℃を終日保っており、断熱効果(夏期に外部からの熱を建物に伝えない効果)が確認された。

<平成18年8月5日測定データ>

日中(13~15時平均)		夜間(23~24時平均)	
最高外気温 36.5℃	屋上タイル表面	54.3℃	屋上タイル表面	32.0℃
最低外気温 26.1℃	芝生表面	35.0℃	芝生表面	27.3℃
※試験区の観測データによる	植栽基盤下面	26.9℃	植栽基盤下面	26.9℃

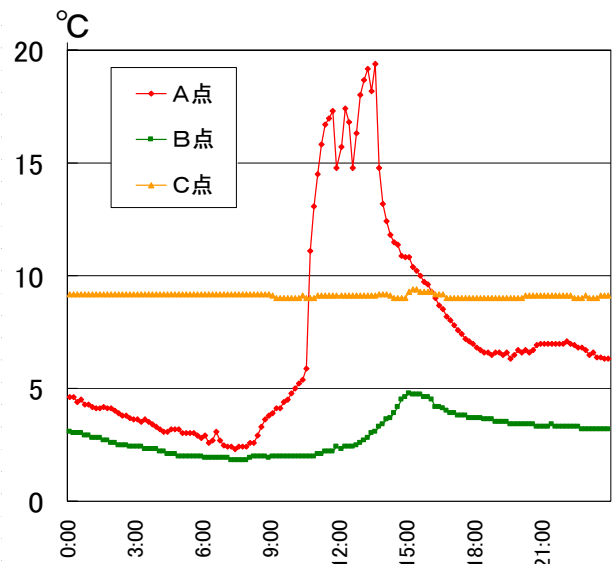
[冬期における効果]

緑化していない屋上表面の温度は夜間に2℃以下まで下降しているが、植栽基盤の下面は約9℃を終日保っており断熱効果(冬期に建物を保温する効果)が確認された。

<平成19年1月9日測定データ>

日中(13~15時平均)		夜間(23~24時平均)	
最高外気温 9.8℃	屋上タイル表面	14.1℃	屋上タイル表面	6.4℃
最低外気温 3.7℃	芝生表面	3.7℃	芝生表面	3.2℃
※試験区の観測データによる	植栽基盤下面	9.1℃	植栽基盤下面	9.1℃
