マップによる公表の例（矢作川の例）

矢作川堤防詳細点検結果情報図

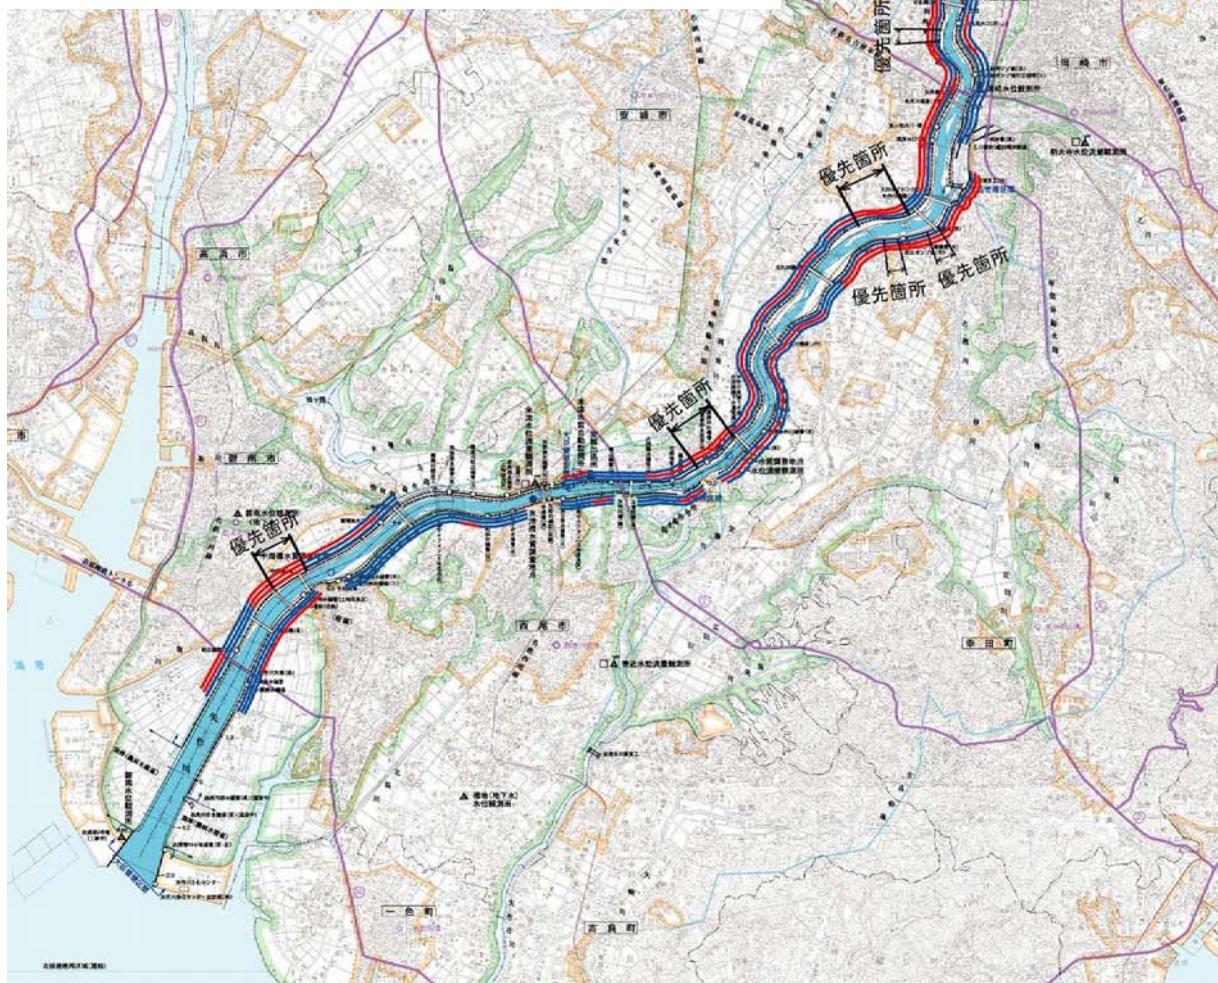
- （堤防の川側）：表のりすべり破壊に対する安全性
- （中央側）：パイピング破壊による安全性
- （堤防の居住側）：裏のりすべり破壊に対する安全性

- ：安全性照査基準未満
- ：安全性照査基準以上
- 未表示：詳細点検対象外区間
- 優先箇所 \longleftrightarrow ：安全性が特に低くかつ被災履歴のある箇所について優先的に対策を実施予定

※ 優先箇所については、今後の詳細な調査等により変更する場合があります。
