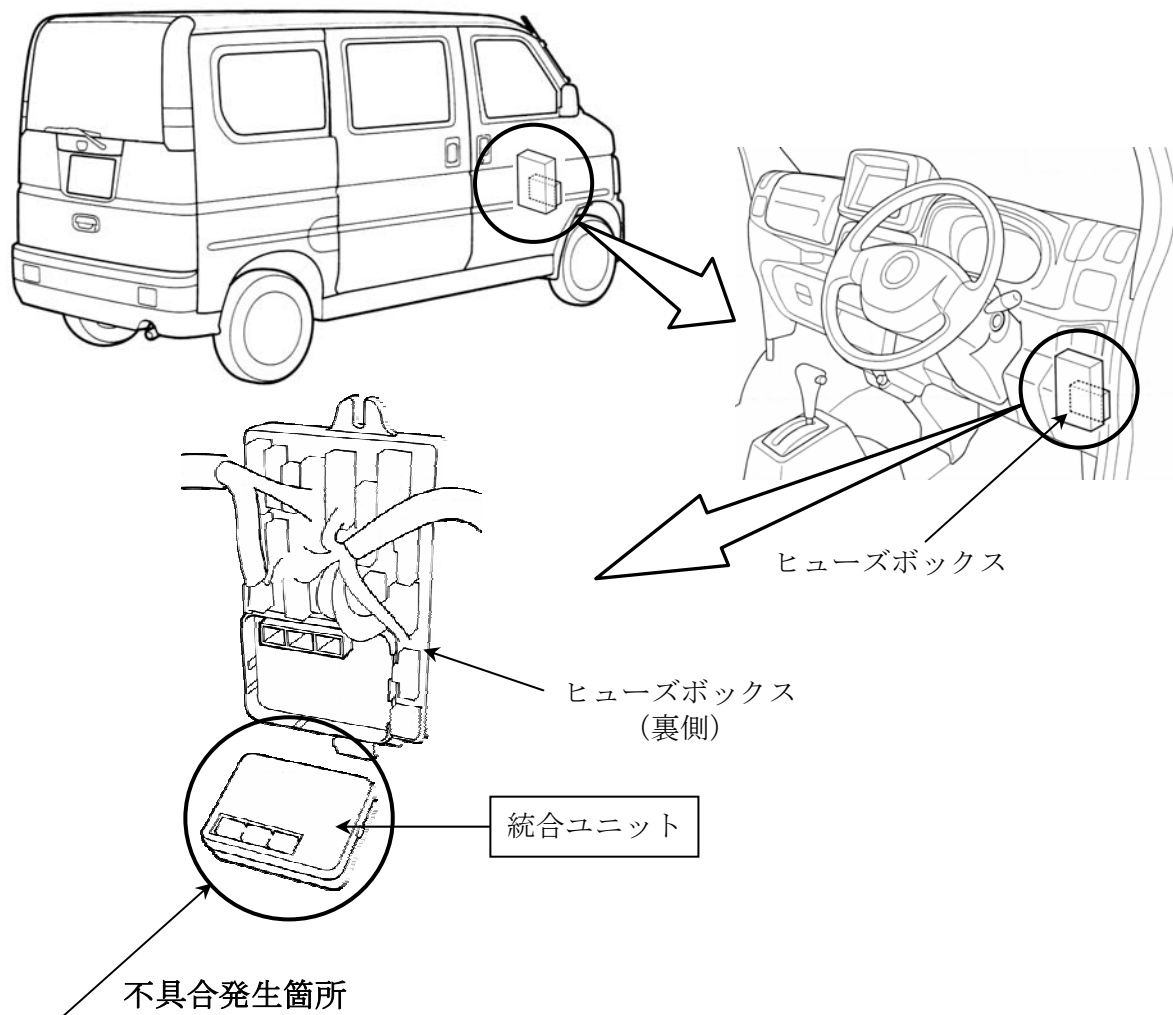
キーインタロック機構（ATのPポジション以外でキーが抜けない機構）を制御する統合ユニット（ICU：インテグレートドコントロールユニット）の回路が不適切なため、イグニッションをオフにした際、回路が燃料ポンプからの誘導起電圧の影響を受け、キーインタロックソレノイドの作動開始が遅れることがある。そのため、ATセレクトレバーがPポジション以外の時に、短時間にキーを抜く操作を行うとキーが抜けてしまい、駐車ブレーキをかけ忘れていた場合、駐車中に車両が動き出すおそれがある。

注：  は交換部品を示す。

後付け部品のキーレスエントリーを装着した全車両、統合ユニットを点検し、不具合品が装着されている場合は、対策品と交換する。

識別：運転者席ドアロックの下側右取付けスクリュに黒インクを塗布する。
