# 改善箇所説明図

## ヤマハ マグザム (CP250)

## ヤマハ TMAX (XP500)

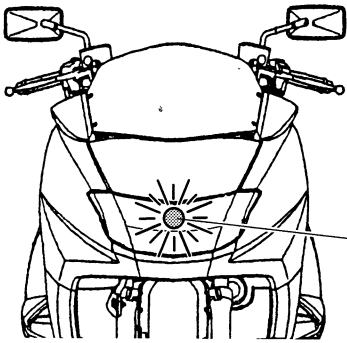
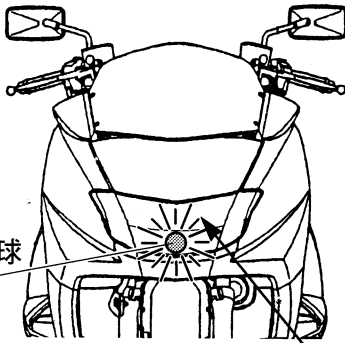
| | すれ違い用前照灯 | 走行用前照灯 |
|---|---|---|
| 改善前 | <p>放電灯<br/>光源式<br/>前照灯</p> | <p>ハロゲン球<br/>H1</p> |

後付け部品として販売した「ワイズギア HID ランプキット」(放電灯光源式前照灯)において、走行用前照灯(ハロゲンランプ)を点灯した際にすれ違い用前照灯(HIDランプ)が消灯する構造となっている。

当該HIDキットが取り付けられている場合は、対策用の電気配線を追加して、走行用前照灯を点灯した際でもすれ違い用前照灯が消灯しない構造に変更する。

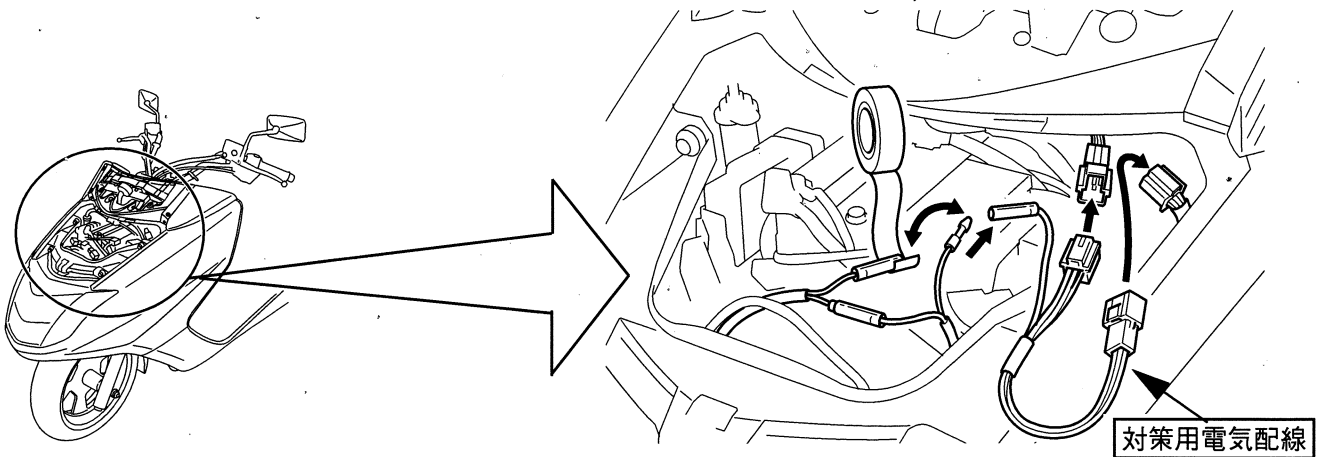
注：   は追加部品を示す。

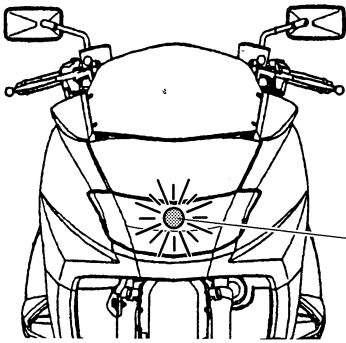
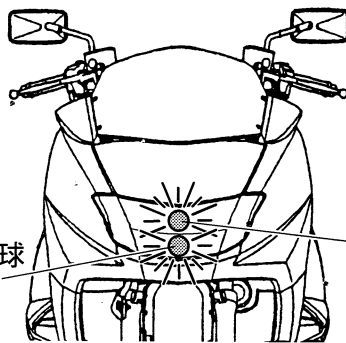
| | すれ違い用前照灯 | 走行用前照灯 |
|---|---|---|
| 改善後 | <p>放電灯<br/>光源式<br/>前照灯</p> | <p>ハロゲン球<br/>H1</p> <p>放電灯<br/>光源式<br/>前照灯</p> |

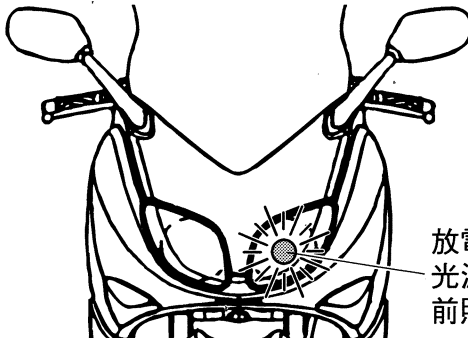
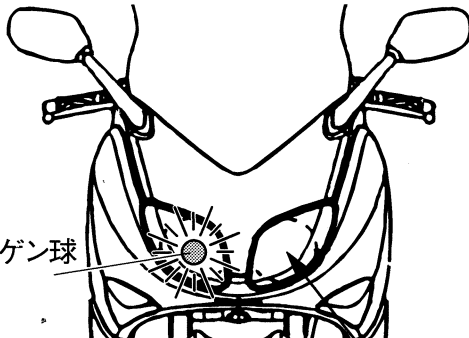
| | すれ違い用前照灯 | 走行用前照灯 |
|---|---|---|
| 改善前 | <p>放電灯<br/>光源式<br/>前照灯</p> | <p>ハロゲン球<br/>H4</p> |

後付け部品として販売した「ワイズギア HID ランプキット」(放電灯光源式前照灯)において、走行用前照灯(ハロゲンランプ)を点灯した際にすれ違い用前照灯(HIDランプ)が消灯する構造となっている。

当該HIDキットが取り付けられている場合は、対策用の電気配線を追加して、走行用前照灯を点灯した際でもすれ違い用前照灯が消灯しない構造に変更する。

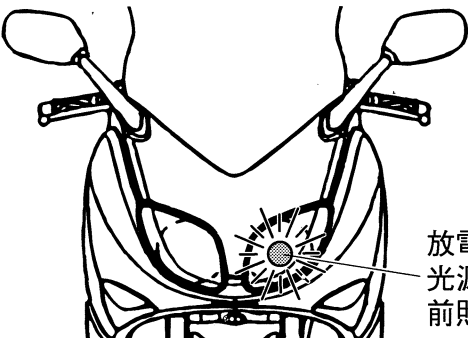
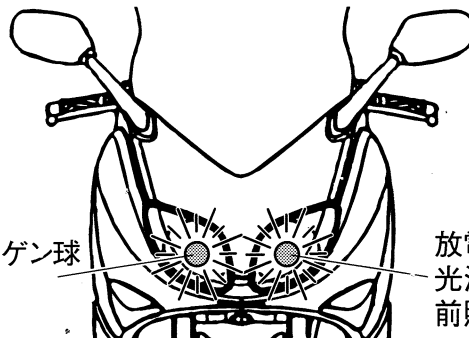
| | すれ違い用前照灯 | 走行用前照灯 |
|---|---|---|
| 改善後 | <p>放電灯<br/>光源式<br/>前照灯</p> | <p>ハロゲン球<br/>H4</p> <p>放電灯<br/>光源式<br/>前照灯</p> |
