## スマトラ島南西沖の地震による津波被害に関する合同現地調査結果の報告 【速報】

独立行政法人 港湾空港技術研究所  
津波防災研究センター 本多・東野

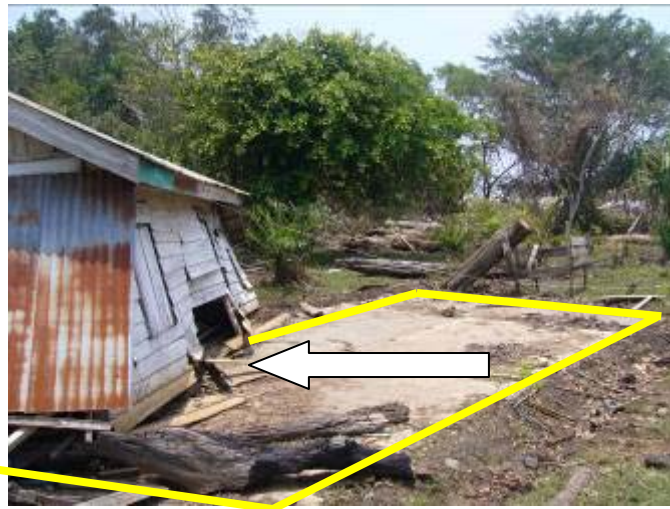
写真－1 押し流された家屋

海岸の直背後の樹木における痕跡高さは4.1mであった。樹木帯（幅約50m）の背後では、第1波は1.5mの浸水高さであり、最大は2.2mの浸水高さであった。家屋のある地点の地盤高は0.8mと低かったため、家屋が押し流された（写真－1）。ここでは、約70棟の家屋が流失や浸水の被害を受けた。

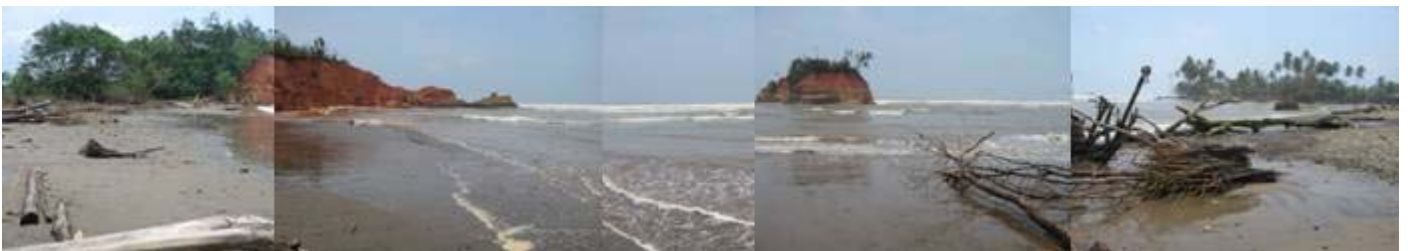
写真－2 前面の海岸

前面の海岸はポケットビーチの形状をしており（写真－2）、さらに前面に小さい島があるため、津波の収れんや回折が発生し、津波が高くなったと考えられる。1980年代までは海岸沿いに高い土地があったが（写真－2中央の小島と左の小山がつながっていた）、高波の影響で侵食され、現在の地形になったとのことである。

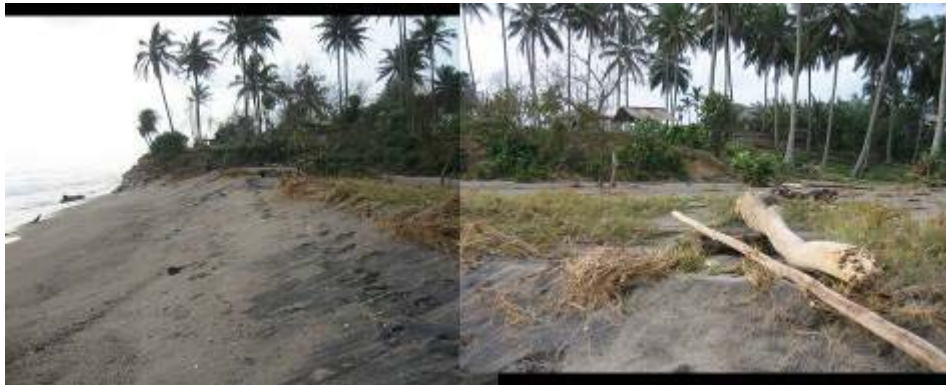
写真－3 地形の概要

周辺の浸水高さは 3.0m であったが、住居がある地域の地盤高は 4.5m 以上であったため、被害は無かった（写真－3）。

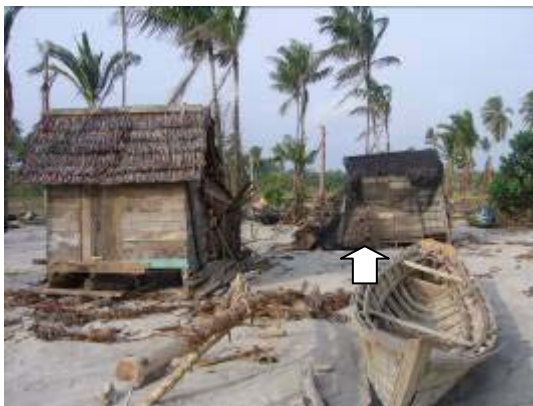
写真－4 押し流された小屋

津波は砂浜にあった漁具を保管する小屋を押し流した（写真－4）。しかし、その被害状況から、津波は高くなく、浸水高さは約 2m を少し超えた程度と考えられる。この砂浜から数件の家屋がある場所までは 200m 程度の幅で水田が広がっており（写真－5）、遊水地のような役割を果たしたため、家屋の被害も見られなかった。大半の家屋はその背後の高台にあった。

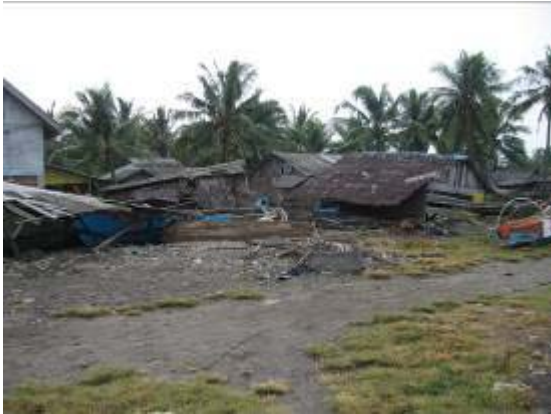
写真－6 破壊した小屋

浸水高さは 2.5m で、内陸へ約 300m 浸水した。海岸沿いにある漁具を保管する小屋は破壊されていたが（写真－6）、内陸部の家屋は浸水被害に留まった（写真－7）。第1波による浸水はくるぶしほどの深さであった。避難は主にバイクを利用して行われ、なかにはピストン輸送にて家族を避難させた人がいた。

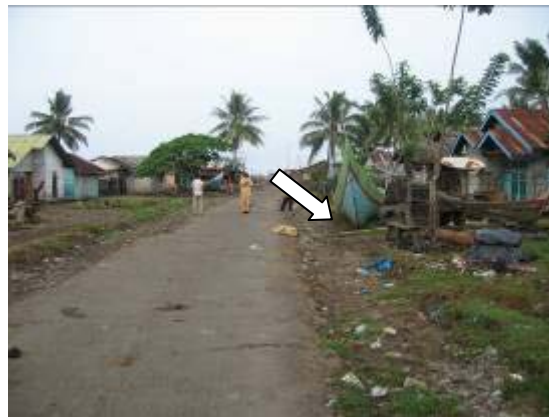
写真－8 流された漁船

また、漁船が 200m ほど漂流した（写真－8）。
