## 1. はじめに

平成19年10月27日(土)に実施した液状化現場実験において、発破前後における空港舗装の変形および支持力測定を実施した。本稿では、その第一報として測定結果の概要を報告する。

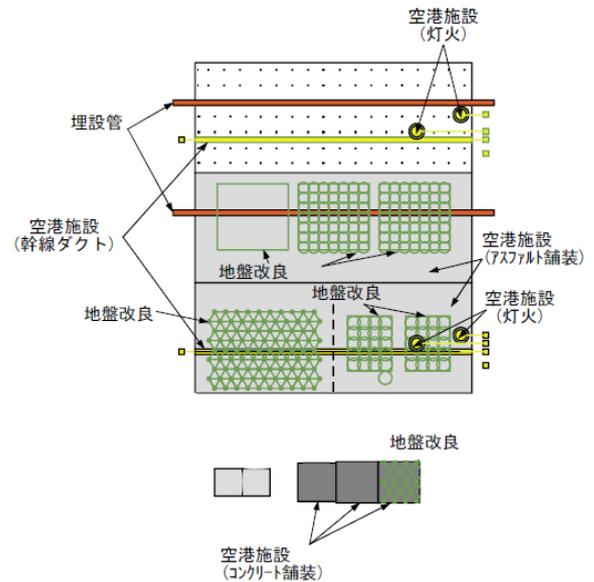
図-1 舗装平面図

舗装区域は図-1のとおりであり、アスファルト舗装部は3種類の地盤改良区域および未改良区域から構成されている。

コンクリート舗装は1種類の地盤改良区域および未改良区域から構成されている。

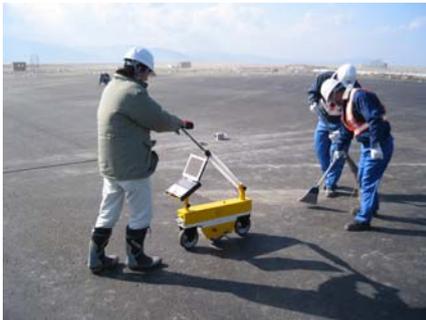
写真-1 小型路面性状測定装置

測定に使用した小型路面性状測定装置は、装置中央に設置された測定輪により路面の凹凸を検知し、内蔵されたジャイロセンサーで装置の傾きを認識することにより路面勾配を得る仕組みとなっている。今回は10mmピッチの路面の形状を測定した。

- ・ 小型路面性状測定装置(写真-1)

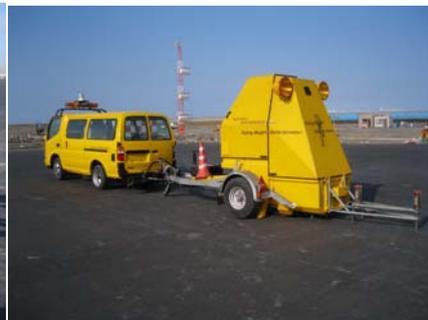
写真-2 空港舗装対応 FWD 装置

FWD(Falling Weight Deflectometer)は、重錘を路面に落下させることにより舗装に動的な衝撃荷重を載荷させ、その時の路面のたわみを計測する装置であり(写真-2)、たわみの値を基に舗装構造の健全性を評価することを目的に利用されている。今回は目標とする衝撃荷重を 196kN として測定を行った。

- ・ 空港舗装対応 FWD(Falling Weight Deflectometer)(写真-2)
- ・ 小型 FWD(写真-3)

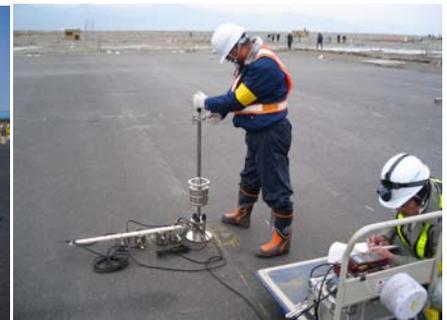
写真-3 小型 FWD 装置

小型 FWD は、人力での持ち運びおよび測定が可能な FWD であり、重錘を落下させたときのたわみ量を測定することにより、舗装構造の健全性評価に用いられる(写真-3)。

重錘の質量および落下高さについて決まった規格はないが、今回の液状化現場実験では、実際の空港で被災後迅速に多くの箇所を測定できることを想定し、重錘の質量 15kg、落下高さ 50cm と比較的軽易な規模に設定した。

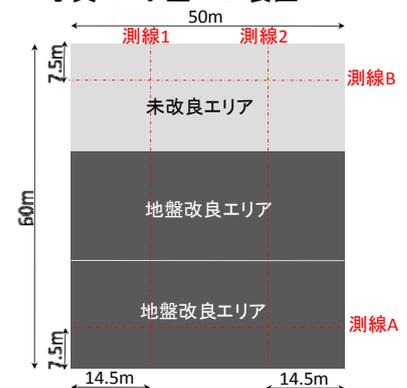
図-2 測線位置

路面形状の測定結果のうち、代表的な4測線について結果を示す。各測線の位置は図-2のとおりである。

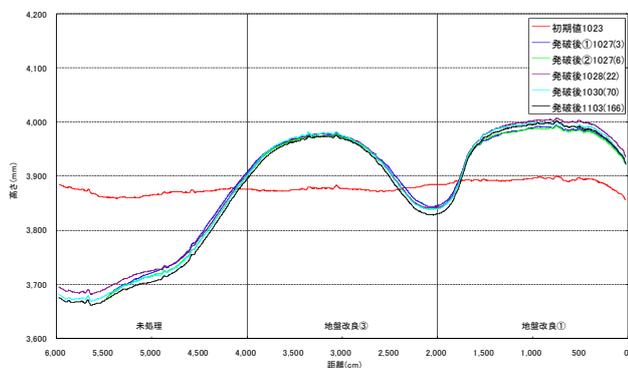
図-3 測線 1 の路面形状

測線1(図-3)および測線2(図-4)のとおり、発破前はほぼ一樣な高さに

あった路面が、発破直後、地盤改良域に対して未改良域が最大 30cm 程度低く変位した。液状化による沈下量は、未改良域において最大 20cm 程度、地盤改良域においては最大 10cm 程度と計測されているが、これについては現在精査中である。

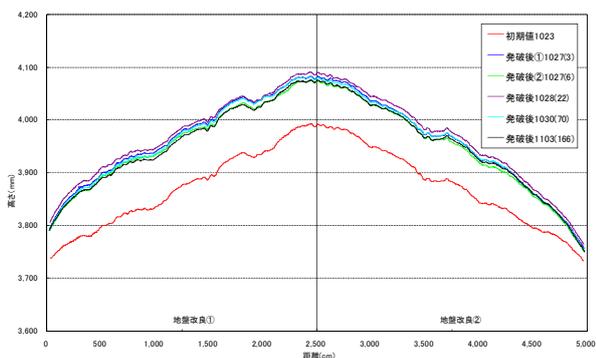
図-5 測線 A の路面形状

測線 A(図-5)および測線 B(図-6)については、発破前後で路面形状は大差ないものの、前述のとおり、未改良域においては最大 20cm 程度の沈下が、地盤改良域においては最大 10cm 程度路面が高くなること計測された。

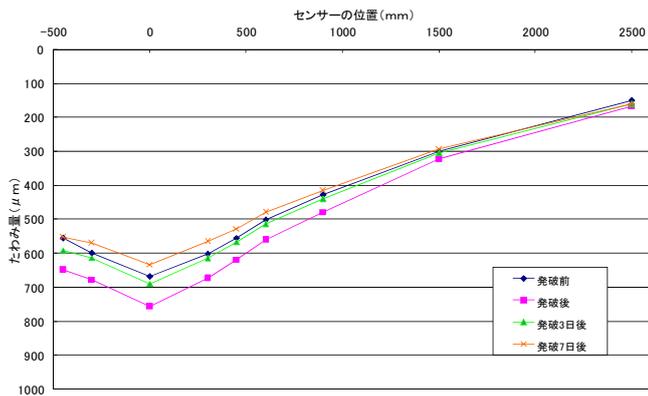
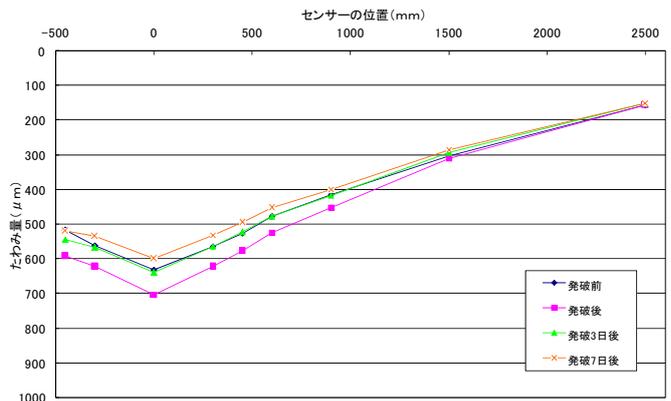
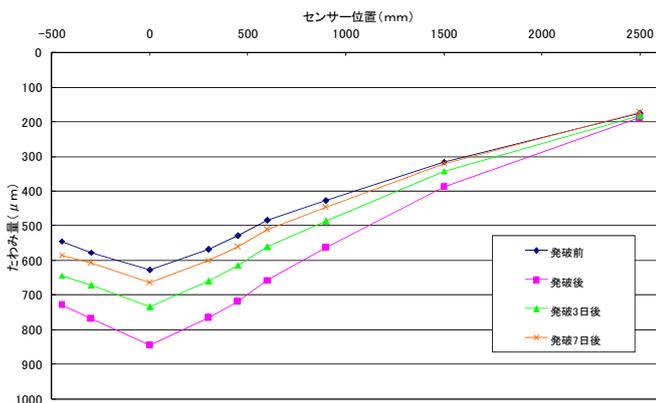
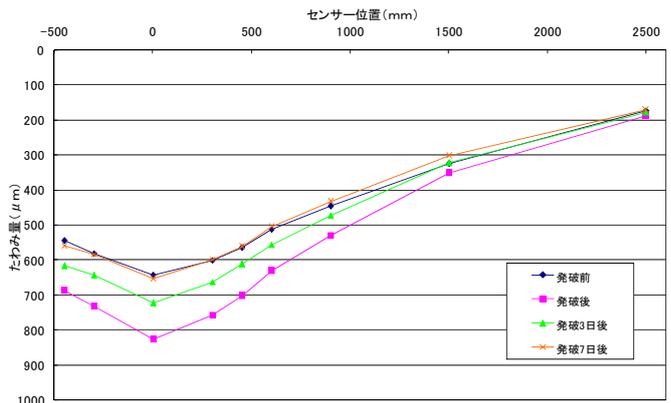
未改良域、地盤改良域 1 および地盤改良域 2 における測定結果を図-7～図-10 に示す。FWD によって測定されたたわみ量は、一般的に、測定時の路面温度および重錘落下時に得られた荷重値による補正を行うが、今回示しているのは補正前の測定値である。また、1 地点につき載荷および測定を 3 回行ったものの平均値を示している。

図-7 から図-10 のいずれにおいても、発破前のたわみ量は載荷位置(横軸が 0mm である位置, D0 という)で  $630\mu\text{m}$  から  $650\mu\text{m}$  程度と、地盤改良の有無に関わらず大差はない。しかし、発破直後では地盤改良域 1 および地盤改良域 2 がそれぞれ  $703\mu\text{m}$ 、 $757\mu\text{m}$  と、発破前と比べてたわみ量が 15%程度増加しているのに対し、未改良エリアでは  $845\mu\text{m}$ 、 $826\mu\text{m}$  と、発破前と比べて 30%程度の増加となった。

今後、温度補正等のデータ整理をさらに続ける必要があるが、地盤改良の有無によって発破後のたわみ量

の挙動に差がみられたことから、FWD を適用することによって、液状化が舗装構造の健全性へ与える影響を把握しうるのではないかと考えられる。

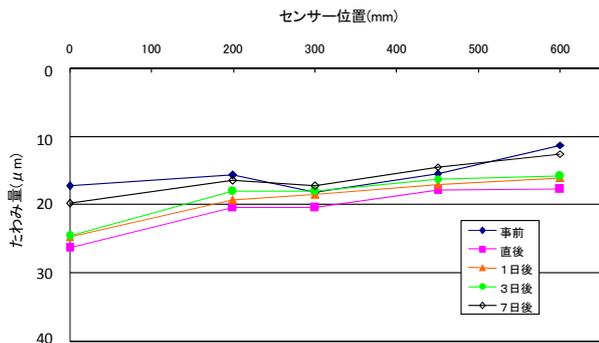
図-11 小型 FWD 測定結果(地盤改良①)

地盤改良域 1 および未改良域における測定結果を図-11 および図-12 に示す。

いずれの測点においても、発破前の DO たわみ量が  $20\mu\text{m}$  程度であるのに対して、発破直後は 30%~50% 程度増加し、時間の経過とともに減少するという傾向がみられた。その挙動について、地盤改良の有無による相違は確認できなかった。

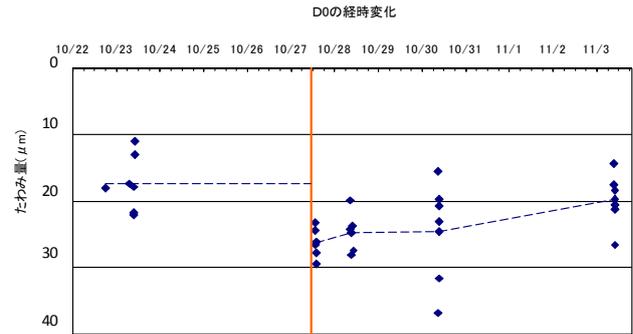
図-12 小型 FWD による D0 の経時変化(地盤改良①)

また、図-13 および図-14 のとおり、地盤改良エリアおよび未改良エリアそれぞれについて、荷重載荷位置のたわみ量(D0)の経時変化についてまとめた。その結果、いずれのエリアにおいても発破直後のたわみ量が増加し、その後減少する傾向が確認できた。しかし、地盤改良の有無による相違は確認できなかった。
