# 東京国際空港における滑走路オーバーラン対策について -国内初となるアレスティングシステムの設置-

関東地方整備局 東京空港整備事務所  
第六建設管理官室 建設管理官 宮崎 純

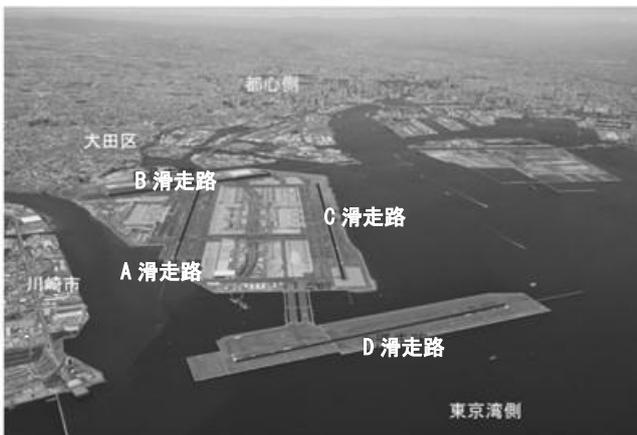
写真-1 羽田空港施設概要図

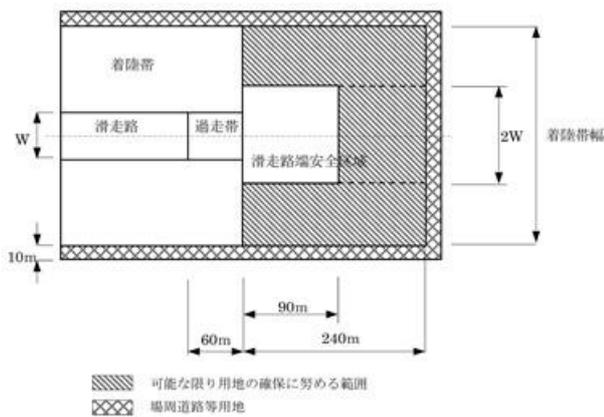
図 - 1 滑走路端安全区域の長さおよび幅

その後、平成22年にICAO（国際民間航空機関）のUSOAP（安全監視監査プログラム）の勧告においてRESA長の見直しが示された。これを受け、我が国においても平成25年に基準を改定し、既存空港も含めてすべての空港に基準を適用することとされた。この改定によりRESAについて、可能な限り広範囲な用地の確保に努めるものとされ、計器着陸用滑走路では、滑走路長1,200m以上の場合240mの確保が望ましいが最小の値として90mが示された。

また、RESAの最小長さ90mが確保できない場合、代替措置としてアレスティングシステムを設置した場合は、RESA長を40mまで縮小できるとされた。

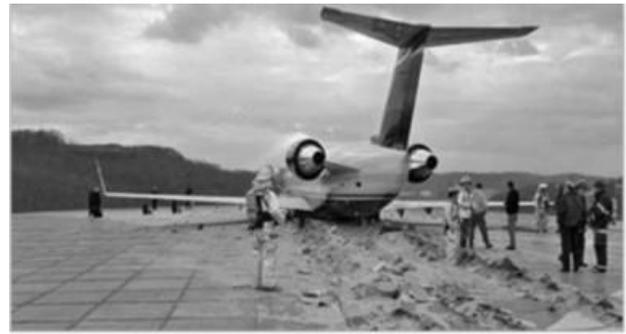
写真 - 2 アレスティングシステムによる拘束事例  
※ 写真は ZODIAC AEROSPACE 社

減速のメカニズムは、アレスティングシステムに航空機が進入した際、アレスティングシステムが壊れ抵抗となることにより航空機を減速させるものである。

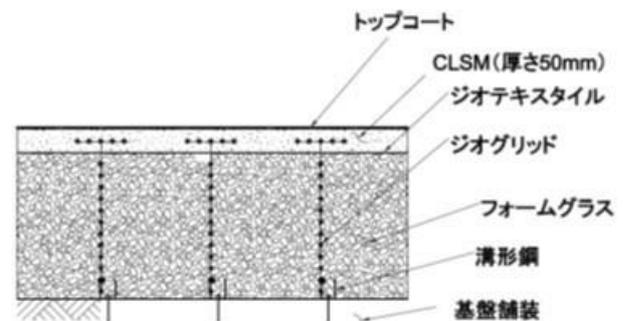
GreenEMAS® の構造は図-2に示すように、上からトップコート、CLSM スラブ、フォームガラス、舗装面となっており、ジオグリッドと溝形鋼により固定され、全て現場で施工される。

図 - 2 GreenEMAS の構成

GreenEMAS® は、ベッド成分が圧潰されることにより航空機のエネルギーを吸収する。このエネルギー吸収を可能にする主な素材は、フォームガラスであり、これを上部の CLSM や トップコーティング（表層コーティング材）層と組み合わせることにより、ランディングギアに負荷を与えず航空機を減速させる構造となっている。

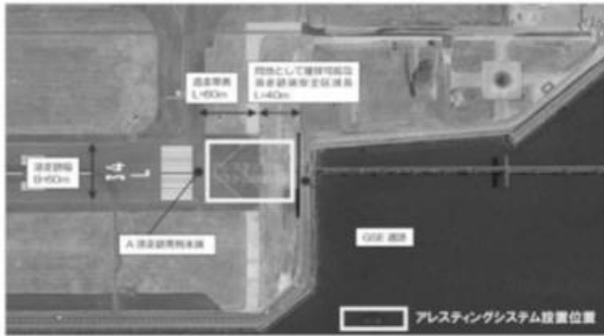
今回、羽田空港で設置するアレスティングシステムは、写真-3 で示す範囲で設置される。

写真-3 アレスティングシステム設置位置

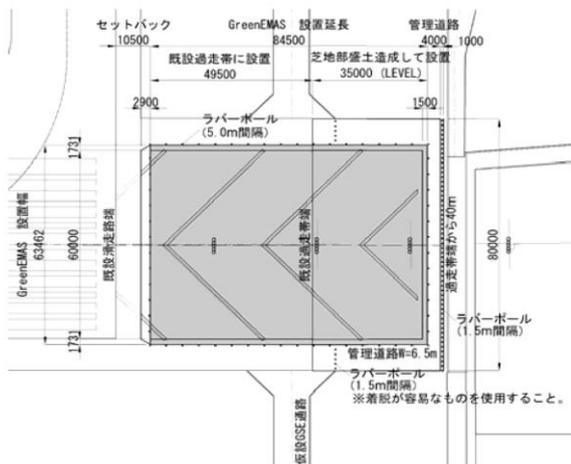
形状は図-3、4 に示す通り、幅 60m、長さ 84.5m、厚さは一番厚いところで 0.4m で、延長方向に 3 段階の勾配を有している。

図-3 アレスティングシステム平面図

今回設置したアレスティングシステムは、既設の過走帯部分と緑地部分にまたがって設置されたため、緑地部分については盛土造成及び基盤舗装を行った。

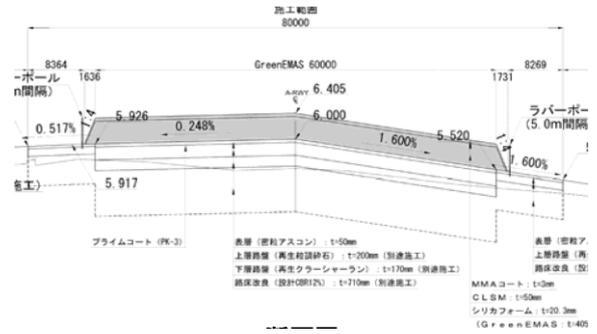
図-4 アレスティングシステム横断面図

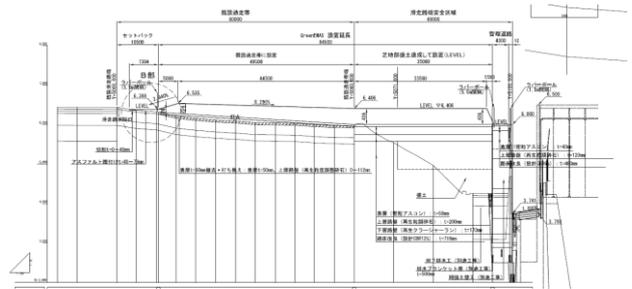
縦断方向の勾配は、航空機に過度な負荷がかからないよう 3 段階に分かれて勾配の設定がなされている。(図-5 参照)

図-5 アレスティングシステム縦断面図

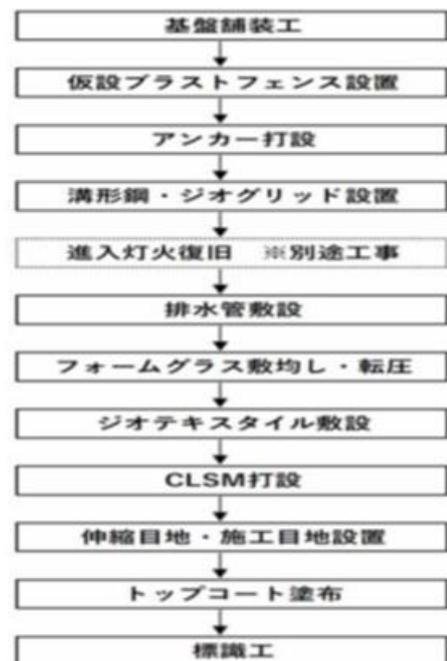
施工フローを図-6に示す。

図-6 アレスティングシステム施工フロー

施工は、コンクリート舗装をイメージして路盤材をフォームグラス、コンクリートをCLSMに置き換えて頂くと近い。

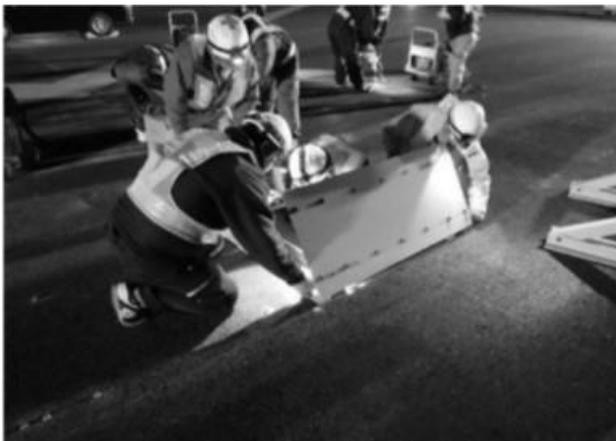
写真 - 3 仮設ブラストフェンス設置状況

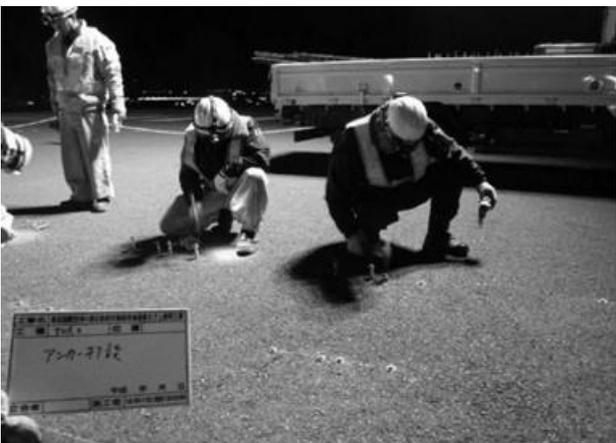
写真 - 4 アンカー打設状況

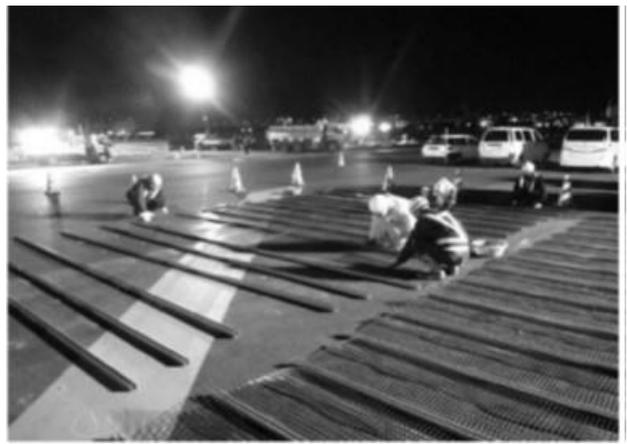
写真 - 5 溝形鋼・ジオグリッド設置状況

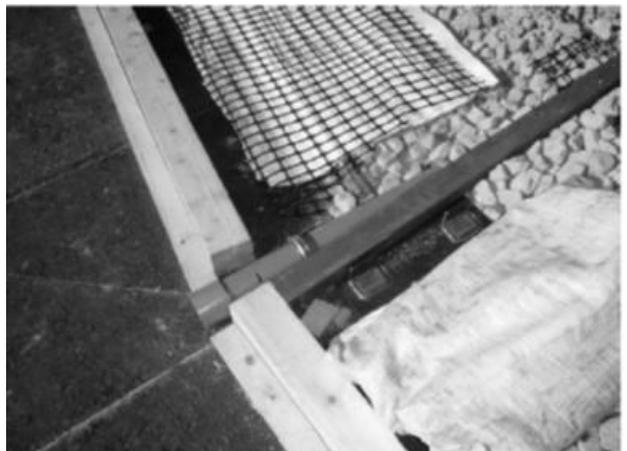
写真 - 6 排水管敷設状況

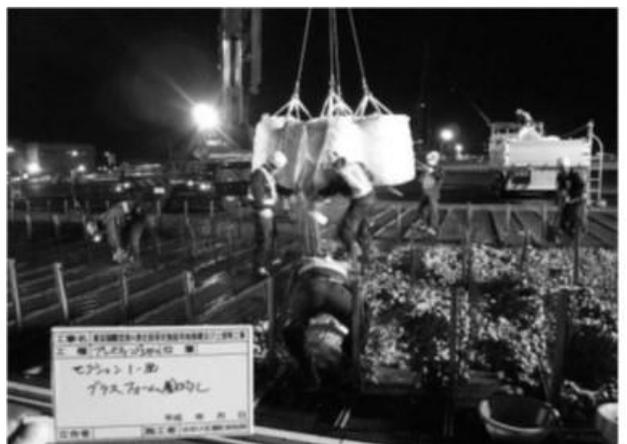
フォームグラス投入は、大型土のう袋に詰めたフォームグラスをクレーンで吊り上げ、投入場所にて土のう袋を裂いて投入を行う。投入後は、人力にて敷均した後に機械により転圧を行う。転圧は、小型の転圧機で1度だけ振動をかけて転圧したあと、ロードローラーにて転圧を行い、所定のフォームグラス厚さを確保する。

写真 - 7 フォームグラス投入状況

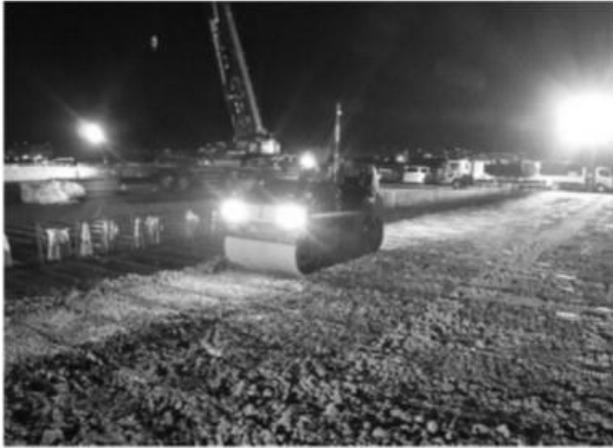
写真 - 8 フォームグラス転圧状況

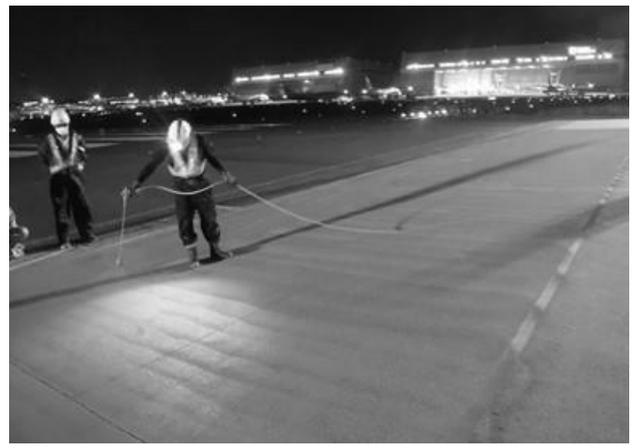
写真 - 11 トップコート塗布状況

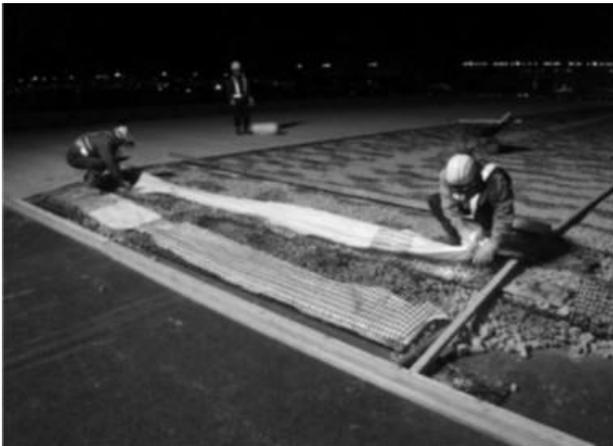
写真 - 9 ジオテキスタイル敷設状況

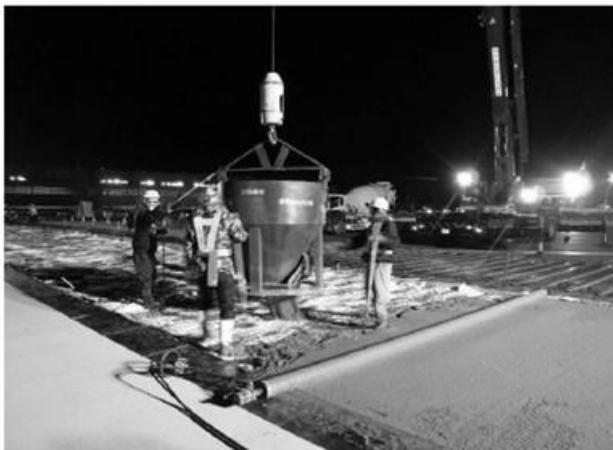
CLSMは、コンクリートポンプ車による圧送では所定の強度が確認できなかったことから、ホッパーによる投入とした。打設の能力は落ちるが1日の目標施工量はクリアできた。

写真 - 10 CLSM打設状況

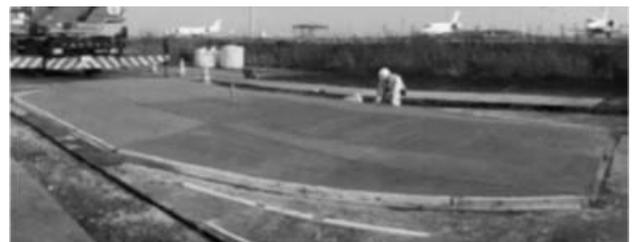
当然ながら今回の施工者（国内業者）は、アレスティングシステムの施工経験がない。このため、施工に当たりモックアップ（写真-12）を作成し、施工手順の確認や所定の厚さが確保できるかといった試験施工を行う事がメーカーから示され、羽田空港の敷地内で試験施工を実施した。試験施工にあたっては、本施工と同様にメーカーの社員が派遣され、作業手順の確認や助言を受けながら作業を行った。試験施工を行った結果、メーカーからフォームグラス充填時の高さ明示、CLSM仕上げ時の方法などについての助言とともに、「元請け、下請けともに熱心にそして十分に理解して作業を行っており、作業が良好に行われた。」といった主旨の感想が述べられた。

写真 - 12 モックアップ全景

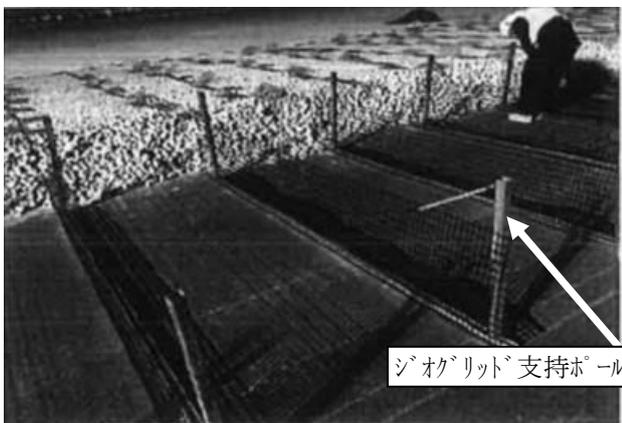
フォームガラス投入前に、ジオグリッドを垂直に立てる必要があるが、ジオグリッドは自立しない。そのため鋼板を使った治具(写真-15)で保持させることとし、施工の都合により滑走路供用中も治具を残置することを考えていたが、障害物となってしまふことから、別の対応が必要となった。木製で同様の治具を考えたがこれも不可とされた。悩んだ結果、最終的に、溝形鋼に取り外し可能なポールを取り付ける方法を考案した。溝形鋼に差し込み90度ひねることで簡単に脱着でき、確実に保持できる構造となっており、この施工にぴったりの方法であり元々こうするように考えられていたのではと思うほどであった。

写真 - 13 ジオグリッド支持ポール

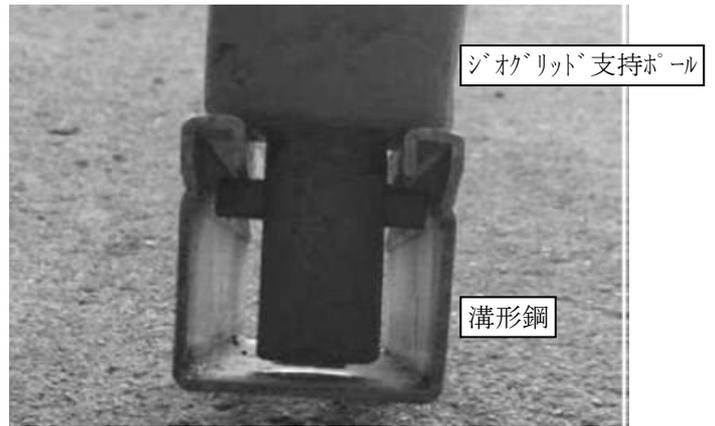
写真 - 14 ジオグリッド支持ポールはめ込み部分

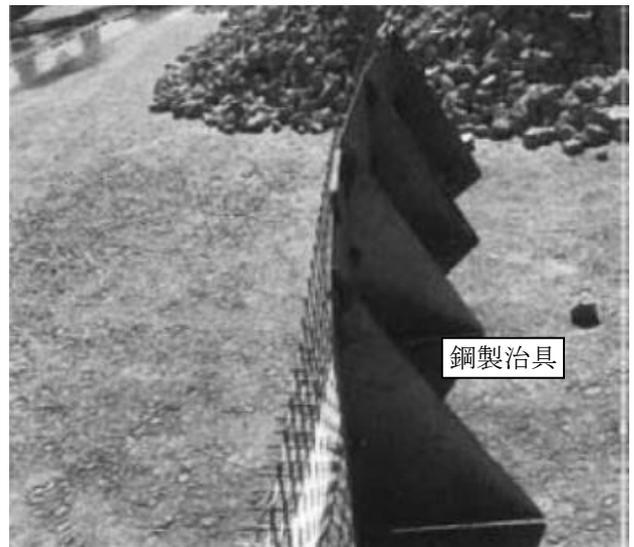
写真 - 15 当初想定していた治具のイメージ
