第3回 空港除雪の省力化・自動化に向けた実証実験検討委員会

- 1. 実証実験概要
 - (1)目的等
 - (2) 実施概要
 - (3) 実験装置概要

(1)目的等

(2) 実施概要

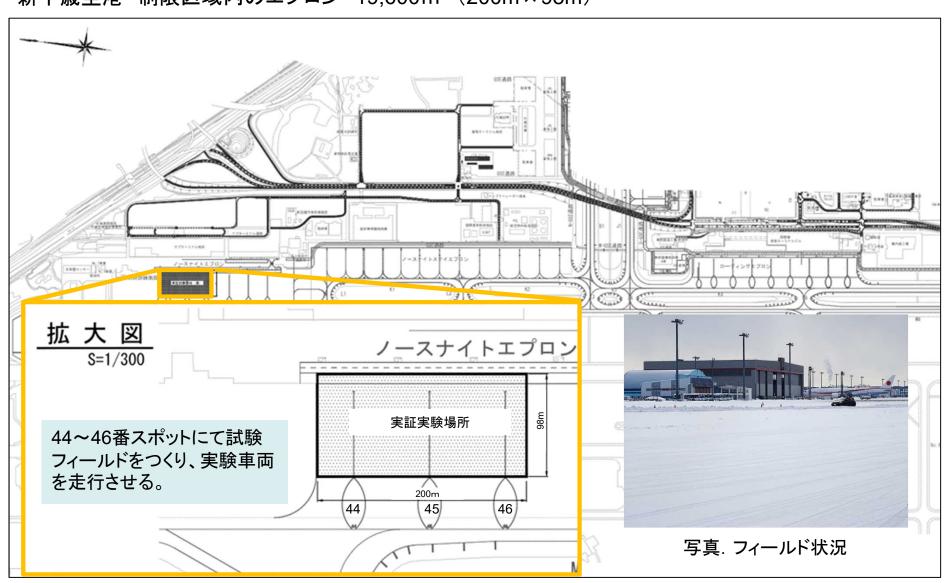
1) 実験場所

新千歳空港 制限区域内のエプロン 19,600㎡ (200m×98m)

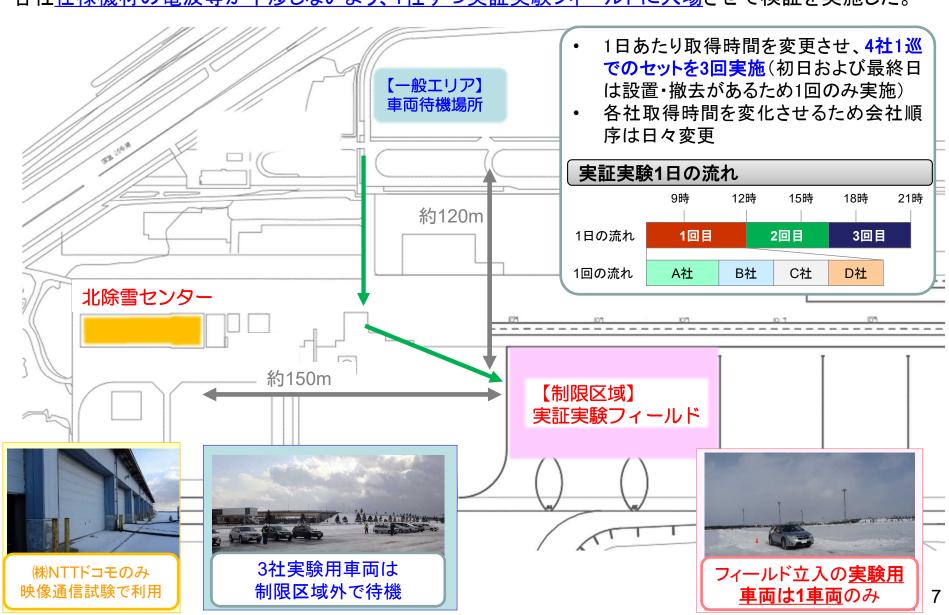
2) 実験方法(1/2)

各社仕様機材の電波等が干渉しないよう、1社ずつ実証実験フィールドに入場させて検証を実施した。

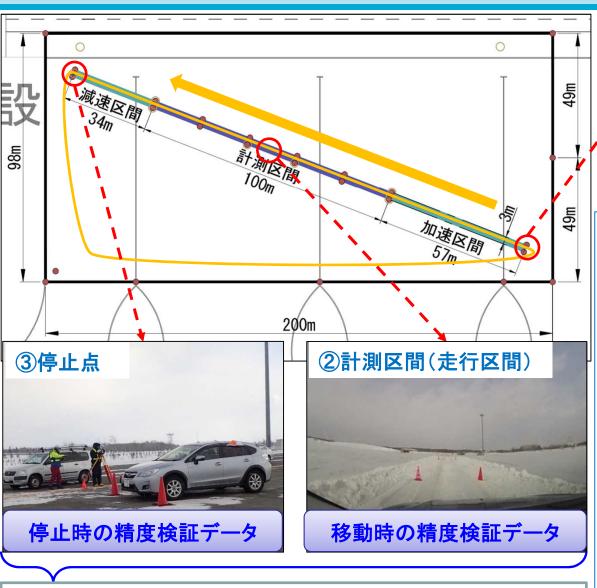
2) 実験方法(2/2)

1社1回の走行実験において3回データ(静止時・移動時の検証データ)を取得

- フィールド範囲: 200m×98m
- コース幅:3m
- コース長:191m(うち計測区間100m)

- ① 左図の右下から左上に向かって加速 区間で40km/hまで加速
- ② 計測区間を定速40km/h走行
- ③ 停止点で停車(1分30秒間停止)

- ステアリングの影響を最小限にするため、コース幅を3mに狭めて走行
- ・ 停止の度に車両アンテナ位置をトータ ルステーション(以下TS)で測位

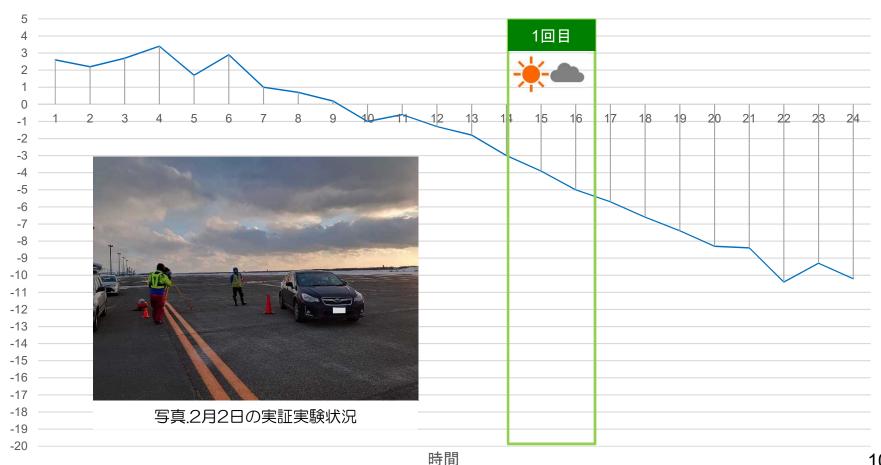
2月2日の気温 (気象庁データ観測地点:千歳)

Min-10.6°C Max3.4°C

Min-5.1°C Max-3.1°C

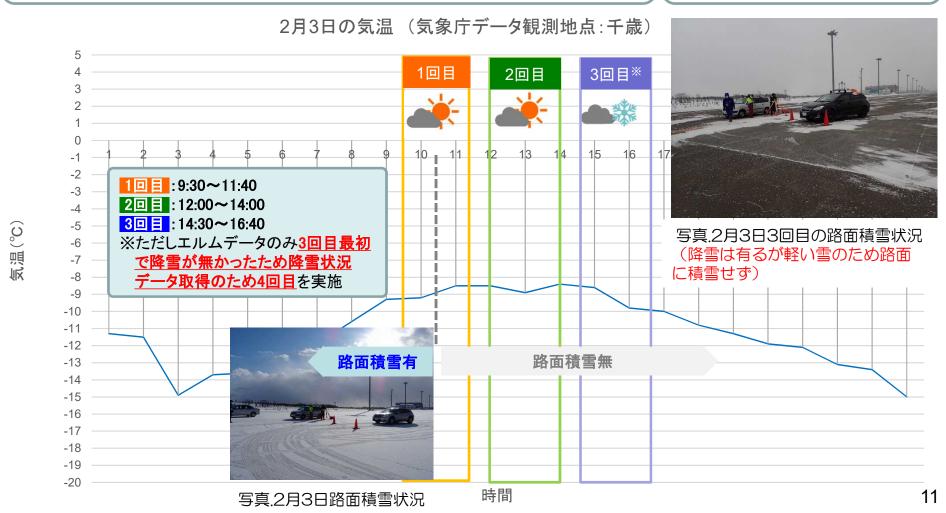
②実施環境の詳細 (2月3日(水))

Min-15.2°C Max-8.1°C

Min-10.2°C Max-8.1°C

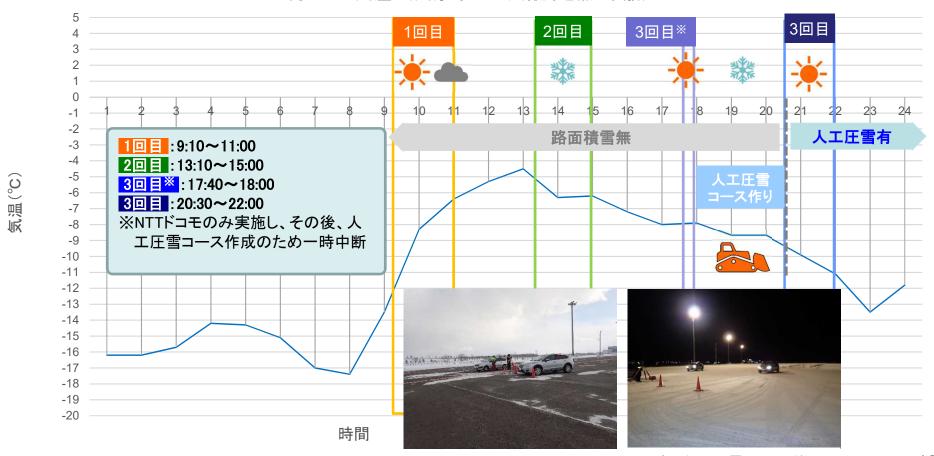
2月4日の気温 (気象庁データ観測地点:千歳)

Min-18.0°C Max-4.4°C

Min-12.8°C Max-4.4°C

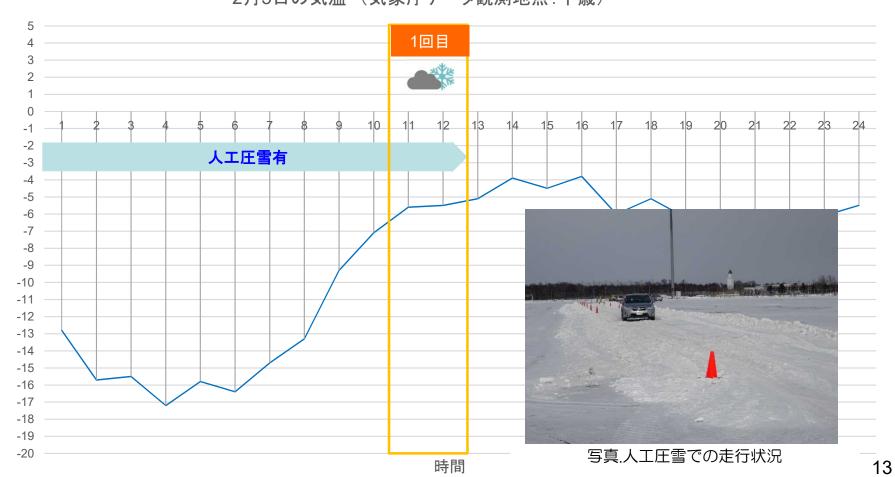
2月5日の気温 (気象庁データ観測地点:千歳)

Min-17.2°C Max-3.7°C

Min-7.1°C Max-4.9°C

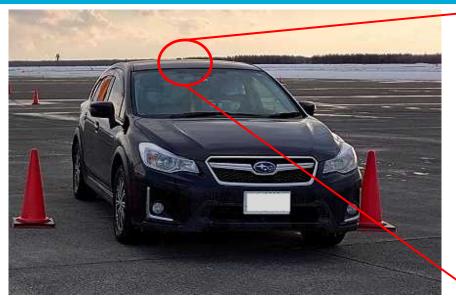
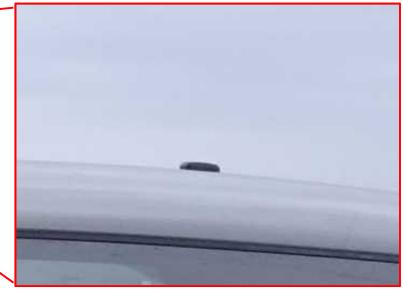
1)(株)エルムデータ(2/2)

写真1. 車両外観

写真2. アンテナ

写真3. 車両搭載機材

機器の構成は、位置の補正データを送信する基地局機(K-KST-R02-B)、車両に設置し実際の位置情報を特定する車載器(K-KST-R02-R)、車内で走行状況を確認するために軌跡を表示するタブレット(dtab)となっている。なお、基地局は、事前に実験エリア内に設定した基準点に設置するものである。

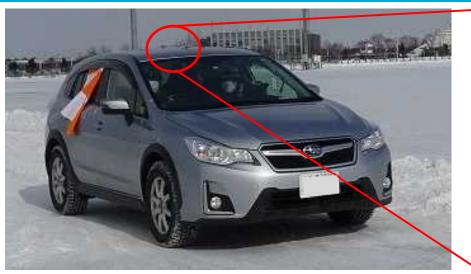
写真1. 車両外観

車両前方メインアンテナサブアンテナ

写真2. アンテナ

本車載装置は、堅牢タブレットパソコンと2つのGNSSアンテナ及び 2つのGNSS受信モジュールを内蔵したGNSS受信ユニットで構成さ れている。

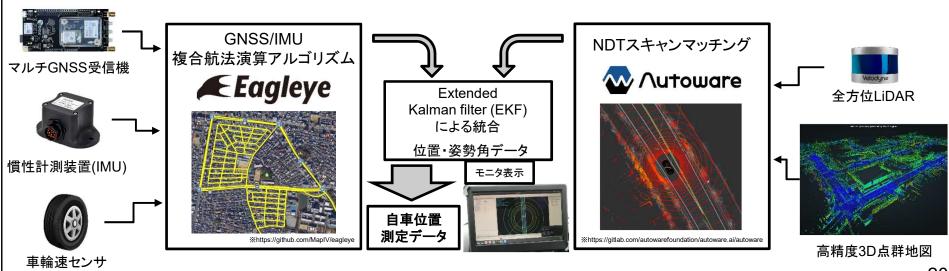
GNSS受信機にて緯度経度の測位情報をセンシングし、並行して慣性計測装置及び車輪速センサデータを複合演算している。車両の運動と辻褄の合わないGNSSデータを除去することで位置精度を向上しているのが特徴。

あらかじめ作成した高精度3次元地図に対して、走行中のLiDARセンサで計測するマッピングデータをマッチングする手法。3次元形状を照合し、地図内の位置及び姿勢を推定するのが特徴。

* 今回の実証実験では、上記1, 2それぞれの自己位置推定データと統合した形の3パターンを検証。

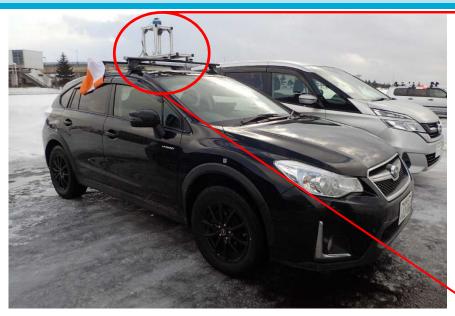
写真2. アンテナ・LiDAR

写真1. 車両外観

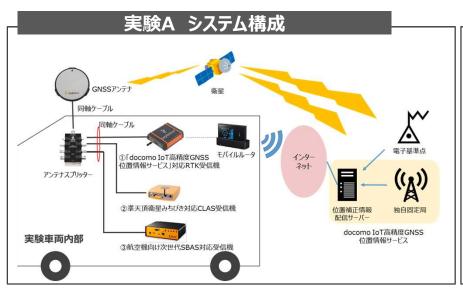
■実験A

衛星からの電波を車両天井部に設置したGNSSアンテナが受信し、アンテナスプリッターを通じて3つの受信機がデータを取得する。①はモバイルルータに接続されており、モバイルネットワークを通じてRTKの補正情報(docomo loT高精度GNSS位置情報サービス)を受け取り位置情報を計算する。②③は受信機単独で位置情報を計算する。それぞれの位置情報は接続したPCでリアルタイムに確認することが可能となる。

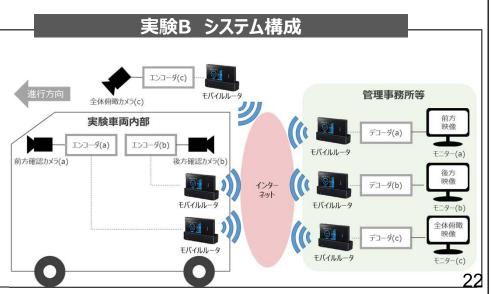
■実験B

車両内のフロントガラス、リアガラス及び車両外の任意地点にそれぞれ1台、合計3台のカメラを取り付ける。それぞれのカメラにエンコーダを取り付け、モバイルネットワークを通じて管理事務所等の別拠点に映像伝送を行う。別拠点ではデコーダ(ノートPC等)を用いてリアルタイムに映像を確認することが可能となる。

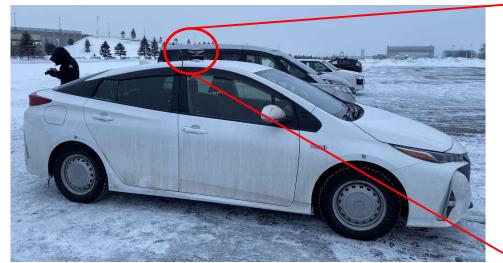
写真1. 車両外観

位置精度検証の使用機材・設置状況
