# 第3回空港除雪の省力化・自動化に向けた 実証実験検討委員会

## 2. 実証実験結果の報告

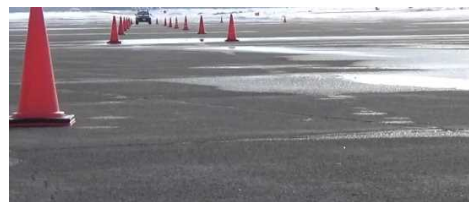
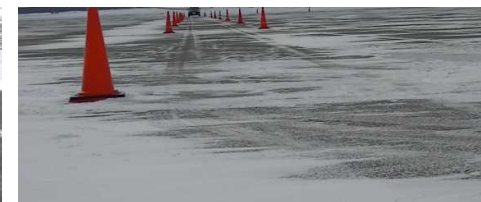
写真. 集計に使用した路面積雪の状態

路面積雪なしの検証結果を以下に示す。

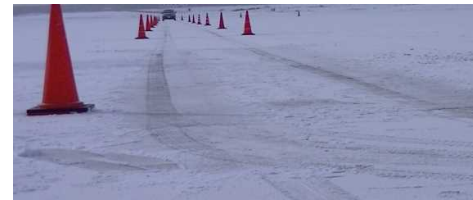
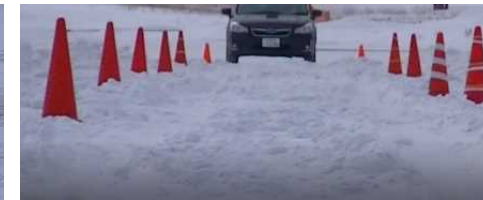
写真. 集計に使用した路面積雪の状態

路面積雪ありの検証結果を以下に示す。
