令和3年度除雪省人化・自動化実証実験
北海道エアポートの取組について(案)

- 1. 場所 稚内空港
- 2. 方法 車両の周囲にカメラを設置し、車両の周囲状況を車内モニターで表示することで、運転手を支援するシステム。
- 3. 車両 プラウ除雪車 2台(49、50号車)
- 4. 期間 令和3年12月上旬～令和4年3月下旬(除雪工期中)

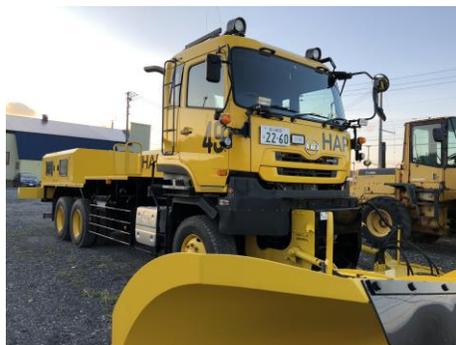
(49号車)

【プラウ除雪車】

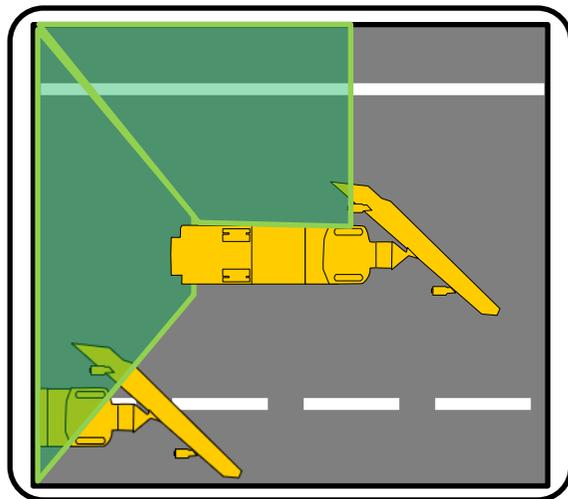
モニター視野イメージ

車両周辺の死角範囲を確認するカメラ・モニター機能(技術協力:(株)協和機械製作所)
(安全確認機能)

機器型番 **CC-6600B**(クラリオン社製)

水平:約118° 垂直:約98° 鏡像

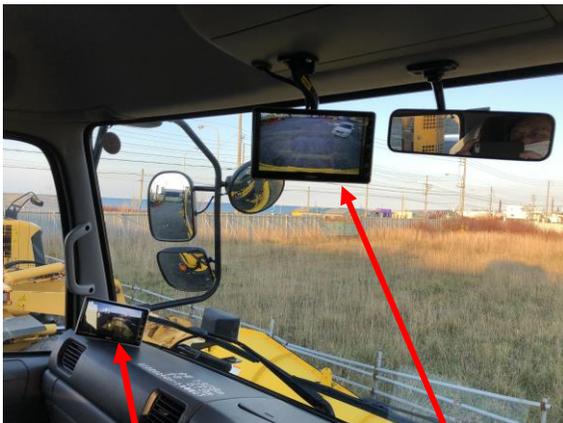
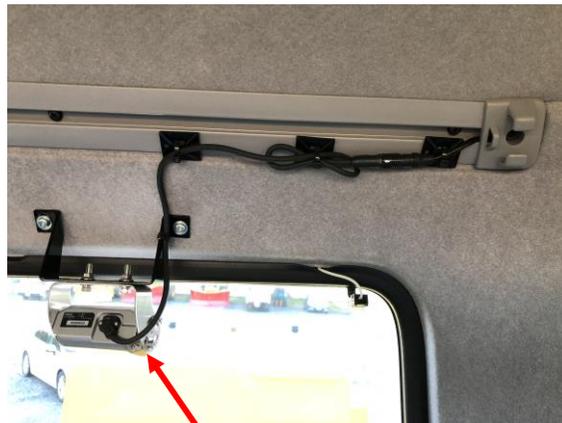
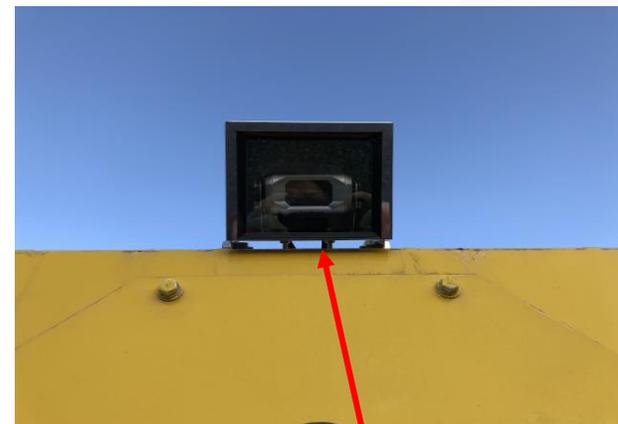
(49号車)

カメラ・モニター機器取付状況

左側後方モニター

後方モニター

左側後方向カメラ

後方向カメラ

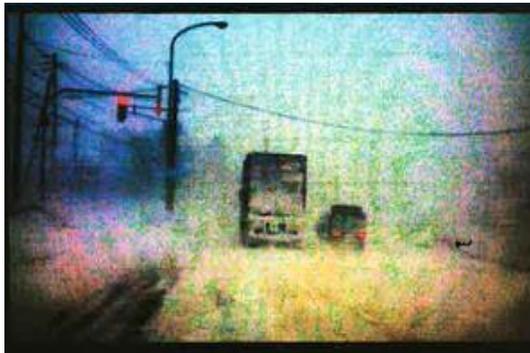
映像鮮明化技術による視界

視界不良時でも除雪作業を可能にする映像鮮明化AIシステム機能(技術協力:(株)岩崎)
(安全確認機能/除雪作業の効率化)

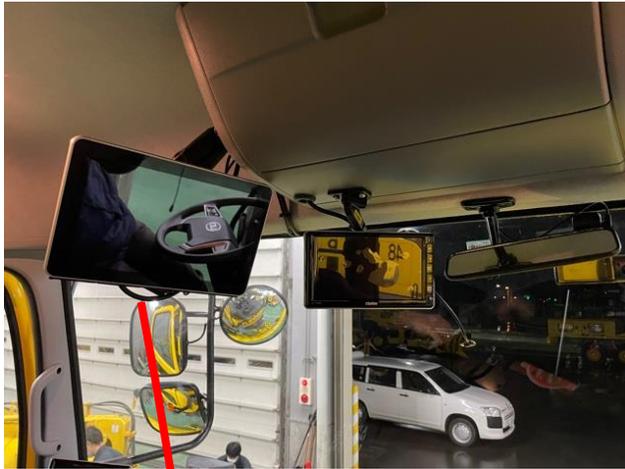
前方モニター

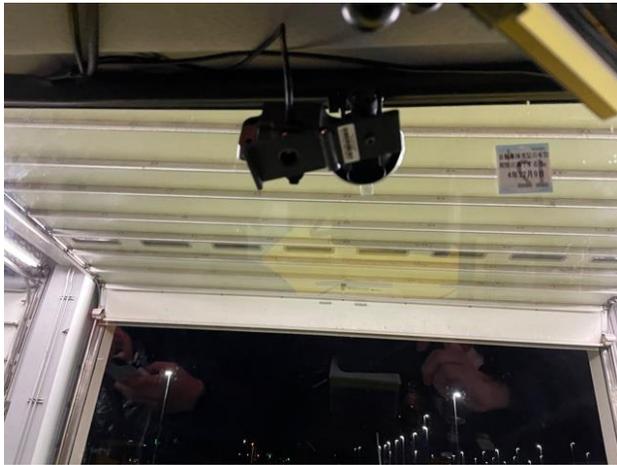
前方カメラ

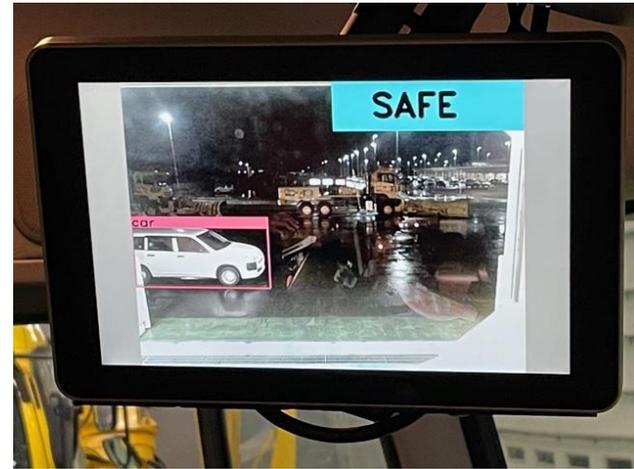
前方モニター実映像(雨天時)

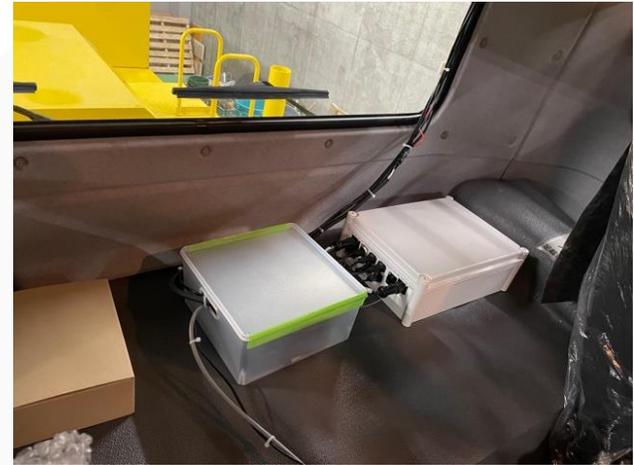
AIシステム
