国管理空港における取り組みについて

令和4年2月

航空局交通管制部運用課

東京国際空港の取り組みについて

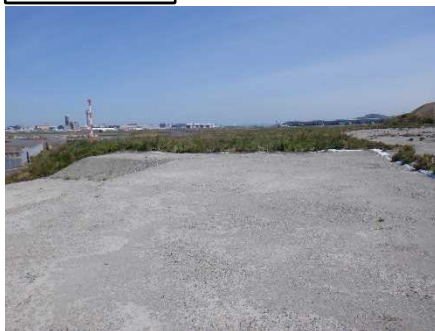
施工前

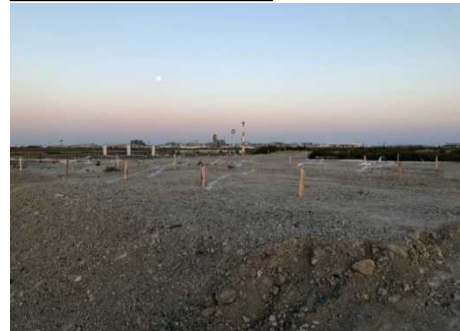
テグスを設置箇所。

施工後(テグス設置)

テグスの設置、アスファルト乳剤散布等環境対策を実施した箇所において、コアジサシの営巣は見られなかった。引き続き土砂地平面の調査を行い、乳剤散布もしくはテグス及び吹き流しの設置を実施する。

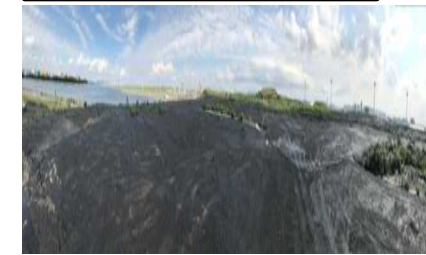
乳剤散布を実施。

施工後(アスファルト乳剤散布)

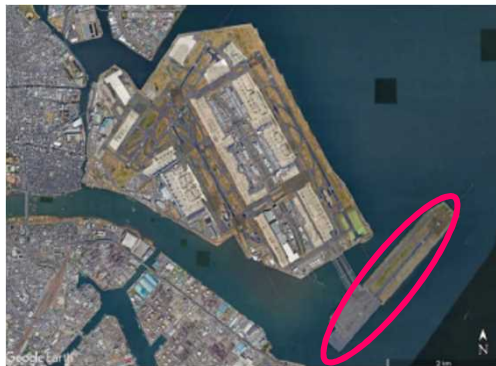
2021年8月6日から2022年1月31日の間、東京国際空港のD滑走路緑地帯にドバトが集中して出現し、その一部が航空機との衝突を引き起こしていることから、衝突を未然に防止することを目的として、東京国際空港D滑走路周辺に出現するドバトの生息状況等について外部に委託し調査を行った。

東京国際空港D 滑走路エリアおよび周辺域

ドバトが棧橋・埋立境界部のD滑走路下に入りし、休息および埒の場として利用していることが明らか。採餌場の近くに埒があるため、早朝(日の出直後)からD滑走路エリアを利用し、午後遅くまで採餌している群れも観察されている。D滑走路でのドバトの衝突を軽減、防止するためには、当該構造部分の利用を阻止することが必要。

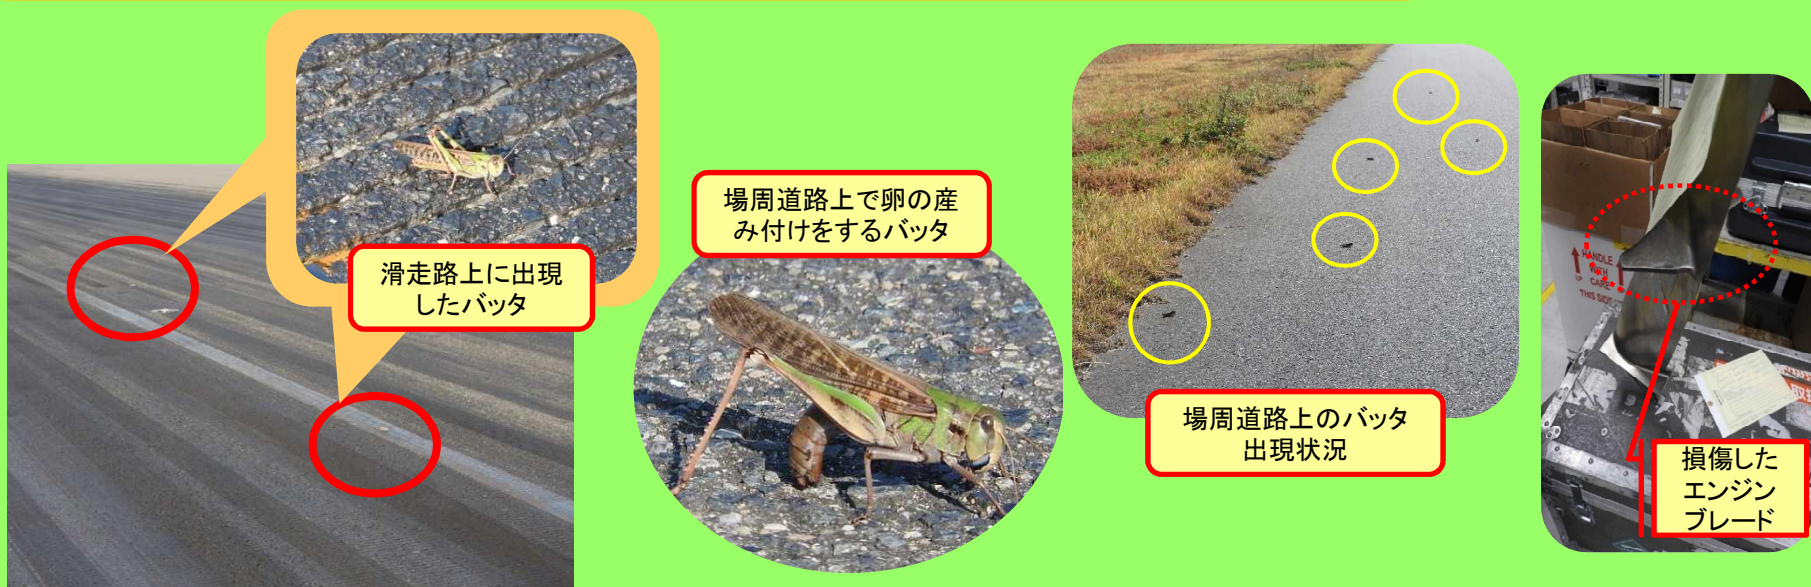
- 平成29年の夏から秋にかけて、滑走路を含む空港内にトノサマバッタが大量発生した。これを捕食する大型鳥類(主にトビ)の飛来数が増加したことからバードストライクやニアミスが急増し、平成29年11月にはバードストライクによる航空機の重大な損傷事案が2件発生した。
- 損傷事案のうち、1件はエンジンプレード、内部コンプレッサーなどエンジンに大きなダメージを与えており、その補修に要する費用は約10億円程度となることが判明した。
- これを受け、平成30年から昆虫防除対策調査及びロードローラー車を用いた駆除を実施している。

バッタの発生状況（令和元年度 第18回鳥衝突防止対策検討会資料から抜粋）

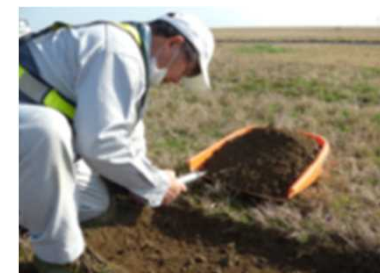
ローラー転圧風景

草刈り後に振動ローラー2.4～2.8tを使用し、空港全域の草地部分を転圧する。令和3年度も令和2年度と同様、トノサマバッタの活動が鈍くなる夜間において転圧を実施。

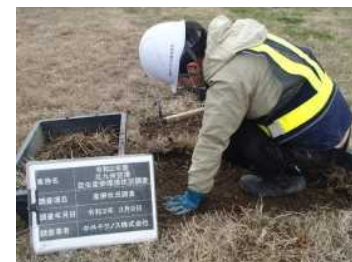
調査区において縦 1m×横 1m×深さ 0.1m土壌を掘り起してトノサマバッタの卵鞘を確認する。

産卵状況調査風景

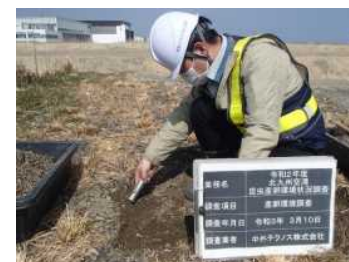
卵鞘を確認した場所の表層土壌の堅密度を調査し、植生の有無やどの程度の表層土壌の堅さであれば産卵しているかを把握する。また、餌環境であるイネ科植物の有無等、各調査地点の植生を把握。

表層土壌硬度調査風景

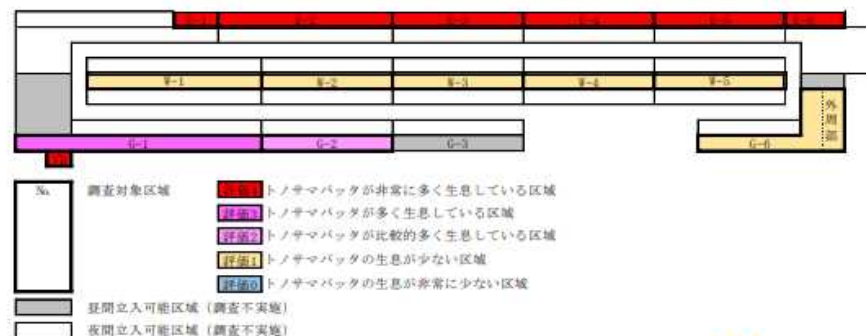
平成29年度の産卵状況調査の結果、平成30年度春季の第1回目のトノサマバッタ幼虫の発生予測は、空港内の調査範囲において、最大約980万匹、最小約590万匹としていた。

平成29年秋季産卵状況⇒平成30年春季(年1化目幼虫発生)予測

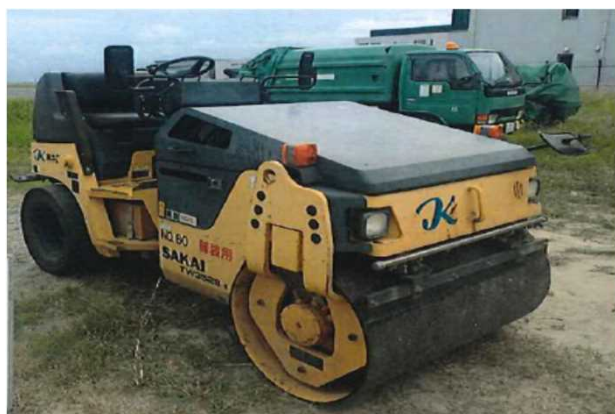
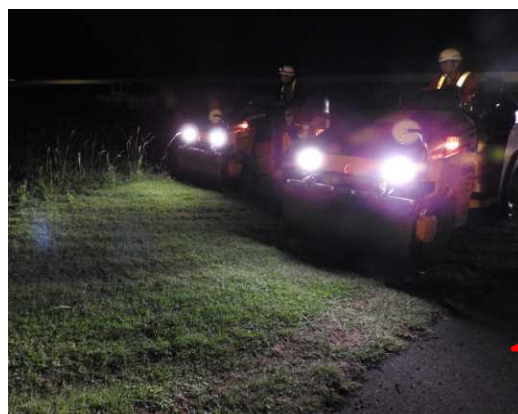
ローラー転圧1回目
(令和3年6月下旬～8月上旬)

ローラー転圧2回目
(令和3年10月上旬～11月下旬)

令和3年度前半のローラー転圧の開始が若干遅く、産卵の終了後となってしまったため、令和4年度は、6月前半から開始すればもっと効果が出ると予測される。

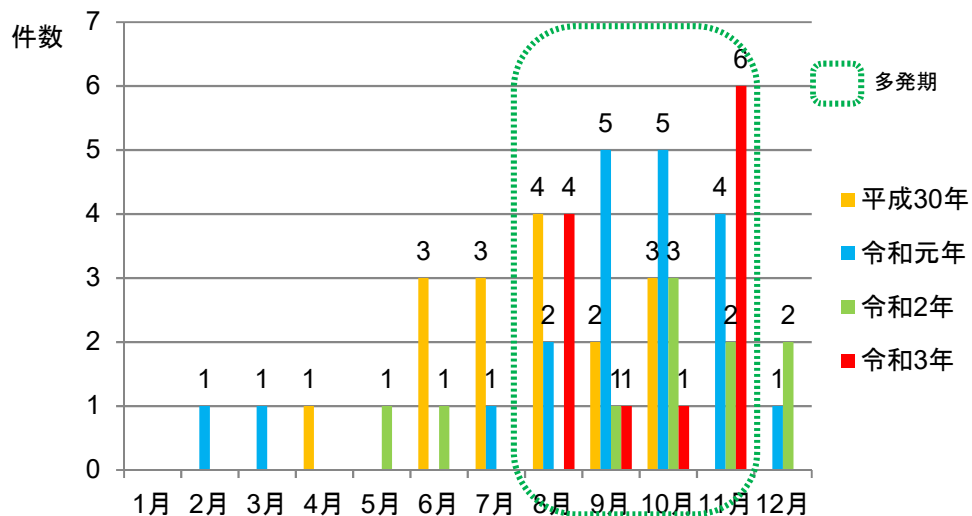
バードストライク件数

○鳥衝突件数は8月～11月にかけて多く、12～3月に少ない傾向がある。(令和3年11月の鳥衝突の内2件は、空港外の進入中に発生したものであり、トビとの衝突件数は、0件であった。)

○令和2年、令和3年における鳥衝突件数は、例年と比べ大きく減少した。主な要因として、新型コロナウイルス感染拡大に伴う減便の影響が考えられる。

◆対策を導入した平成30年からバードストライク件数及びトビの全体的な出現数は減少傾向にあり、鳥防除対策の効果が顕在化したものと推測される。
