# 実証実験概要について

航空局 航空ネットワーク部 空港技術課  
令和4年3月

# 実施概要

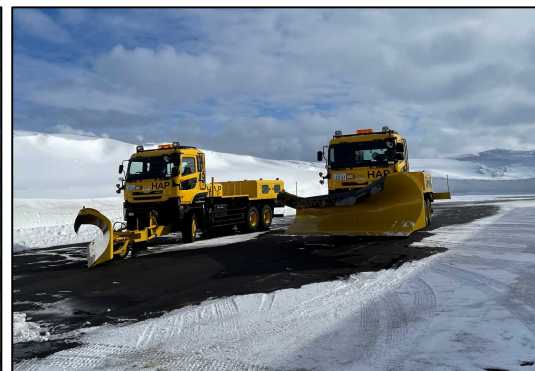
実験で使用したプラウ除雪車 2

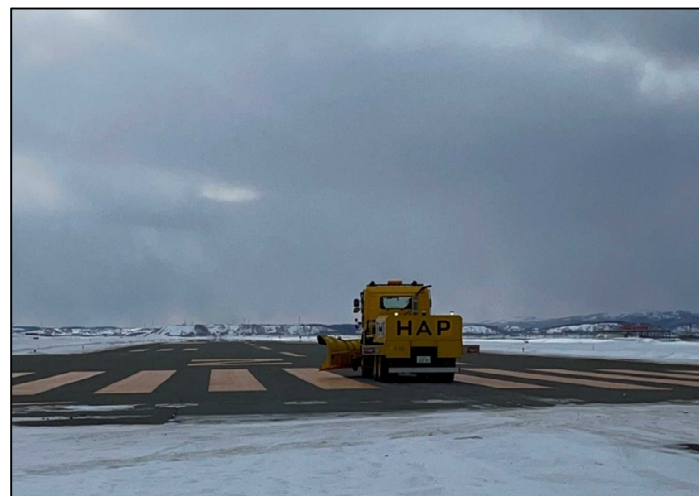
滑走路中心線に沿った走行

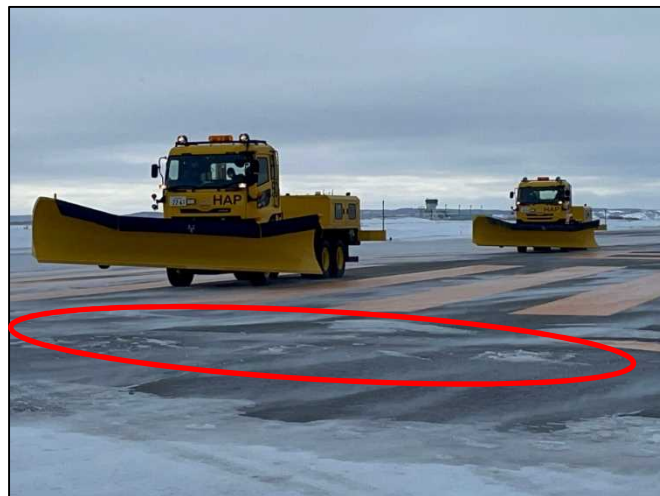
滑走路末端灯付近での走行

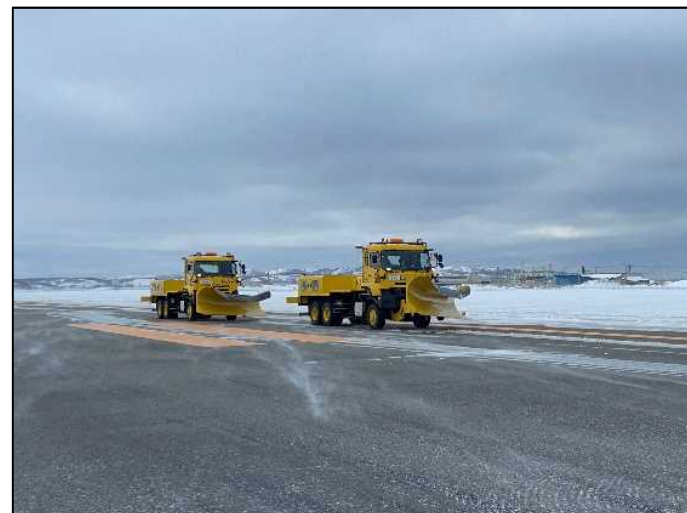
滑走路縁標識に沿った走行
