巡回点検 I の効率化に向けた固定翼 UAV による滑走路点検システムの開発

パシフィック
コンサルタンツ(株)
稲光 信隆

本稿は、長時間、広範囲の迅速な計測、利用目的に合わせた精度での計測、計測結果のリアルタイム通信、診断・記録の省力化、点検結果表示の自動化などを目的として、線状長距離インフラの一つである滑走路の点検に活用できる、固定翼 UAV にカメラ、通信、AI 処理などの先端技術を組み合わせた点検システムの開発状況について報告するものである。

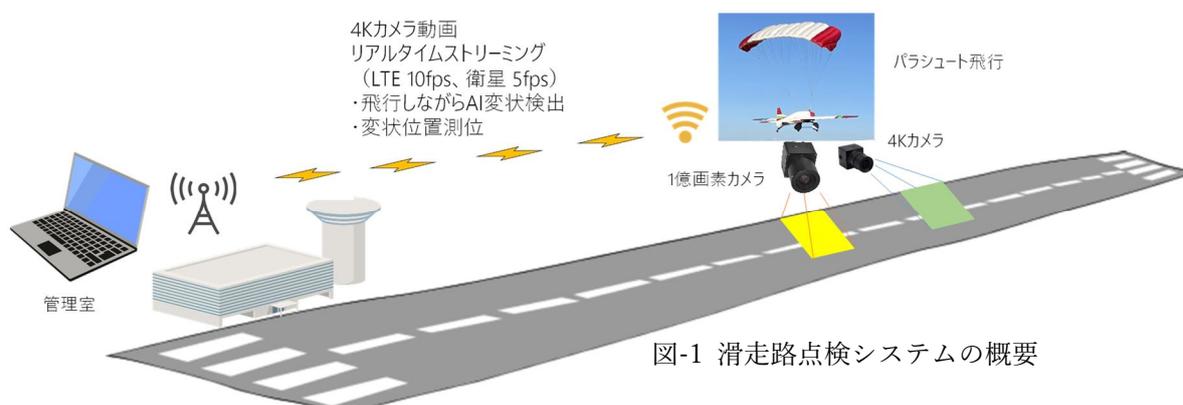
図-1 滑走路点検システムの概要

固定翼 UAV の特徴は長時間、長距離自動航行が可能、かつペイロードが大きいことである。この特徴を活かして機体にカメラ 2 台（1 億画素カメラ、4K カメラ）及び AI 解析用 PC を搭載して高解像度の画像撮影と 4K 動画リアルタイムストリーミング・AI 異常検知を同時に実施するシステムを開発している（図-1）。

本点検システムの特徴は表-1 に示すとおりであり、広範囲を高速で飛行し、高解像度の画像撮影と画像のライブ配信を可能とするものである。

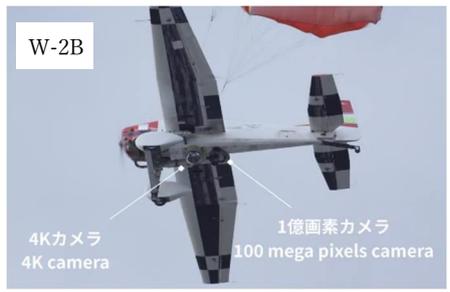
機体

- ・長距離長時間飛行可能
- ・自動離着陸システム
- ・パラシュートを利用した短距離自動離陸、着陸システム (カタパルト発進可能)
- ・安全対策：対有人機自動回避システム、墜落防止装置 (パラシュート装備、制御可能、指定場所に自動着陸)
- ・衛星相互通信システム (目視外飛行可、衛星通信により相互通信が可能、映像及びデータ伝送可)
- ・夜間飛行可能

サイズ	3.07m × 4.90m × 1.18m
ペイロード	最大 15kg (燃料搭載量で変化)
巡行速度	90-110km/h (通常飛行時) 45-55km/h (パラシュート飛行時)

使用するカメラは、Phase One 製 1 億画素高解像度カメラと 4K カメラを搭載しており、表-2 内写真に示すように高解像度カメラ、4K カメラともにジンバルを介し、胴外に出し撮影する。平均巡航速度 50km/h および 100km/h で飛行しながら、30m~150m の高度から下方の画像を撮影する。

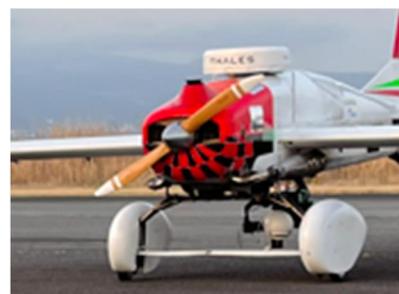
図-2 衛星通信 (イリジウム社製) の搭載状況

イリジウム社製の衛星通信モデム (重量約 7kg) の搭載も可能であり、LTE 環境外でもデータ送受信が可能なシステムを構築している。なお今回 (R5.6) の高松空港実験では衛星通信システムは使用していない。図-2 は R5.3 富士川滑空場での実験時の写真である。

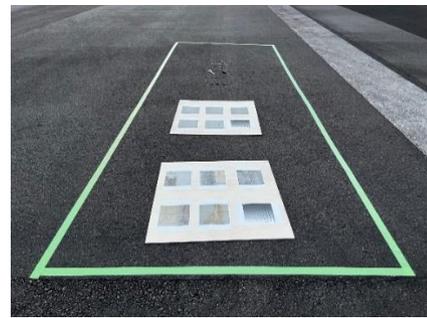
図-3 模擬供試体(手取り写真)

高松空港の滑走路(60m×2,100m)の直線部分における舗装面のひび割れ、模擬供試体(模擬ひび割れ、ボルト類)を撮影による検出対象とする(図-3)。

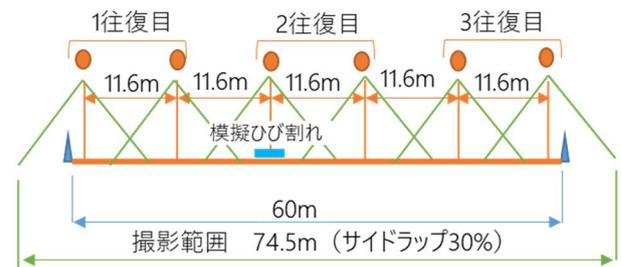
図-5 撮影範囲(CASE1: 高度30mの場合)

CASE1(高度30m)の飛行ルートを図-4に示す。高度の違いによる1億画素カメラの撮影範囲の関係から高度30mの場合はサイドラップ率を30%として3往復することで滑走路全幅を撮影した(図-5)。

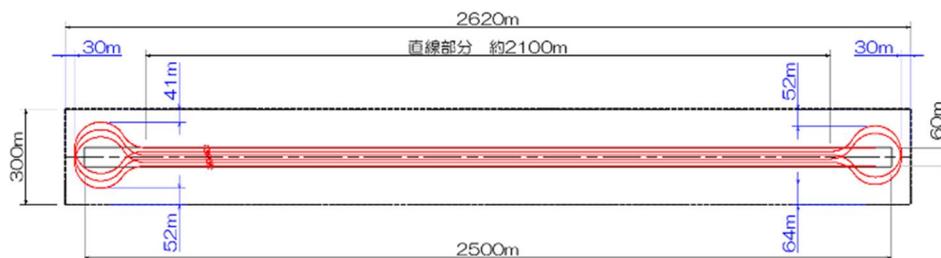
図-4 実験飛行ルート(CASE1: 高度30mの場合)

※ 青色の寸法は着陸帯に対するマージンを示す

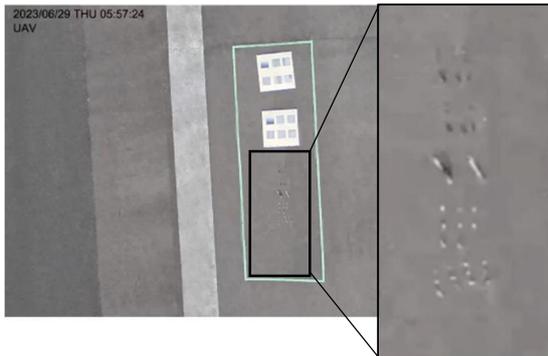
図-6 「4K カメラ」による撮影動画（高度40m）

CASE2（高度40m）の撮影画像を図-6に示す。これは飛行中に撮影した動画を4Kリアルタイム配信したデータである。

日の出後の撮影タイミングを調整した実験計画で臨んだ結果、模擬供試体を鮮明な画像取得に成功した。また UAV 飛行中に生じるヨウ角に対しては、画像内の白線角度からカメラ画角を補正（AI）して撮影することにも成功しており、今回準備したジンバルも機能していたものと考えられる。

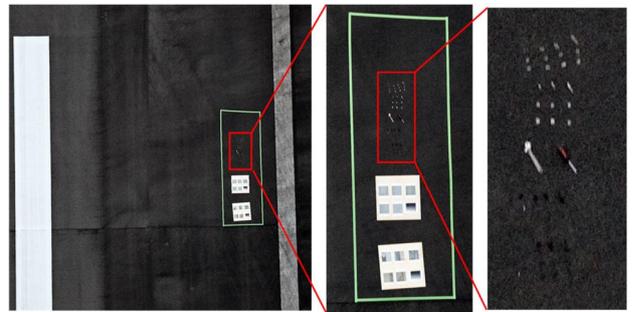
図-7 「1億画素カメラ」による模擬供試体の撮影結果（高度30m）

1億画素カメラで撮影した模擬供試体の画像を図-7、ひび割れ補修跡の画像を図-8、舗装打ち継ぎ目ひび割れの画像を図-9に示す。日の出後間もなく若干鮮明さは落ちるもののボルト類を視認できる結果であった。またひび割れ補修跡および打ち継ぎ目ひび割れを鮮明に撮影できていることも確認できた。

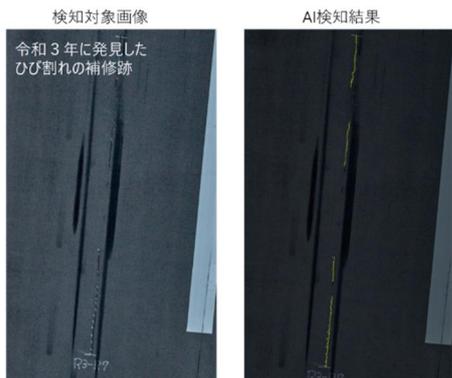
図-10 ひび割れ補修跡の AI 検出

1 億画素カメラで撮影した画像 (CASE 1) を対象にして、ひび割れ補修跡を AI 検知した結果を図-10 に示す。この AI はセマンティック・セグメンテーションを用いている。黄色の点が連続して示されている箇所が AI 検知したひび割れ (補修跡) であり、1 億画素カメラ画像の目視結果と同じ位置を自動検知できていることがわかる。

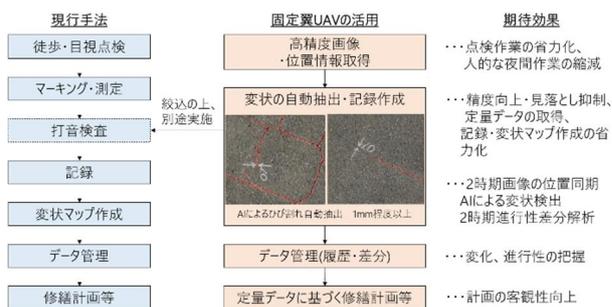
図-11 巡回点検への点検システムによる期待効果

高松空港における従来の目視による巡回点検では 3 日 (夜間) を必要としていたが、固定翼 UAV による点検は日の出後の営業開始前の 30 分程度の時間で滑走路全域のデータが取得でき、効率化を進めることが確認できた。本点検システムを滑走路の巡回点検に適用することで点検作業の省力化、精度向上・見落とし防止、進行性把握、客観性向上など図-11 に示す効果が期待される。

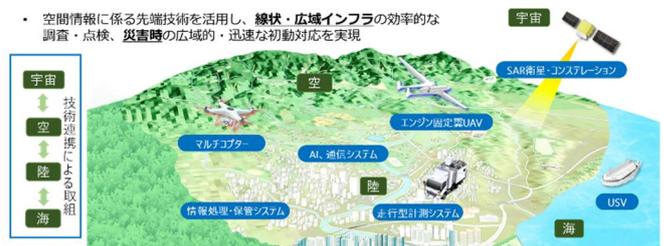
図-12 空間情報を活用した維持管理・災害対応

データマネジメントなどに取り組み、安全・安心な社会実現に向けて取り組んでいく所存である(図-12)。

・ 空間情報に係る先端技術を活用し、線状・広域インフラの効率的な調査・点検、災害時の広域的・迅速な初動対応を実現
