自動運転トーイングトラクター 実証実験結果・計画

AiRO株式会社

第16回空港制限区域内における自動走行の実現に向けた検討委員会
AiRO株式会社 羽田空港での実証実験結果報告

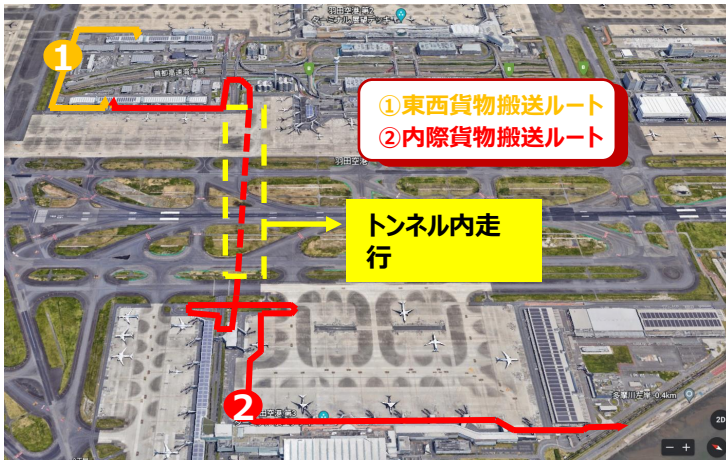
<走行ルート>

実施日時	2023年10月～11月
実施場所	東京国際空港（羽田空港）
走行ルート	東貨物地区～西貨物地区ルート、国内線～国際線ルート
使用車両	RoboCar Tractor 25T
牽引コンテナ数	6台
自動運転レベル	Lv.3
実施者	AiRO株式会社
協力会社	日本航空株式会社

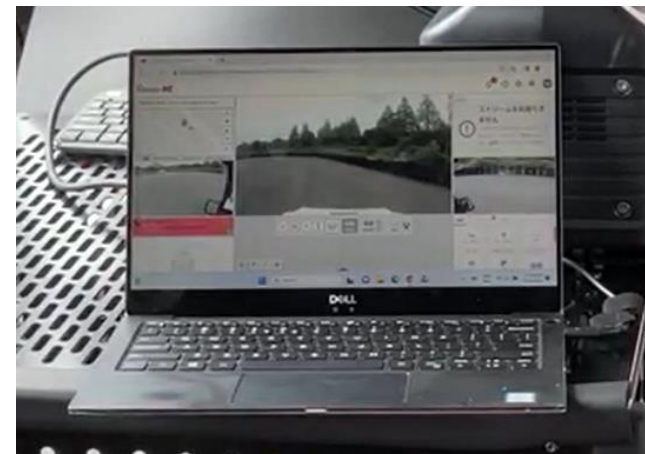
<遠隔監視>

- 東西ルートにおいては、通信環境に問題なかった一方、トンネル内の走行中は脆弱な通信環境から一部遠隔監視が遅れる/途切れる場面は散見された
