# 自動運転トーイングトラクター実証実験計画・結果

全日本空輸株式会社

# 自動運転トローイングトラクター 試験運用実施報告書

～羽田空港における国内貨物自動搬送試験運用～

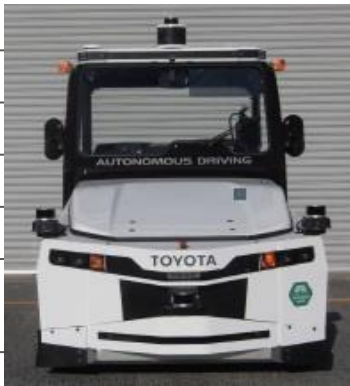
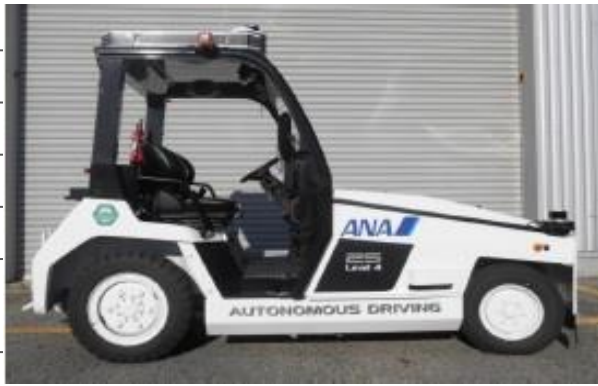
## 2. 車両概要

| 項目 | | 内容 | |
|---|---|---|--|
| 走行制御の概要 | | 路面パターンマッチング、RTK-GNSS、3D-SLAM等から得られるセンサ情報を統合し、自車両の位置、方向を推定。決められた経路上を指定の速度で走行 | |
| 安全対策の概要 | | ・車両周囲の障害物、車両、人をセンサで検知し、自車両の走行経路上およびその近傍に障害物・人がある場合は指定の車間距離で停止(走行経路上から取り除かれるまで停止継続)<br>・遠隔監視カメラにより車両周囲環境を監視<br>・非常時については、上述の「緊急時の操作」により車両を停止 ※同時に自動走行状態は解除 | |
| センサー等の概要 | | 自車両の位置・姿勢認識用：路面パターンマッチング用カメラ、RTK-GNSS、車速センサ、LiDAR等<br>障害物検知用：LiDAR、2Dレーザスキャナ（車両前方、左右） | |
