# 航空機ブラストの影響を受ける通行帯を想定した実証実験報告

株式会社JALインフォテック

# 航空機ブラストの影響を受ける通行帯を想定した 実証実験報告（2024年12月18日）

株式会社JALインフォテック  
2025年3月18日

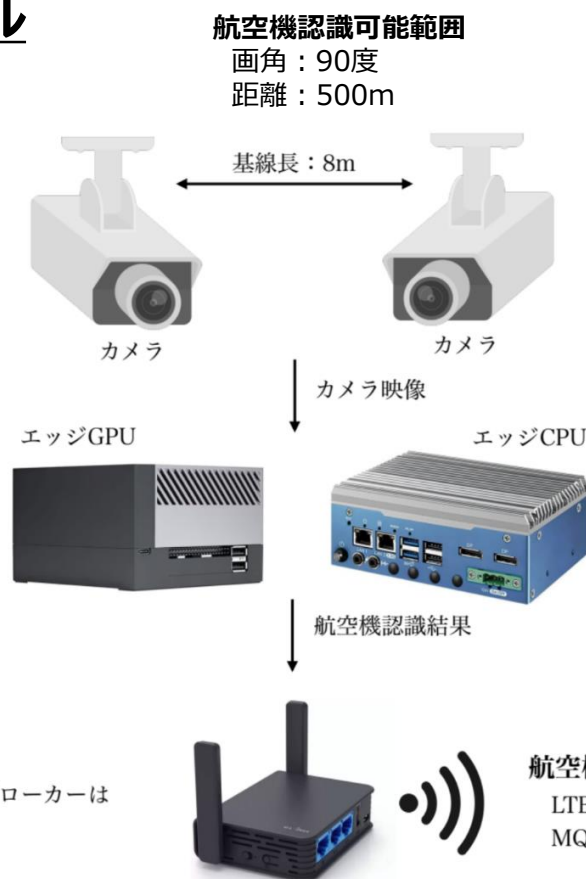
### 航空機認識モジュール

- ・カメラにより航空機を認識し、位置・姿勢・速度・加速度を推定する。
- ・結果を進行可否判定モジュールに送信する。
- ・通信プロトコルはMQTTを用いる。

#### simulated point cloud方式（距離推定用として採用）

→仮想環境や理論的なモデルを基にして、3D空間内の点の集合を人工的に作成する手法

#### ステレオカメラ方式（姿勢推定用として採用）

→2つのカメラを使用し、三角測量の原理で距離を計測する

※1) 本実証実験ではMQTTブローカーはクラウド上に構築。

航空機認識結果送信  
LTE回線  
MQTTプロトコル※1

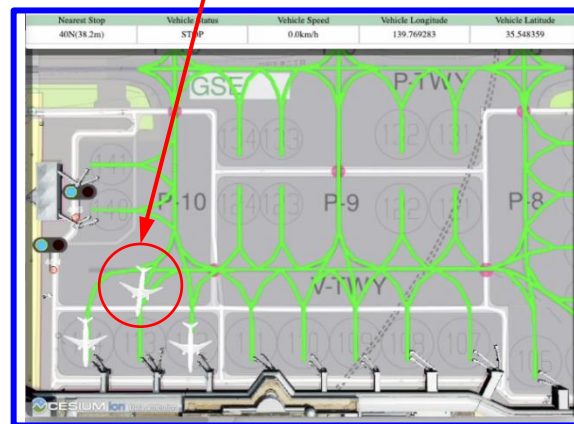
### 参考 システム統合モニタの非表示

進行可否判定とは無関係であるが、システム統合モニタ表示においてプッシュバック中の航空機の向きが正しく表示されない現象が確認された。

- 不具合状況：スポット番号「113」から航空機がプッシュバックにてスポットアウトした際に航空機の向きと位置が正しく表示されない。
- 原因：誘導路データベースに存在しないルートを通過。航空機の走行経路の登録漏れ
- 改善策：誘導路データベースのルート情報追加（スポット113、112、107が該当）
