# 第13回小型航空機等に係る安全推進委員会

令和7年2月14日  
国土交通省 航空局

## 目 次

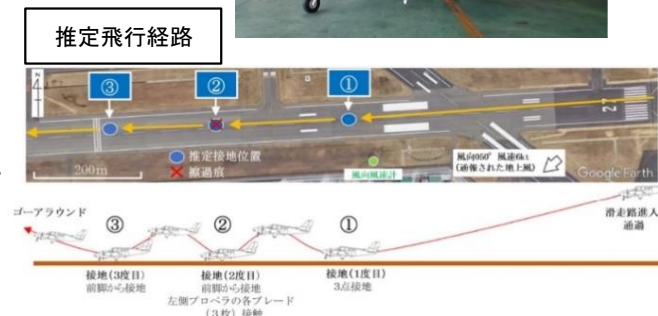
テキストロン・アビエーション式G58型

概要: 当該航空機は、連続離着陸訓練(教官ほか訓練生及び同乗者が各1名同乗)のため、訓練生の操縦により八尾空港に進入し接地した際、バウンドを繰り返した後、教官の操縦により復行した。当日の飛行後の整備士による点検において、左側プロペラの各ブレード先端の損傷が発見され、また、滑走路上に擦過痕が確認された。

原因: 同機が連続離着陸訓練の際、1度目の接地時にバウンドし、2度目に接地した際に、左に傾いた状態で前脚から強く接地したため、左側プロペラを滑走路に接触させたものと考えられる。同機が、前脚から強く接地したことについては、滑走路進入端通過時に所定の速度とするための姿勢とパワーのコントロールが適切に行われず、接地時にバウンドするような状態となったにもかかわらずゴーアラウンドせず着陸を継続したことによるものと考えられる。

### 2. 運輸安全委員会による分析(事故調査報告書の概要)

- 同機は、1～4回目の訓練時に安定した進入ができていなかったことから、訓練生が実機の操縦に不慣れだった可能性が考えられる。(当該事故は5回目の連続離着陸の際に発生。)
- 教官は、状況に応じたパワーのコントロール及び接地時の姿勢のコントロールについて適切に教育するとともに、訓練生の練度に応じて適切なアシストを行う必要がある。

- 教官及び訓練生は着陸可能と判断し、着陸を継続したが、ゴーアラウンドポリシーに照らし合わせると、その判断は不適切であったものと考えられる。

- (プロペラを滑走路面に接触させたことに気づかず、当日午後、同機は、他の訓練に使用されたが、)操縦士は、プロペラの各ブレードに異常がないことを確実に点検するとともに、必要に応じて整備士に点検を依頼することが重要である。

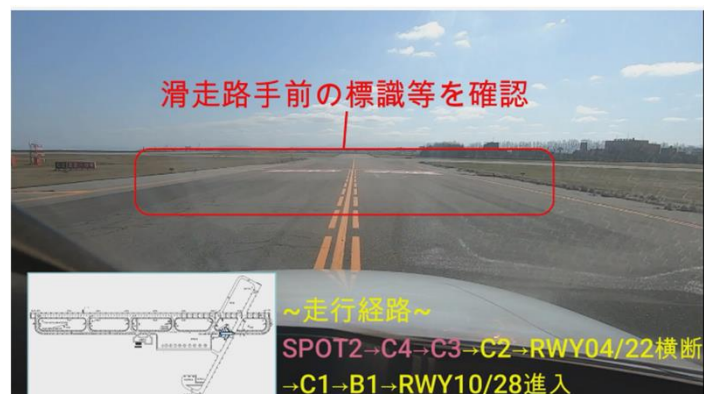
#### 注意が必要な滑走路手前の標識等

近年、滑走路への誤進入が発生していることを踏まえ、複数の滑走路を有する新潟空港を対象に、飛行検査機で撮影した地上走行の動画を編集し、滑走路の横断及び進入する際の外部監視等のポイントを視覚的に示した安全啓発動画を作成し、航空局ホームページにより提供。他の空港についても、順次配信を予定。

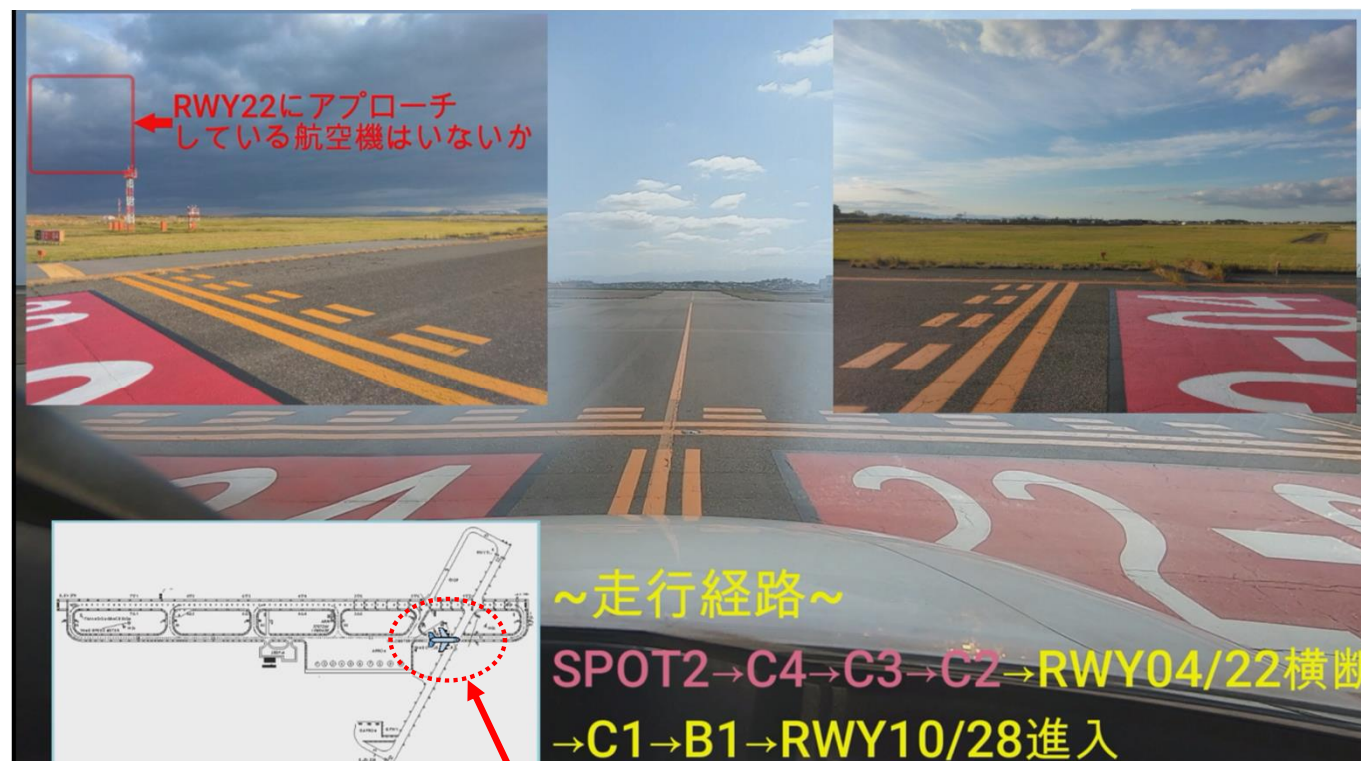
#### 滑走路進入前に他の航空機の存在の確認

○停止線から実際に見える風景を追加し、特に注意すべきポイントを枠で表示

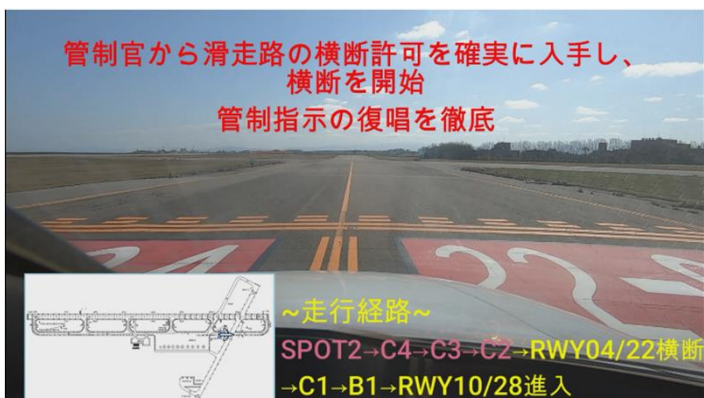
#### 管制官とのやり取りの注意事項

地図上に、実際の走行場所を表示
