要素技術に関する実証実験について

航空局 航空ネットワーク部 空港技術課
令和8年3月

実証実験の概要

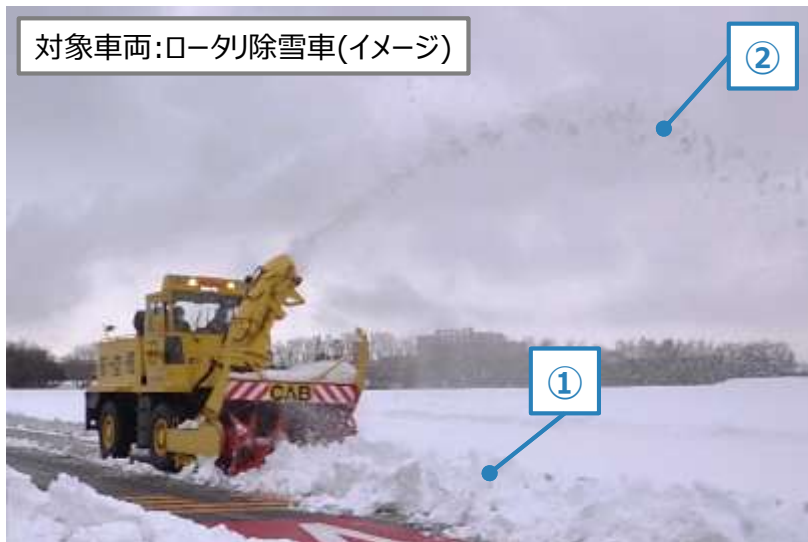
対象車両:ロータリ除雪車(イメージ)

ロータリ除雪車両の自動化を進めるにあたり必要となる周辺環境検知として、ミリ波レーダーの適用可否を確認する

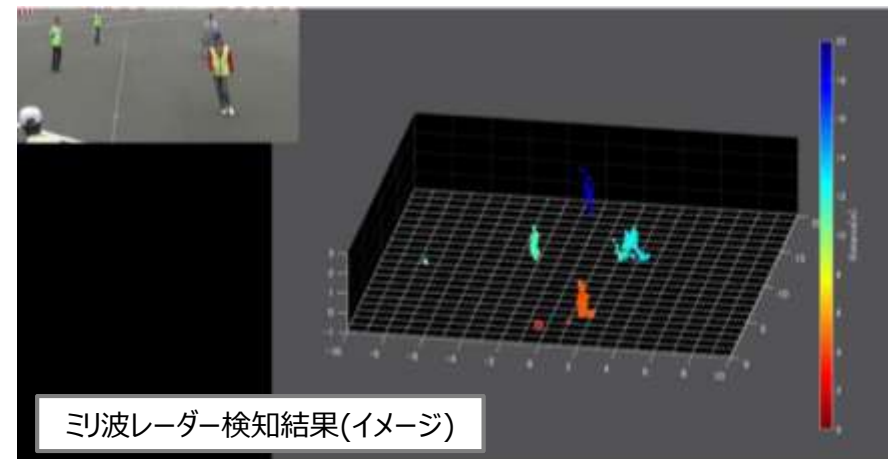
ミリ波レーダー（4Dイメージングレーダー）

- ✓ ミリ波(電波)を用いた検知技術
- ✓ 自動運転で使用される光学センサ(カメラ、LiDAR)と比べ、**悪天候による視界不良時(霧・雪・雨等)でも良好な検知性能**を有する
- ✓ ターゲットの位置や相対速度に加え、**形状認識**も可能

周波数	79GHz帯
使用帯域	1.4GHz
アンテナ数(Tx/Rx)	6/8
最大検出距離	60m
距離分解能	0.13m
視野角(水平/垂直)	130度/54度
角度分解能(水平/垂直)	6.0度/7.6度
速度分解能	0.05m/s

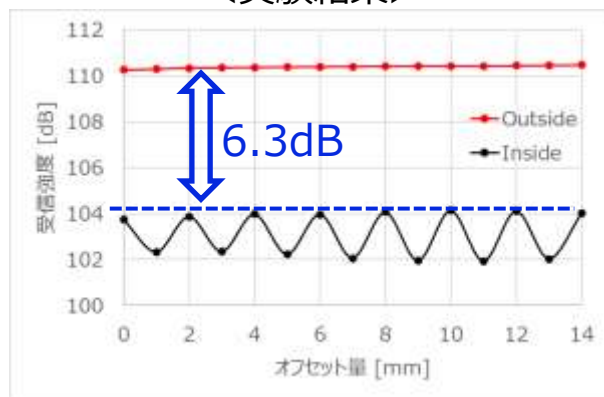
フロントガラスの透過損失 : 6.3dB

フロントガラスにより検出距離は**30%減衰**
 (ターゲットの最大検出距離が50mの場合、車内設置だと35m程度に減衰)

- レーダーを車内設置する場合、フロントガラスの影響により最大検出距離が約30%短くなる。
- レーダー2台で前方、左側方の検知が可能であり、シュート装置の向きによる影響は生じない。
- 降雪環境下においても、雪堤や人、車両の検知対象物を車両進行方向・車両幅方向ともに、検知可能であると考えられる。
- 雪堤を除雪する際の投雪軌道を定性的に把握可能である。

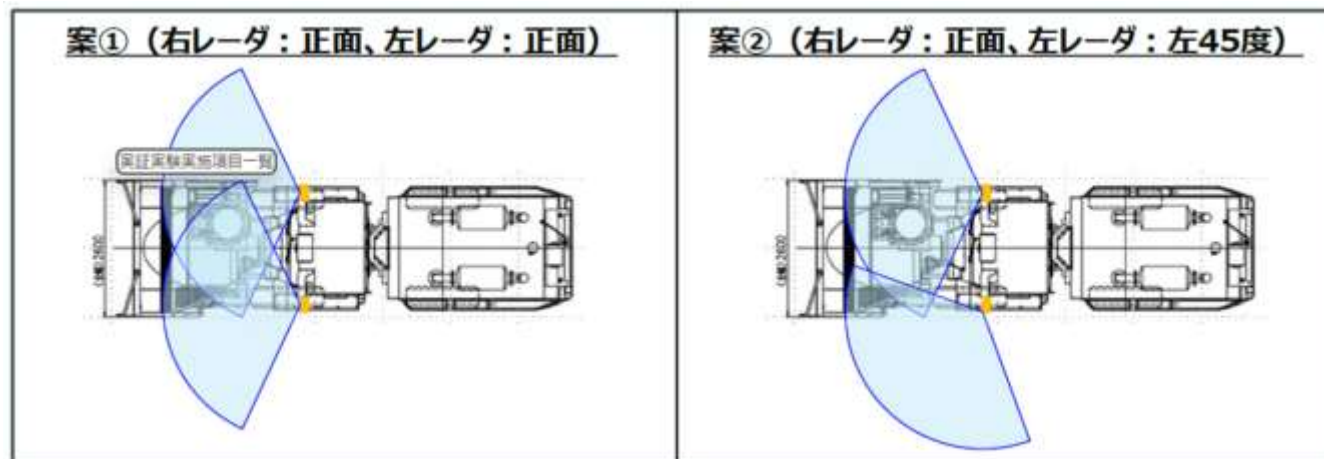
- ✓ シュート装置によるミリ波レーダーの検出結果への影響有無を確認するため、シュート装置の代表的な姿勢に対して、レーダー2台を下図の2案で設置して、停車中における検出性能を確認
- ✓ ミリ波レーダーの10m前方でCRを高さ30cm、60cm、160cmの3段階、横方向1m間隔で9ポイントに設置し、それぞれの位置においてCRを検出可能か確認

写真	条件	左4m	左3m	左2m	左1m	正面	右1m	右2m	右3m	右4m
レーダー設置案① シュート 右向き	 	160cm	○	○	○	○	○	○	○	○	○
		60cm	○	○	○	○	○	○	○	○	○
		30cm	○	○	○	○	○	○	○	○	○
レーダー設置案② シュート 右向き	 	160cm	○	○	○	○	○	○	○	○	○
		60cm	○	○	○	○	○	○	○	○	×
		30cm	○	○	○	○	○	○	○	○	○
レーダー設置案① シュート 左向き	 	160cm	○	○	○	○	○	○	○	○	○
		60cm	○	○	○	○	○	○	○	○	○
		30cm	○	○	○	○	○	○	○	○	○
レーダー設置案② シュート 左向き	 	160cm	○	○	○	○	○	○	○	○	○
		60cm	○	○	○	○	○	○	○	○	×
		30cm	○	○	○	○	○	○	○	○	○

- ✓ シュート向き・レーダー設置向きによらず特定の位置（右4m高さ60cm）で未検出
- ✓ 位置を少しずらせば検知は可能であり、走行中であれば問題ないレベル
- ✓ レーダー設置案②で左レーダーを斜め45度に傾けても正面方向の検出には影響なし

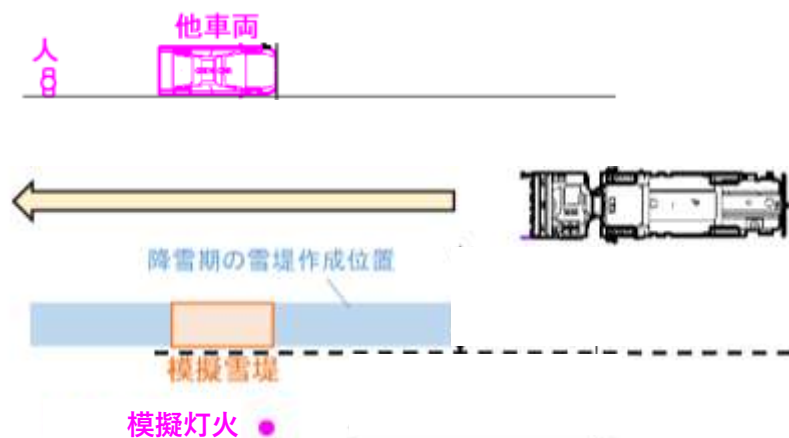
雪堤、車両、人、模擬灯火の検知における配置例

検証項目	検証概要
車両、人、航空灯火の検知	他車両、人、模擬灯火を配置し、走行中の除雪車両から相対位置、形状・寸法を検知 ● 走行速度…降雪前：15,30,40km/h、降雪期：10,15km/h
雪堤（除雪対象物）の検知	雪堤を作成し、走行中の除雪車両から相対位置、形状・寸法を検知 ● 走行速度…降雪前：15,30,40km/h、降雪期：10,15km/h
投雪軌道の検知※1	除雪車両で雪堤を除雪し、シュート装置からの投雪軌道を検知 ● 走行速度…10km/h以下

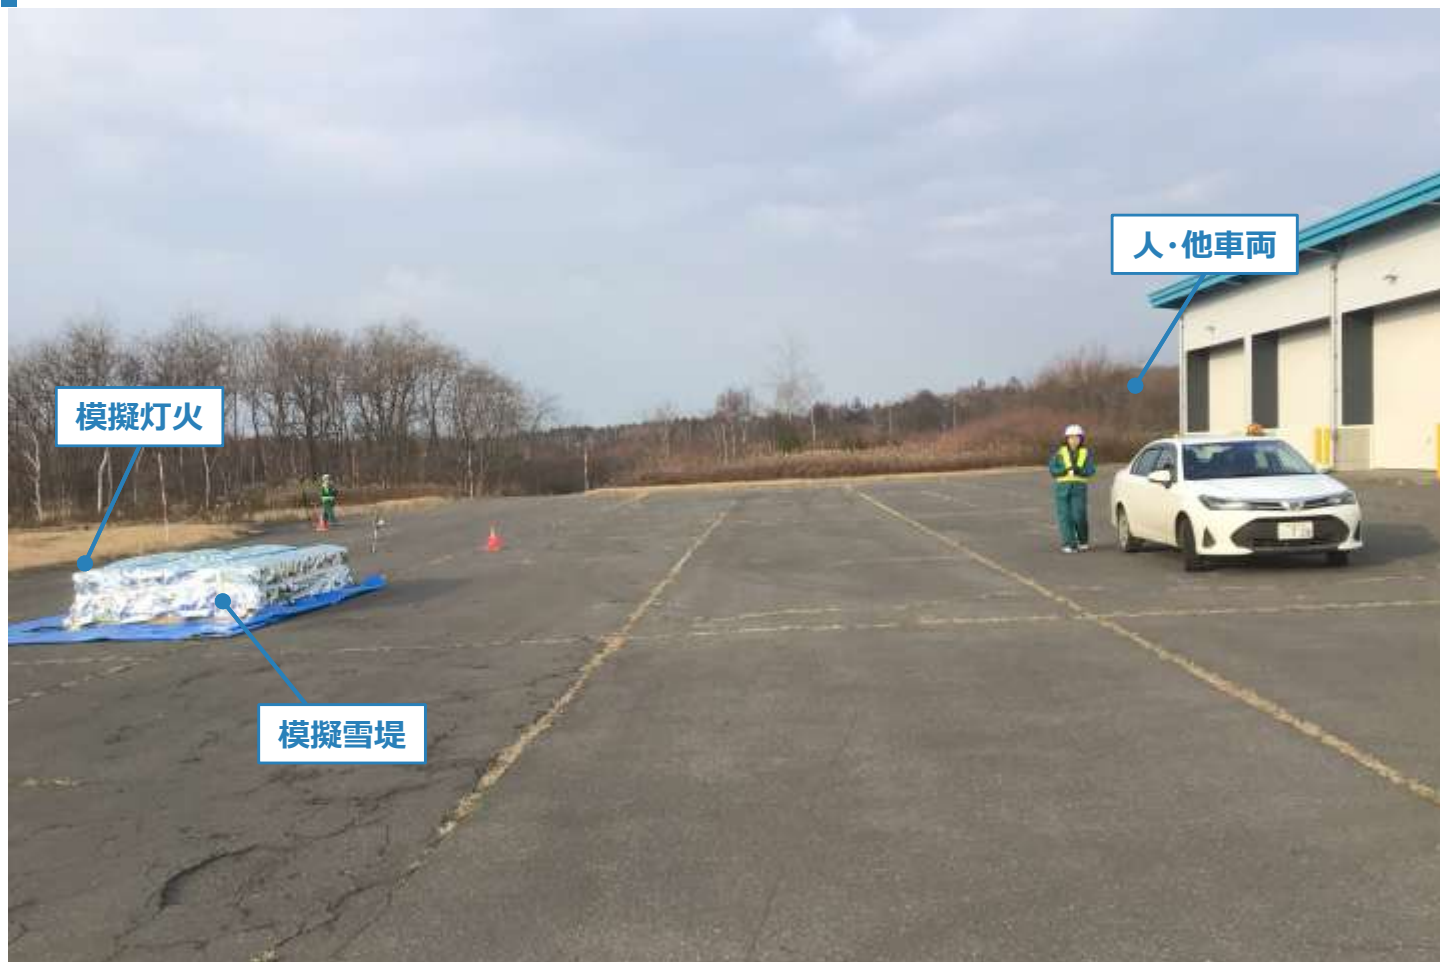
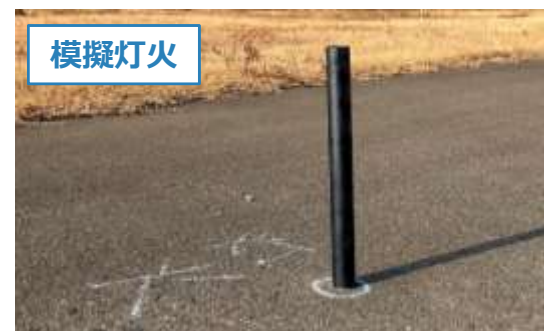
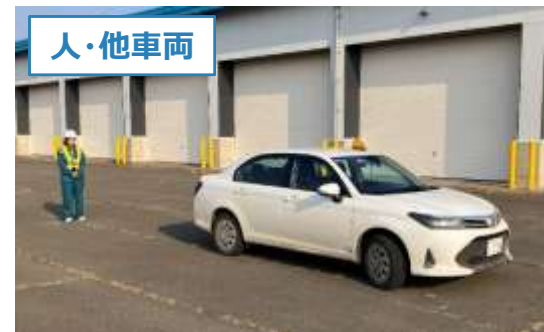
降雪前

- 検知対象物は、除雪対象物である雪堤と、接触を回避すべき他車両、人、航空灯火に対して、走行する除雪車両からの検知の可否や相対位置、形状・寸法の検知精度を検証した。
- 降雪前は、模擬雪堤（段ボールで断面形状を再現の上、レーダーが反射するようアルミシートで覆う形で作成）、航空灯火を模した模擬灯火、人、他車両を検知対象とした。

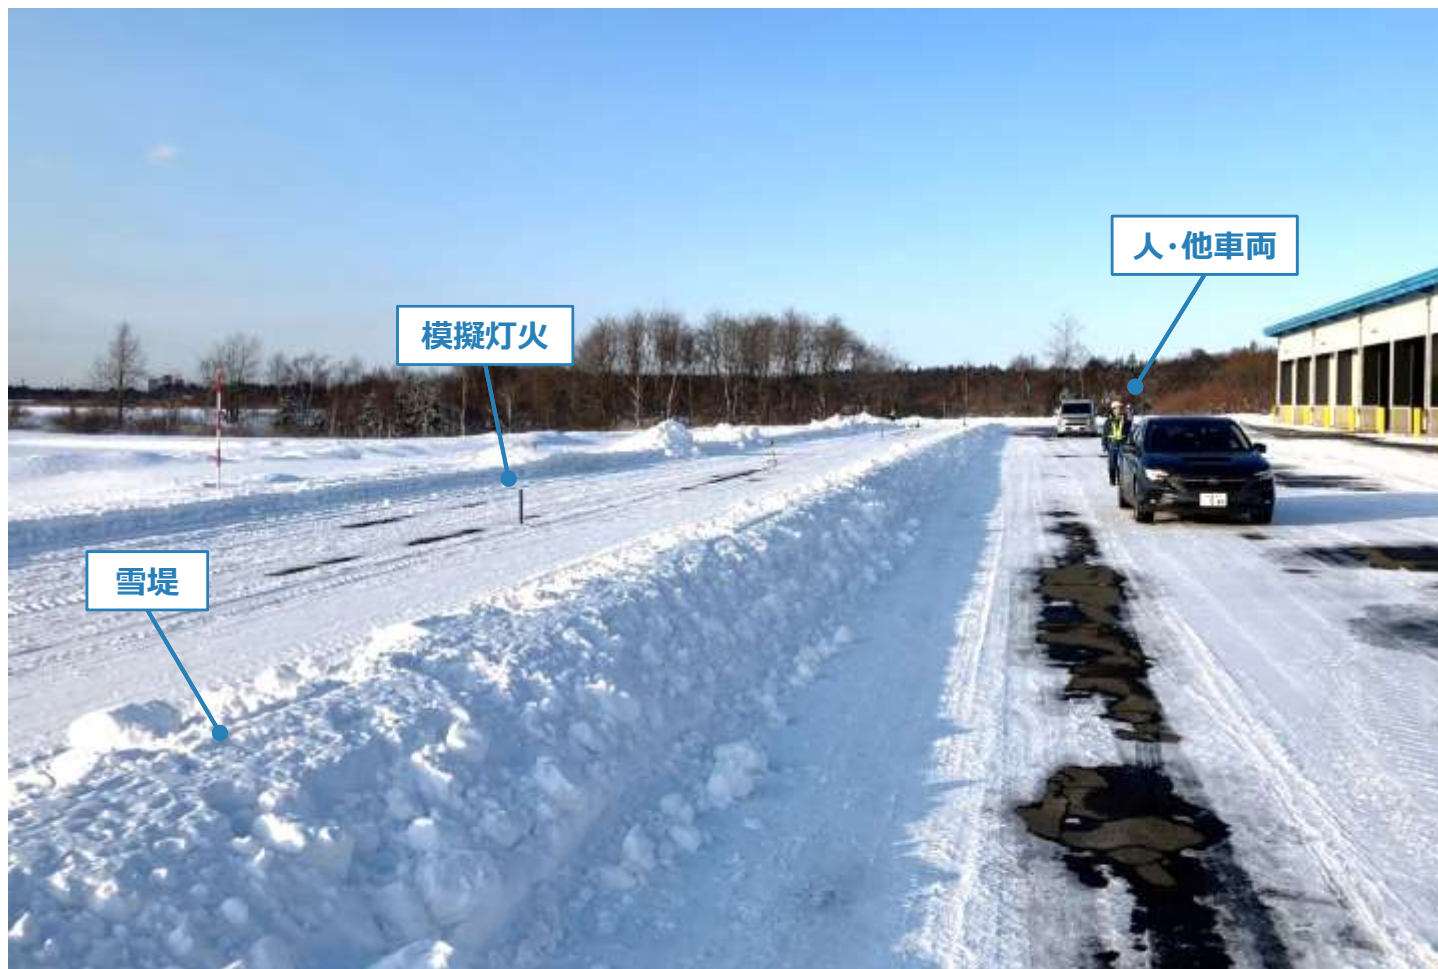
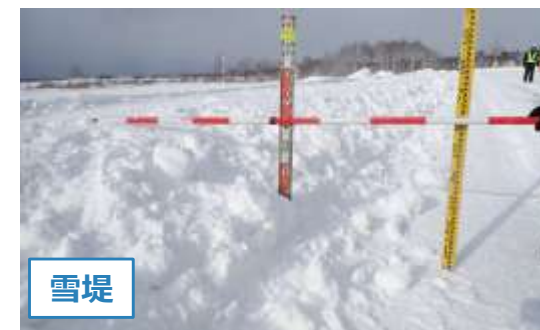
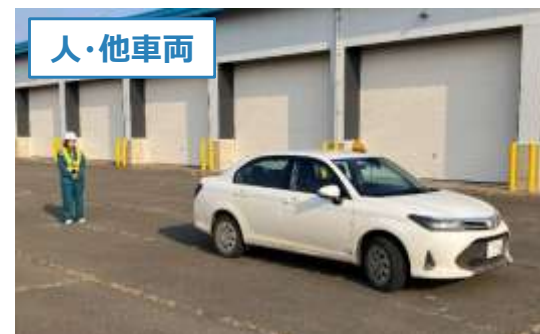
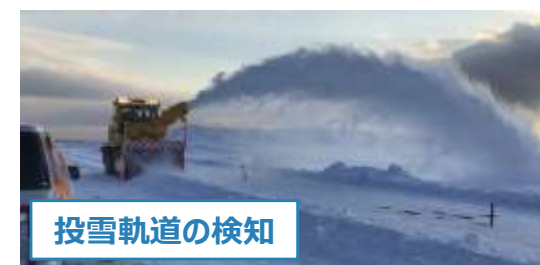
降雪期

- 降雪期は実際の積雪を用いた雪堤（高さ60cm）、灯火を模した模擬灯火、人、他車両を検知対象とした。
- また、除雪車両で雪堤を除雪し、シュート装置による投雪軌道を検知した。
- 人、模擬灯火、他車両は降雪前と同位置に配置した。

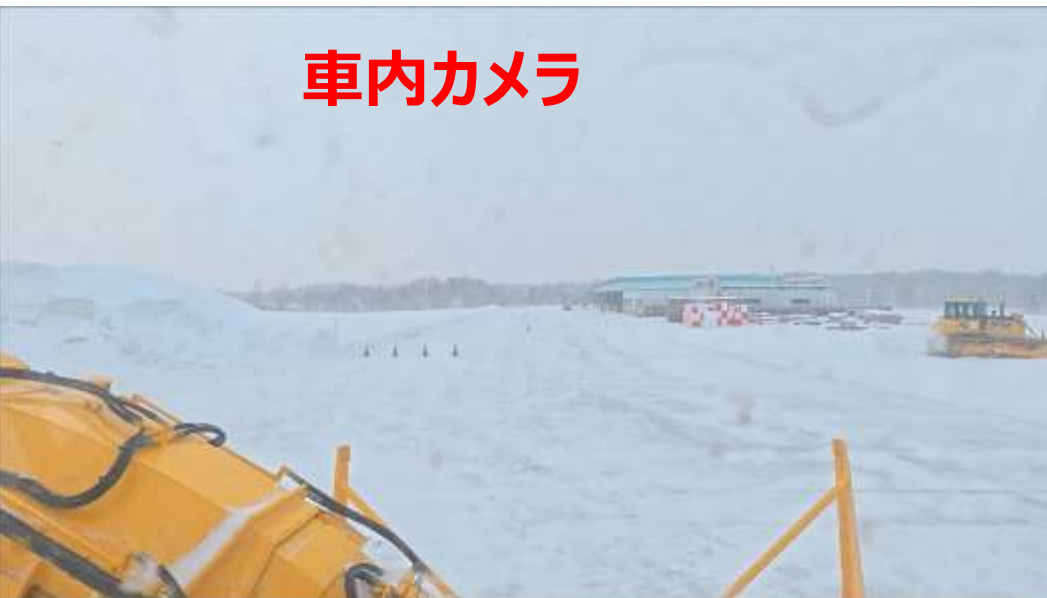
車内カメラ

走行中(※)のレーダー検出点群をグローバル座標へマッピングした結果 (15km/h走行時)

- ✓ 車両・人・模擬雪堤はレーダーで検出可能
- ✓ 降雪期における雪堤も検出可能
- ✓ 模擬灯火は、他のターゲットと比較して検出点群数が少なく、検知可否判断は困難

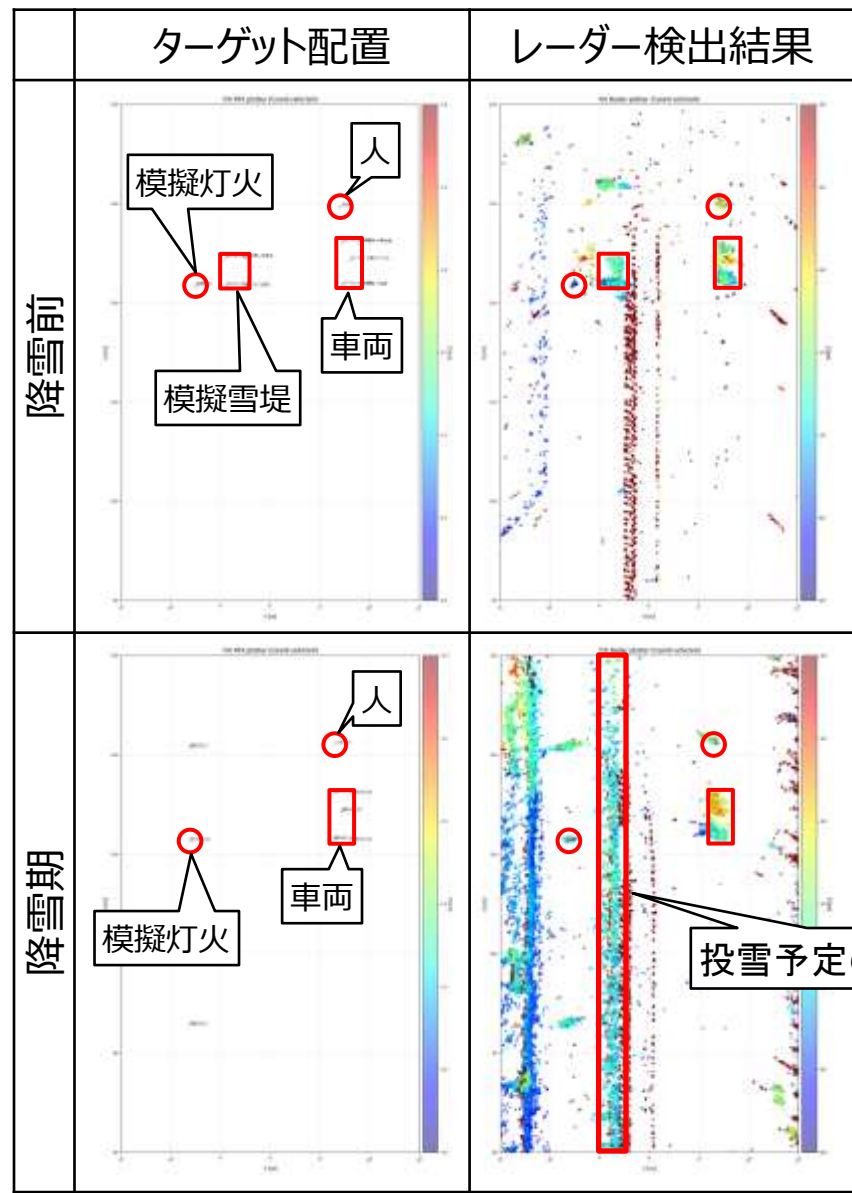
各ターゲットの検出点群結果

降雪前	降雪期
車両	775	1038
人	324	195
模擬雪堤	1254	-
雪堤	-	many
模擬灯火	12	46

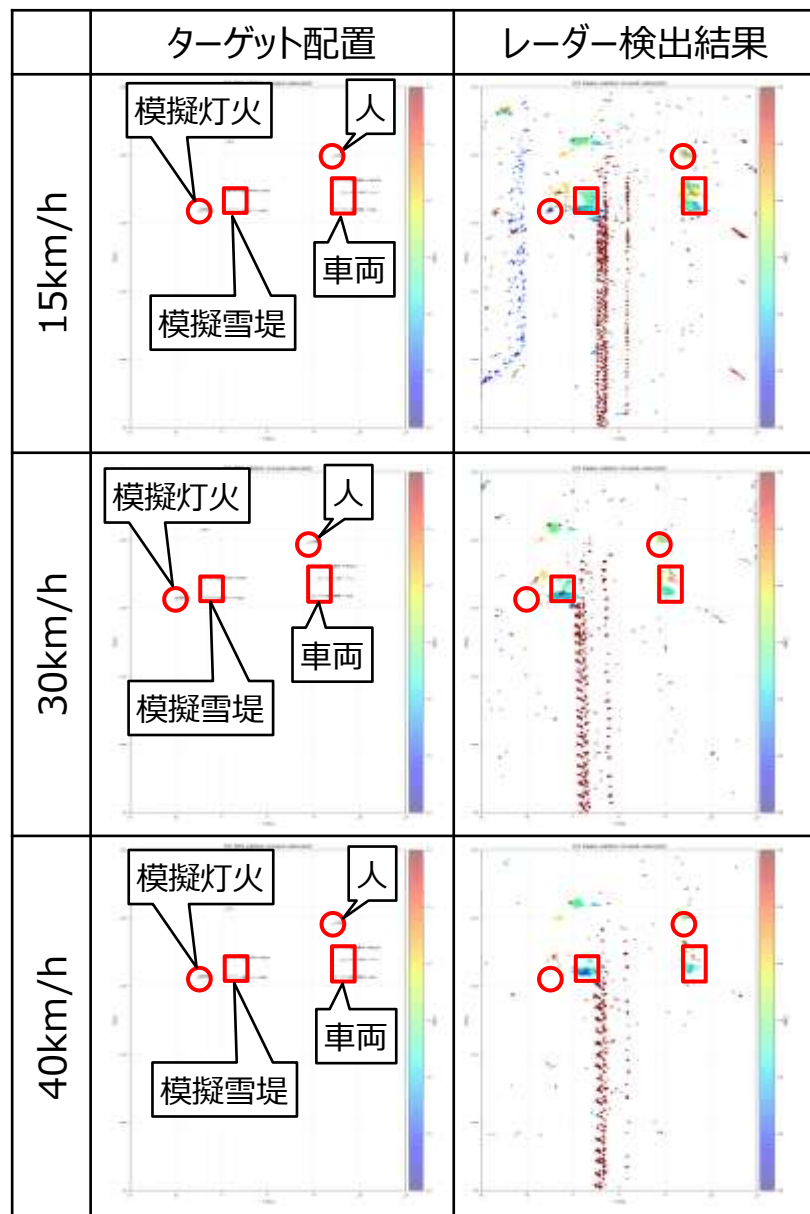
走行速度の違いによる検出結果の違い（降雪前）

15km/h	30km/h	40km/h
車両	775	292	209
人	324	123	25
模擬雪堤	1254	632	504
模擬灯火	12	3	0

- ✓ 走行速度が速くなると走行中の検出点群数が減少する傾向にある
- ✓ 今回の実証実験においては、時速40km/hで走行した際に、人を対象とした点群数が大きく減少する結果となった

高さを色で表示
 青：低
 赤：高

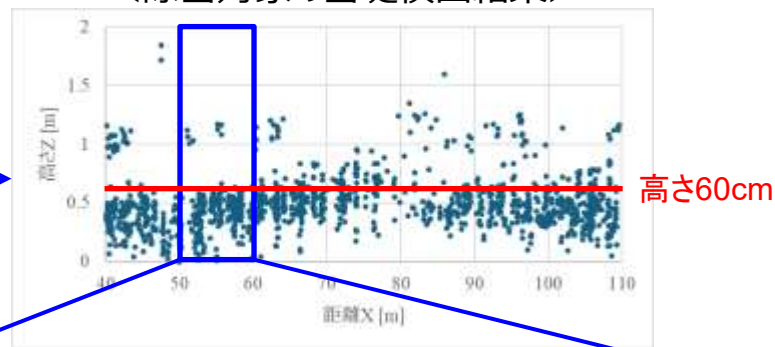
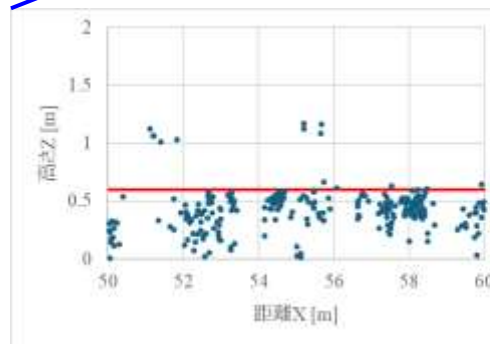
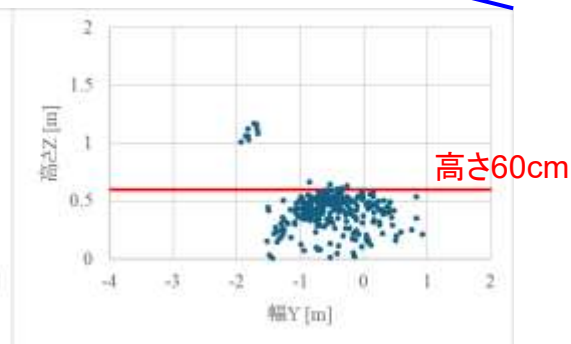
<除雪対象の雪堤検出結果>

雪堤基準点付近(50~60m)における

- ✓ 高さZ(最大値): 63.3cm(計測値: 62.0cm)
- ✓ 幅Y(95%パーセンタイル幅): 2.2m(設計値: 2.0m)

※ ミリ波レーダーで、投雪作業時においても作業対象である雪堤の大まかな形状把握が行えた

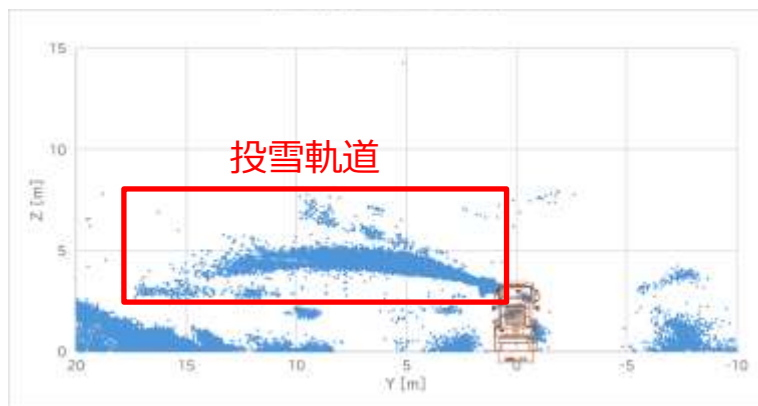
走行中の点群重畳

＜投雪軌道の検出結果（車両進行方向視点）＞

- ✓ 投雪された雪は圧縮されて高密度のため、レーダーで点群を取得することが可能であった
- ✓ 1フレーム単位でも一定数の点群が検知できた

※ ミリ波レーダーで、シュートからの投雪軌道を対象とした検知が行えた

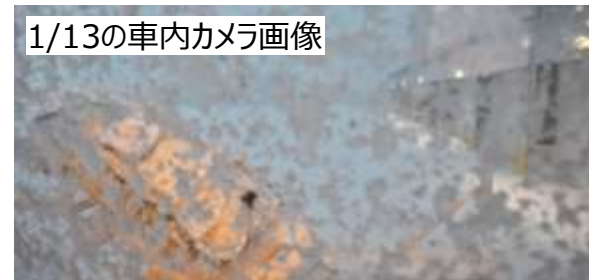
<CR(20dBsm)の反射強度>

- ✓ 時間経過とともに左レーダーの反射強度、点群数が著しく劣化
- ✓ 右レーダーも反射強度が5dB程度劣化
