羽田空港新飛行経路に係る航空機騒音の測定結果 (2021年11月速報値)

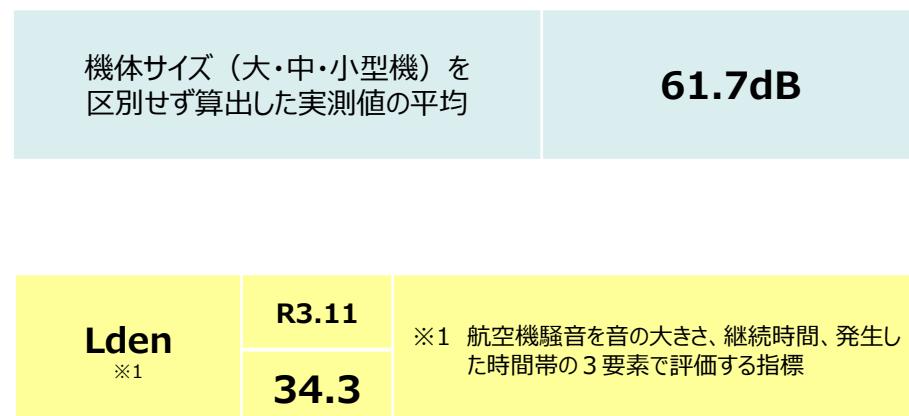
- ・A滑走路好天着陸経路とC滑走路悪天着陸経路のほぼ直下に位置する。高度約4,000~4,500ft (約1,200~1,350m)。
- ・A滑走路悪天着陸経路から1.5 km程度、C滑走路好天着陸経路から6 km程度に位置する。
- ・羽田空港からは28 km程度に位置する。

実測値（各航空機が通過したときに発生した騒音の最大値）ごとにその発生回数をお示しすると、以下のとおり。

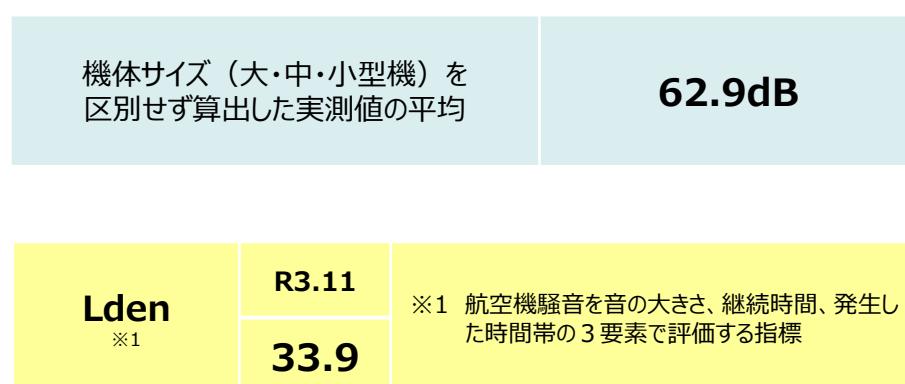
- ・A滑走路着陸経路の側方1.2 km程度、羽田空港から4 km程度に位置する。高度約700ft (約210m)。

実測値（各航空機が通過したときに発生した騒音の最大値）ごとにその発生回数をお示しすると、以下のとおり。
