# 羽田空港新飛行経路に係る航空機騒音の測定結果 (2023年9月速報値)

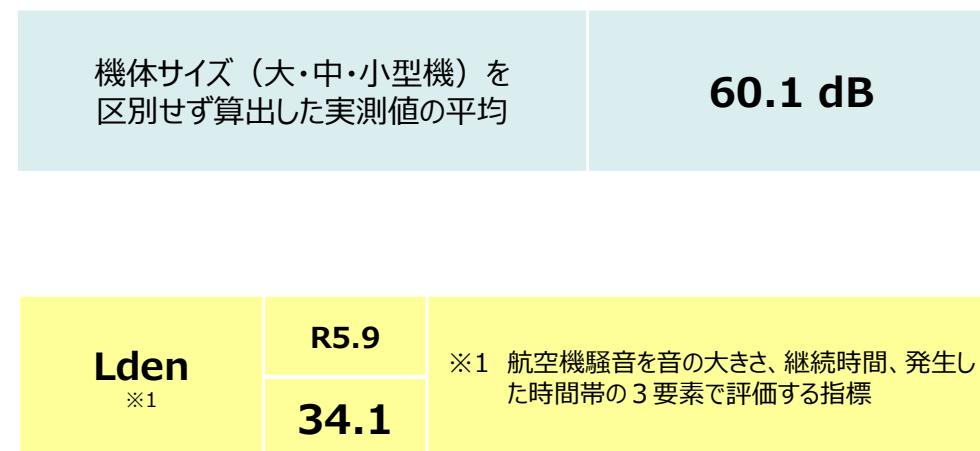
- ・A滑走路好天着陸経路とC滑走路悪天着陸経路のほぼ直下に位置する。高度約4,000~4,500ft (約1,200~1,350m)。
- ・A滑走路悪天着陸経路から1.5 km程度、C滑走路好天着陸経路から6 km程度に位置する。
- ・羽田空港からは28 km程度に位置する。

実測値（各航空機が通過したときに発生した騒音の最大値）ごとにその発生回数をお示しすると、以下のとおり。

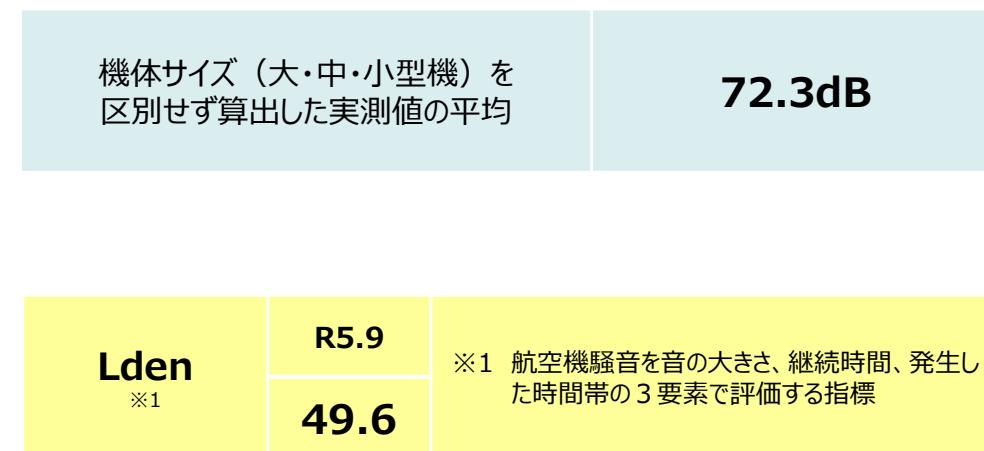
- ・C滑走路着陸経路のほぼ直下、羽田空港からは9 km程度に位置する。高度約1,500~2,000ft(約450~600m)。
- ・A滑走路着陸経路を使用した航空機は距離が遠いため音が小さい。

実測値（各航空機が通過したときに発生した騒音の最大値）ごとにその発生回数をお示しすると、以下のとおり。

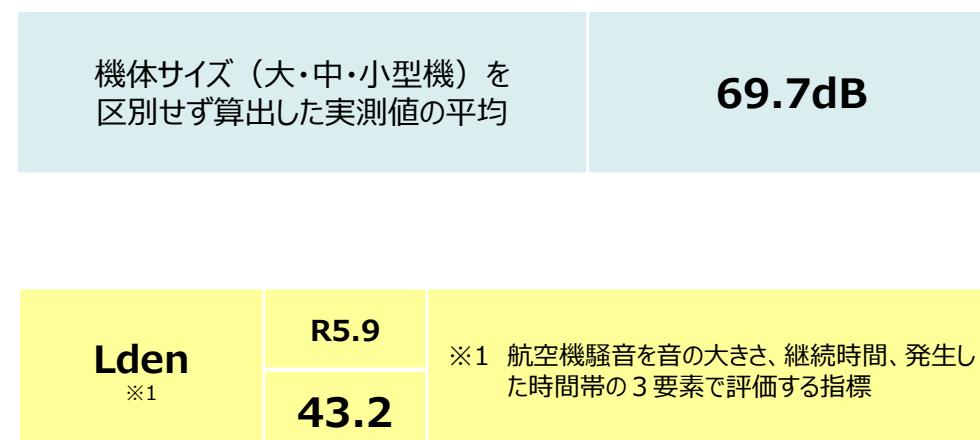
## 【測定結果(2023年9月速報値)】東京都下水道局八潮ポンプ所

- ・A滑走路着陸経路とC滑走路着陸経路の中間の場所にあり、両経路の音の差が小さい。
- ・A滑走路着陸経路の側方700m程度、C滑走路着陸経路の側方1km程度、羽田空港からは5km程度に位置する。高度約1,000ft(約300m)。

実測値（各航空機が通過したときに発生した騒音の最大値）ごとにその発生回数をお示しすると、以下のとおり。
