羽田空港新飛行経路に係る航空機騒音の測定結果 (2021年6月速報値)

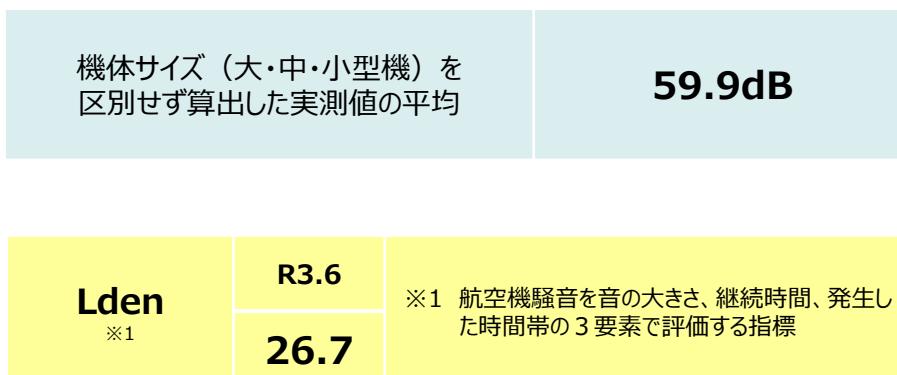
- ・A滑走路好天着陸経路から1 km程度、A滑走路悪天着陸経路から400m程度、羽田空港からは37 km程度に位置する。
高度約3,000～5,000ft (約900～1,500m)。
- ・A滑走路悪天着陸経路よりのA滑走路好天着陸経路との間に位置する。

実測値（各航空機が通過したときに発生した騒音の最大値）ごとにその発生回数をお示しすると、以下のとおり。

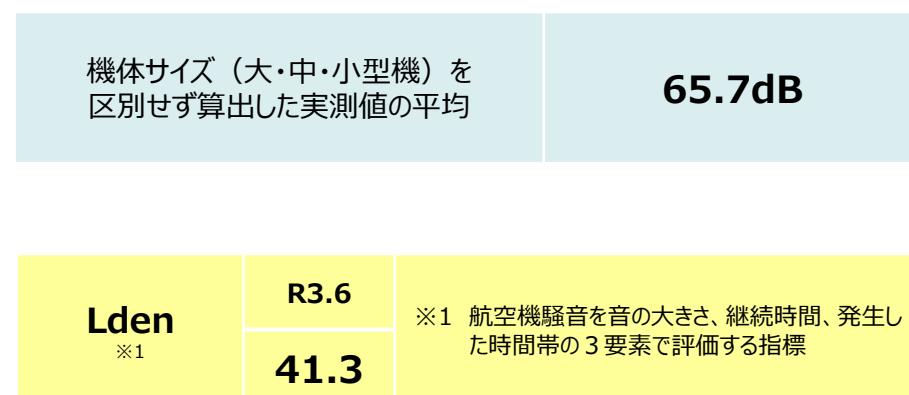
- ・C滑走路好天時着陸経路のほぼ直下、C滑走路悪天時着陸経路からは側方500m程度に位置する。
高度約3,500ft(約1,050m)。
- ・羽田空港からは19km程度に位置する。
- ・A滑走路着陸経路を使用した航空機は距離が遠いため音が小さい。

実測値（各航空機が通過したときに発生した騒音の最大値）ごとにその発生回数をお示しすると、以下のとおり。
