# 羽田空港新飛行経路に係る航空機騒音の測定結果 (2022年7月速報値)

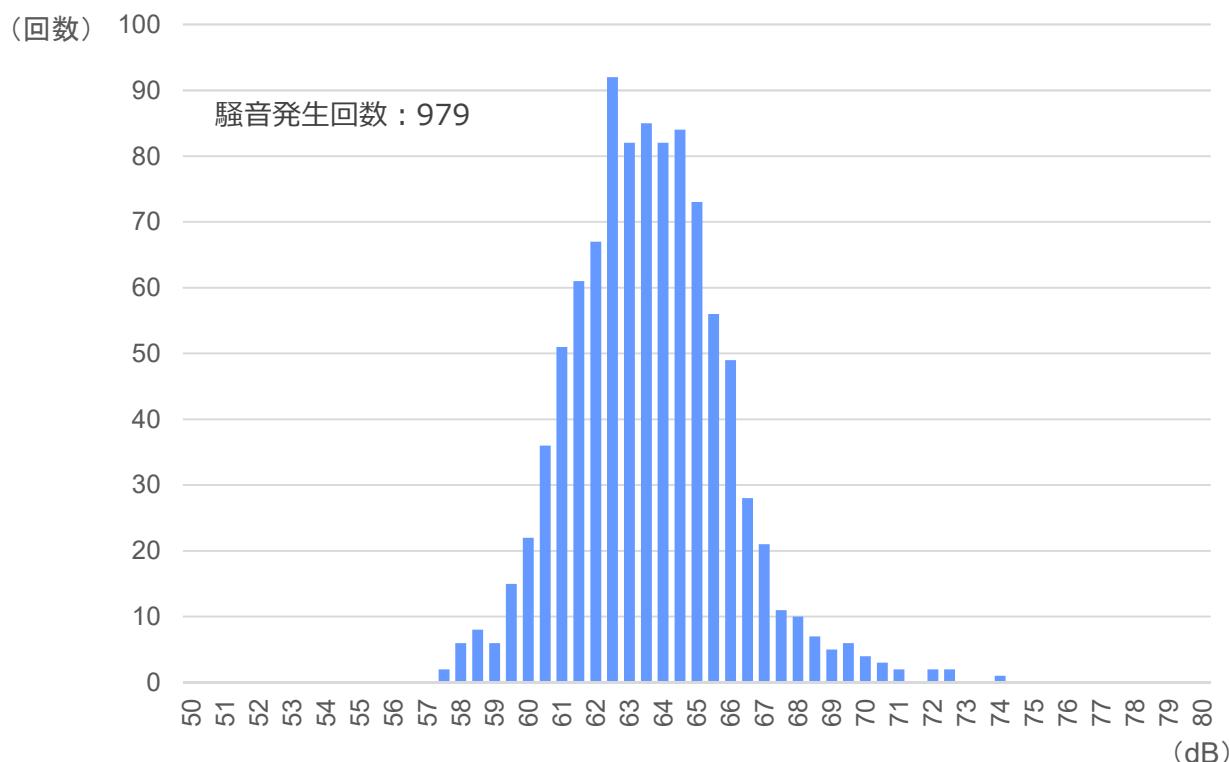
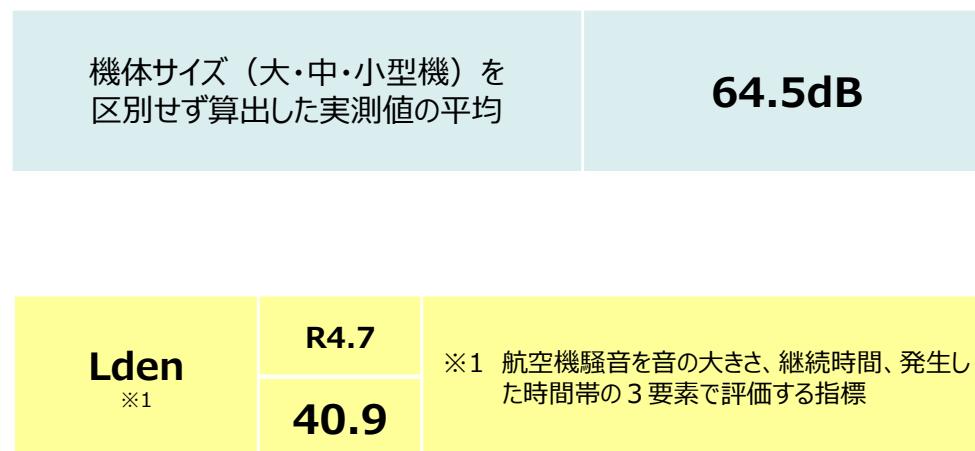
- ・C滑走路北向き出発経路の側方200m程度に位置する。高度約3,000~6,000ft（約900~1,800m）。
- ・騒音の影響を抑えるため、離陸後、急上昇方式または最適上昇方式のいずれかを実施する騒音軽減運航方式を採用している。

実測値（各航空機が通過したときに発生した騒音の最大値）ごとにその発生回数をお示しすると、以下のとおり。

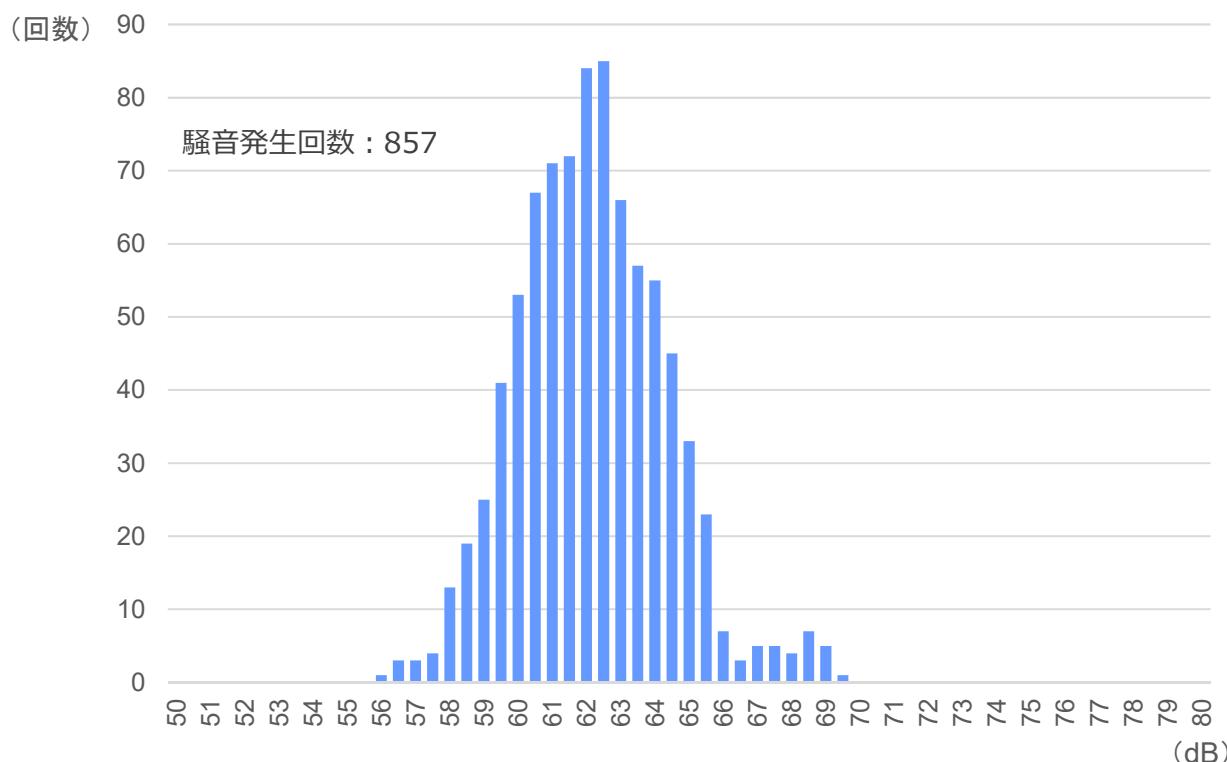
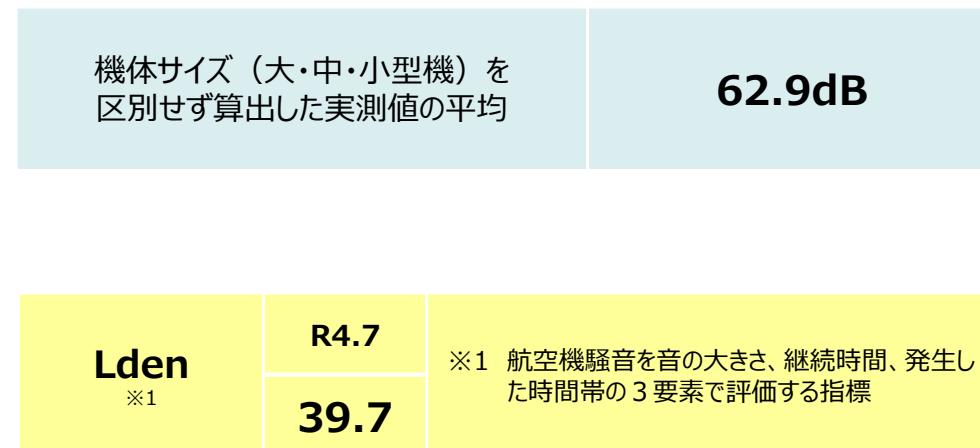
- ・C滑走路北向き出発経路の側方1km程度に位置する。高度約4,000~6,000ft（約1,200~1,800m）。
- ・騒音の影響を抑えるため、離陸後、急上昇方式または最適上昇方式のいずれかを実施する騒音軽減運航方式を採用している。

実測値（各航空機が通過したときに発生した騒音の最大値）ごとにその発生回数をお示しすると、以下のとおり。

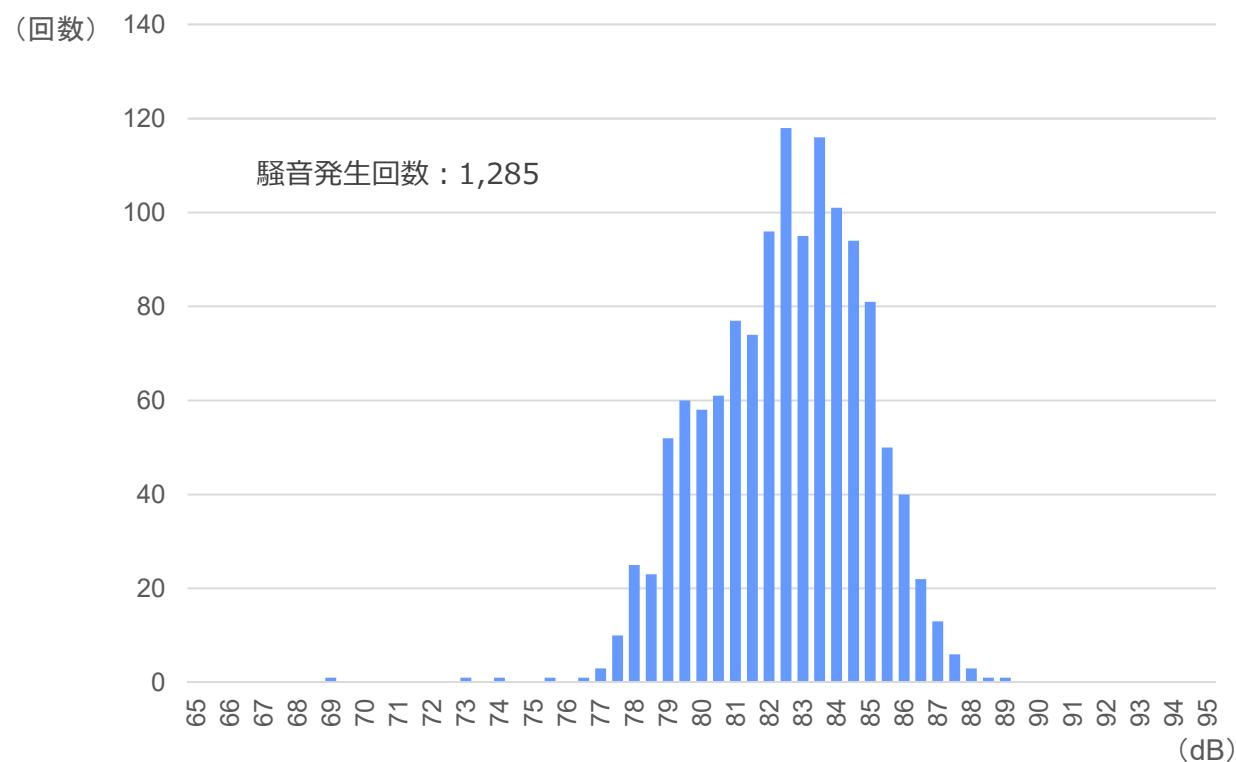
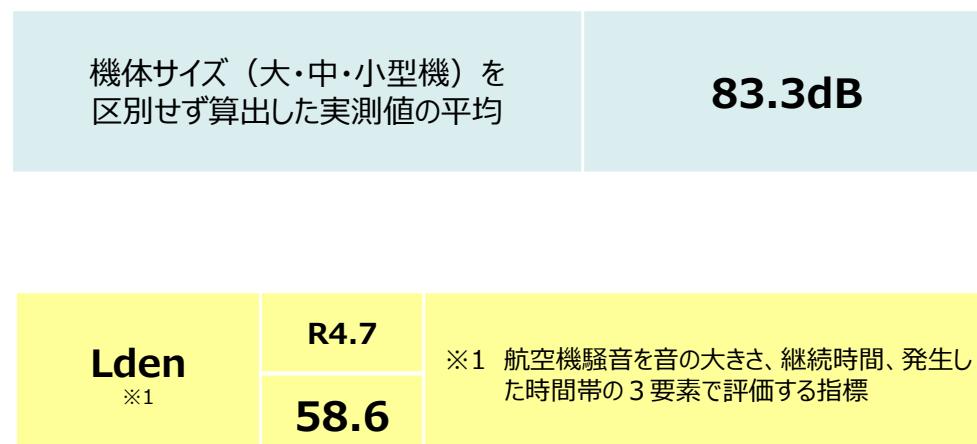
- ・B滑走路西向き出発経路のほぼ直下に位置する。高度約1,000ft（約300m）。
- ・騒音の影響を抑えるため、離陸後、急上昇方式により高度600ft（約180m）に達した後、速やかに海側へ旋回するなどの騒音軽減運航方式を採用している。

実測値（各航空機が通過したときに発生した騒音の最大値）ごとにその発生回数をお示しすると、以下のとおり。

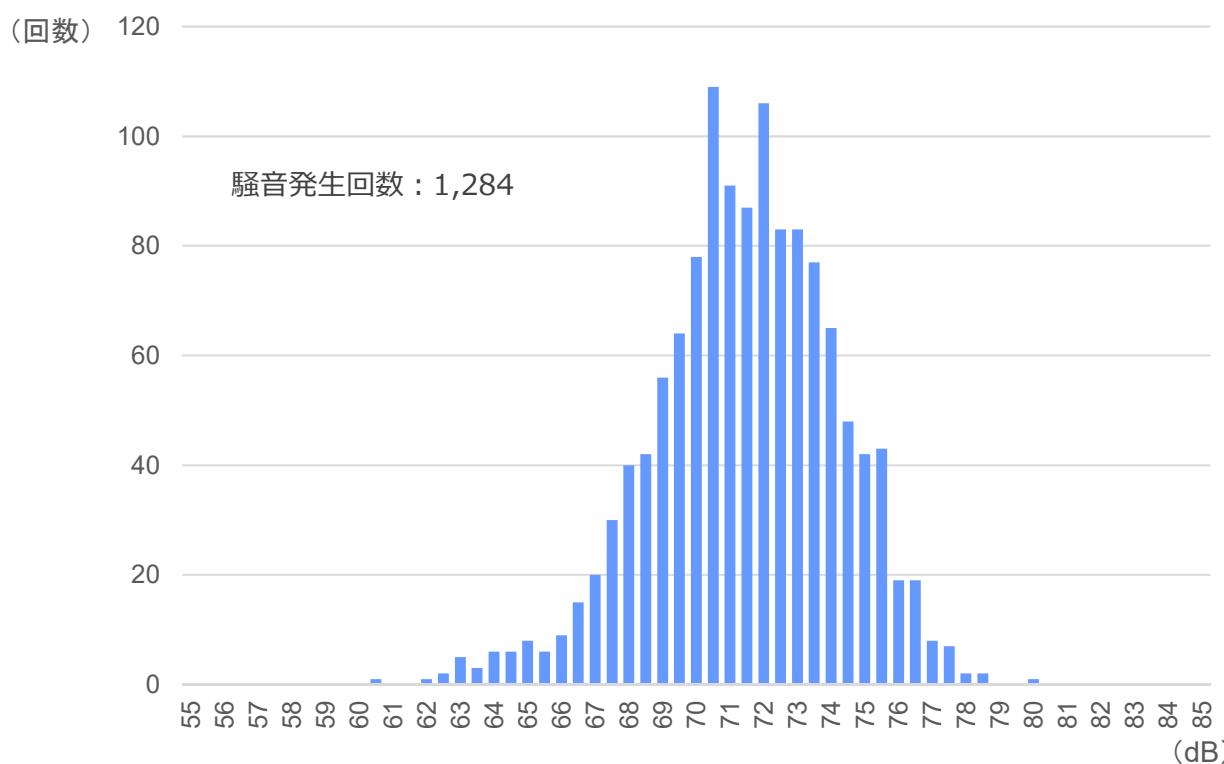
## 【測定結果(2022年7月速報値)】大田区立羽田小学校

- ・B滑走路西側出発経路の側方1km程度、羽田空港からは800m程度に位置する。高度約500ft(約150m)。
- ・騒音の影響を極力抑えるため、離陸後、急上昇方式により高度600ft(約180m)に達した後、速やかに海側へ旋回するなどの騒音軽減運航方式を採用している。

実測値（各航空機が通過したときに発生した騒音の最大値）ごとにその発生回数をお示しすると、以下のとおり。

機体サイズ（大・中・小型機）を区別せず算出した実測値の平均		<b>72.5dB</b>
<b>Lden</b> ※1	<b>R4.7</b>	※1 航空機騒音を音の大きさ、継続時間、発生した時間帯の3要素で評価する指標

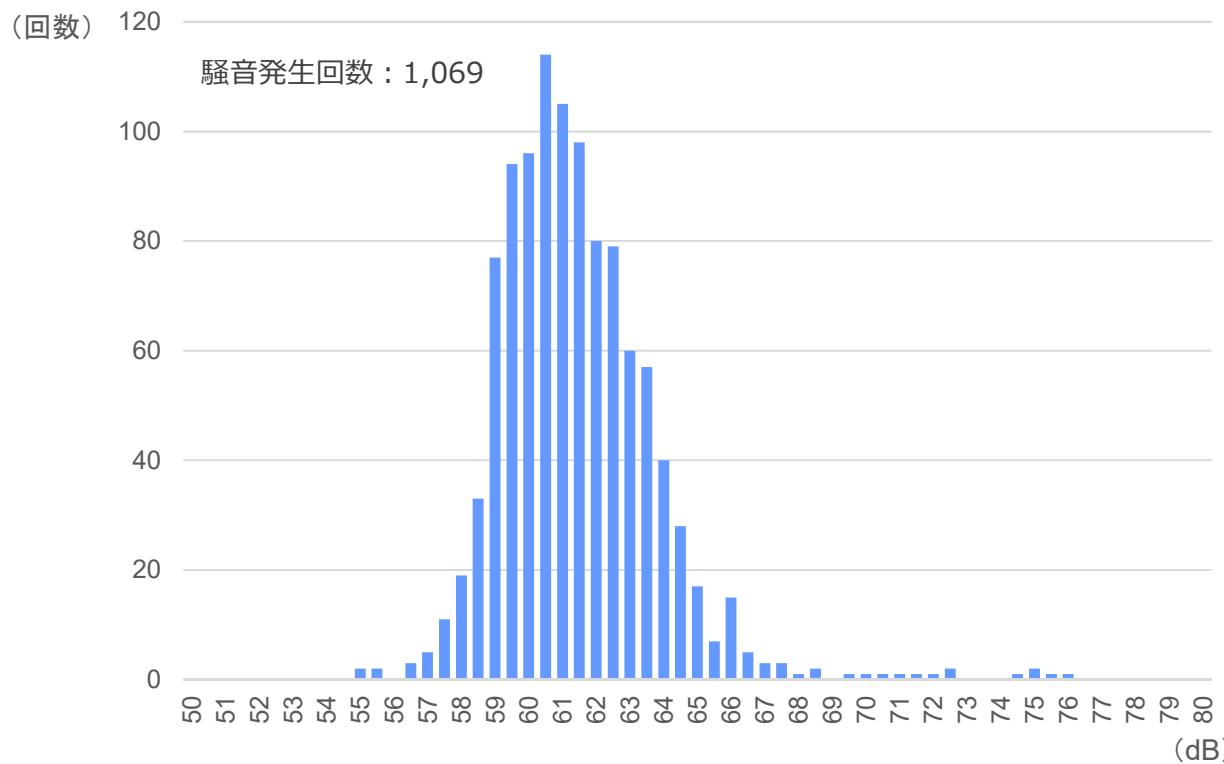
- ・C滑走路好天着陸経路、C滑走路悪天着陸経路の直下に位置する。高度約4,000～4,500ft(約1,200～1,350m)。
- ・羽田空港からは好天着陸経路で33km程度、悪天着陸経路で42km程度に位置する。
- ・A滑走路着陸経路を使用した航空機は距離が遠いため測定されていない。

実測値（各航空機が通過したときに発生した騒音の最大値）ごとにその発生回数をお示しすると、以下のとおり。

機体サイズ（大・中・小型機）を区別せず算出した実測値の平均		62.6dB
Lden ※1	R4.7	38.9

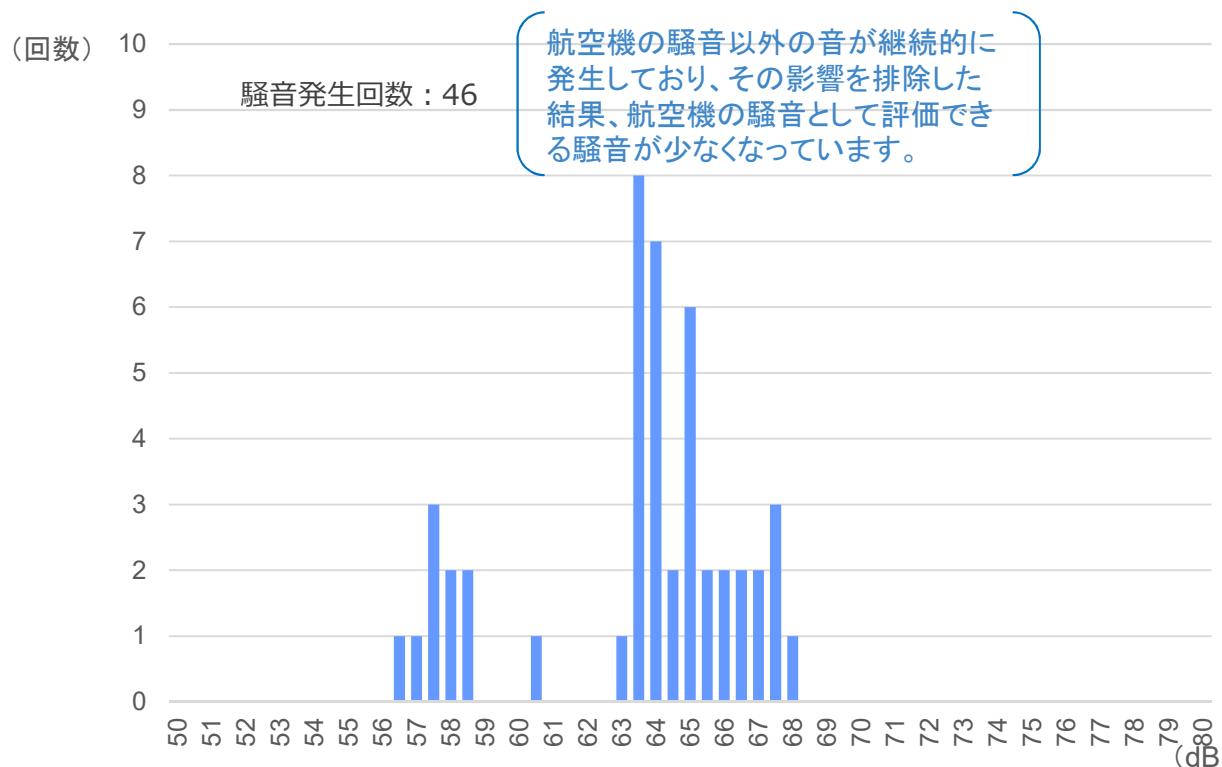
- ・A滑走路好天着陸経路から1 km程度、A滑走路悪天着陸経路から400m程度、羽田空港からは37 km程度に位置する。  
高度約3,000～5,000ft (約900～1,500m)。
- ・A滑走路悪天着陸経路よりのA滑走路好天着陸経路との間に位置する。

実測値（各航空機が通過したときに発生した騒音の最大値）ごとにその発生回数をお示しすると、以下のとおり。

機体サイズ（大・中・小型機）を区別せず算出した実測値の平均 **64.6dB**

Lden ※1	R4.7
	<b>27.5</b>

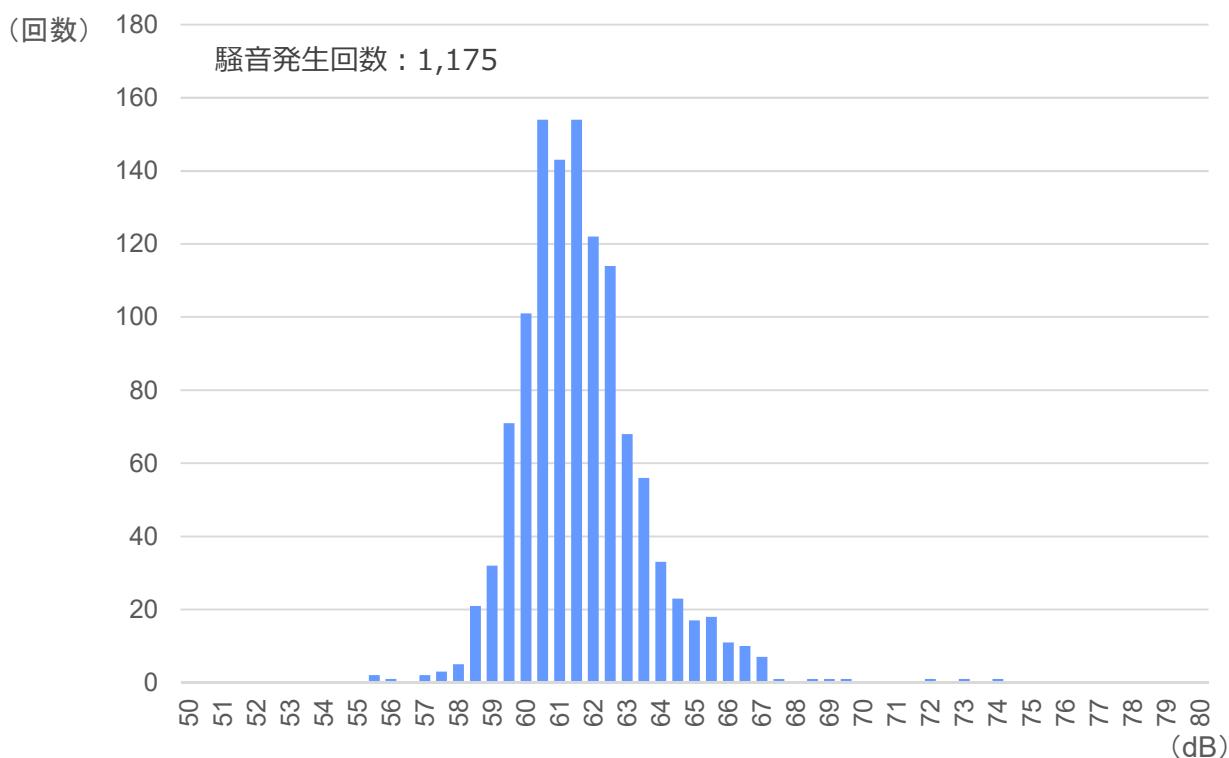
## 【測定結果(2022年7月速報値)】北区立袋小学校

- ・C滑走路好天着陸経路のほぼ直下、羽田空港からは27 km程度に位置する。高度約4,000～4,500ft(約1,200～1,350m)。
- ・他の経路を使用した航空機からは距離が遠いため測定されていない。

実測値（各航空機が通過したときに発生した騒音の最大値）ごとにその発生回数をお示しすると、以下のとおり。

機体サイズ（大・中・小型機）を  
区別せず算出した実測値の平均

62.3dB

R4.7  
39.9

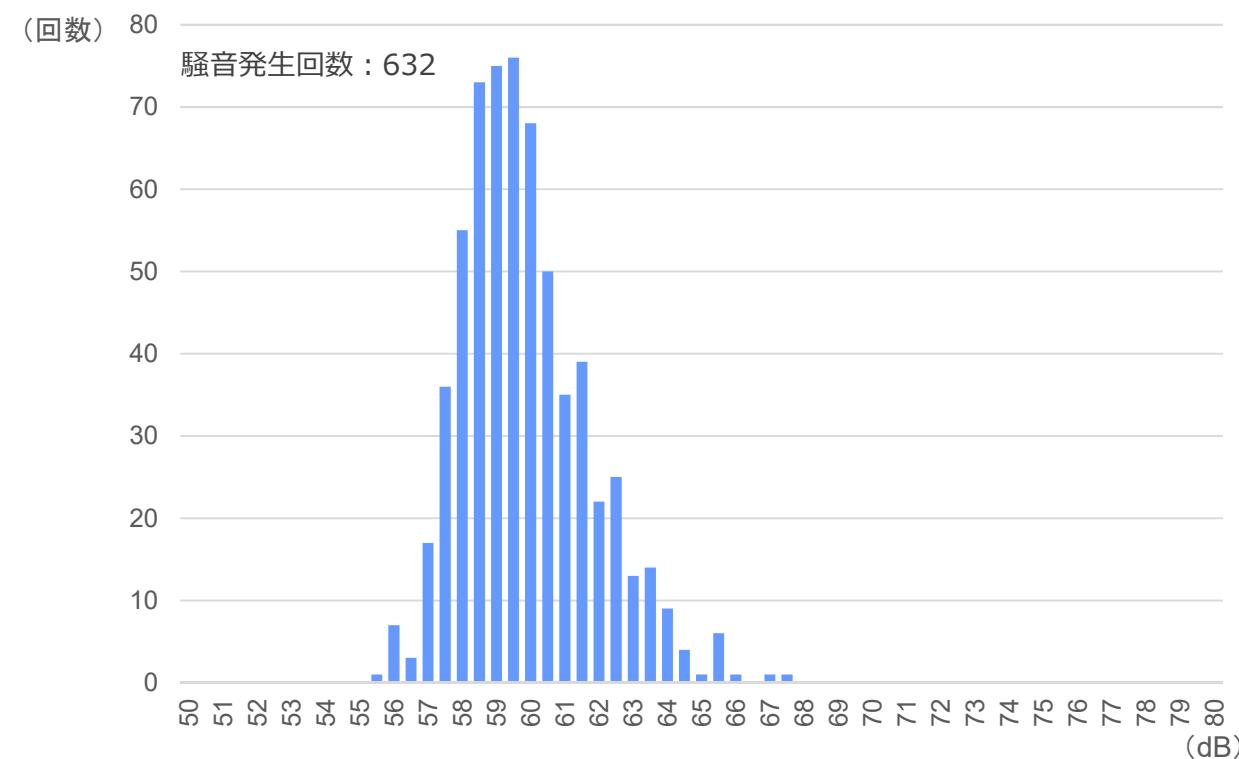
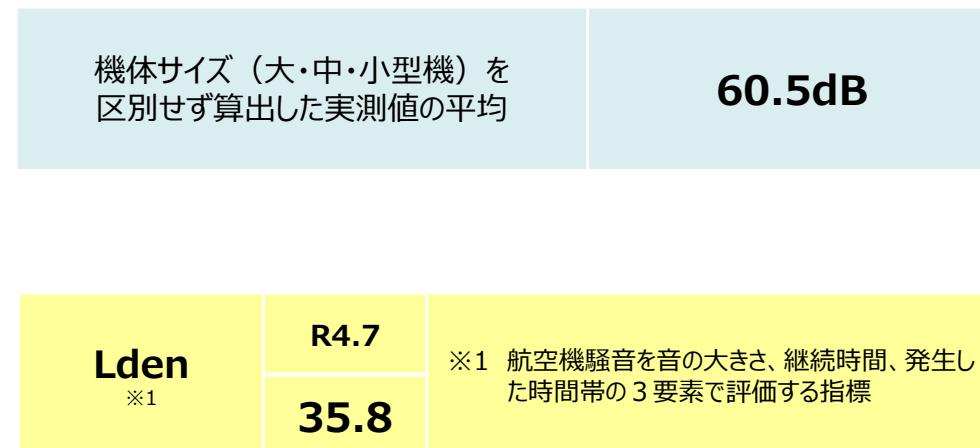
- ・A滑走路好天着陸経路とC滑走路悪天着陸経路のほぼ直下に位置する。高度約4,000~4,500ft (約1,200~1,350m)。
- ・A滑走路悪天着陸経路から1.5 km程度、C滑走路好天着陸経路から6 km程度に位置する。
- ・羽田空港からは28 km程度に位置する。

実測値（各航空機が通過したときに発生した騒音の最大値）ごとにその発生回数をお示しすると、以下のとおり。

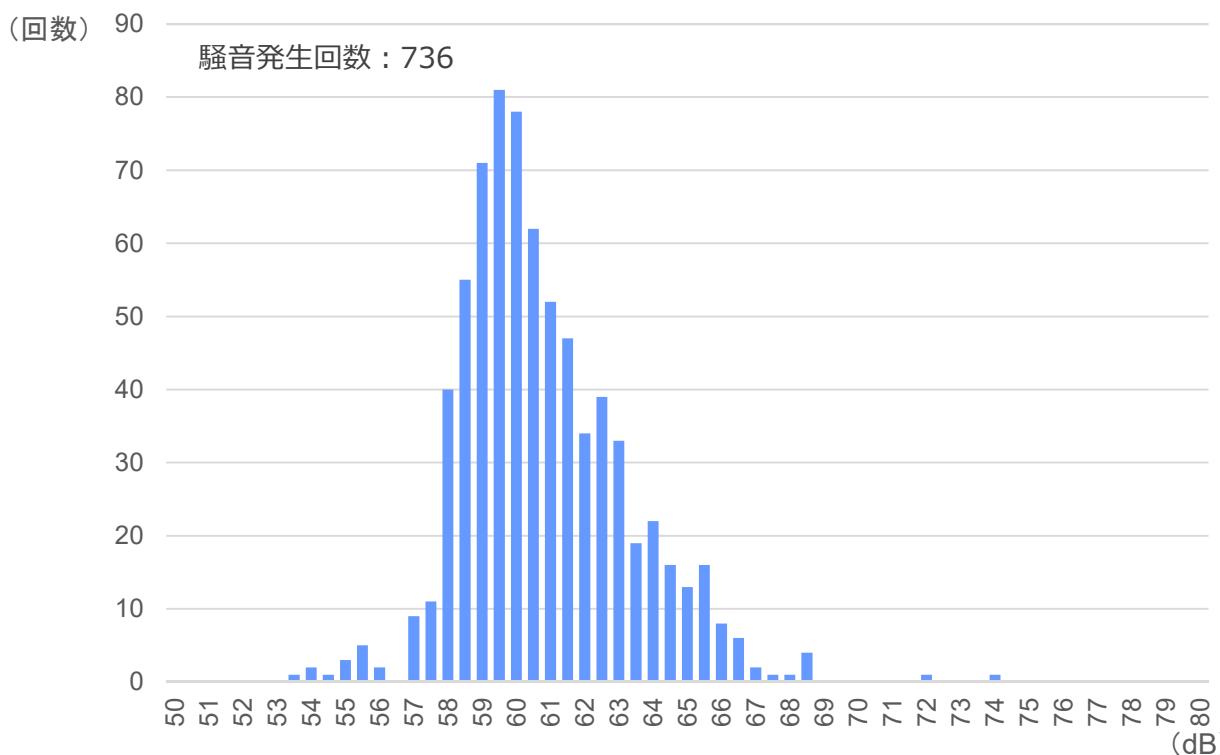
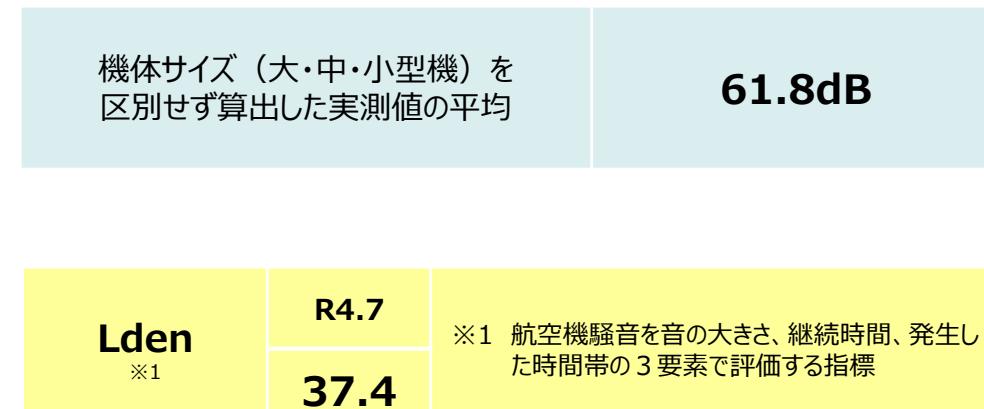
## 【測定結果(2022年7月速報値)】練馬区職員研修所

- ・A滑走路着陸経路とC滑走路悪天着陸経路のほぼ中間に位置し、両経路の音の差が小さい。
- ・A滑走路着陸経路から700m程度、C滑走路好天着陸経路から3 km程度、C滑走路悪天着陸経路から1 km程度に位置する。  
高度約3,000~4,000ft(約900~1,200m)。
- ・羽田空港からは23 km程度に位置する。
- ・C滑走路好天着陸経路を使用した航空機は距離が遠いため音が小さい。

実測値（各航空機が通過したときに発生した騒音の最大値）ごとにその発生回数をお示しすると、以下のとおり。

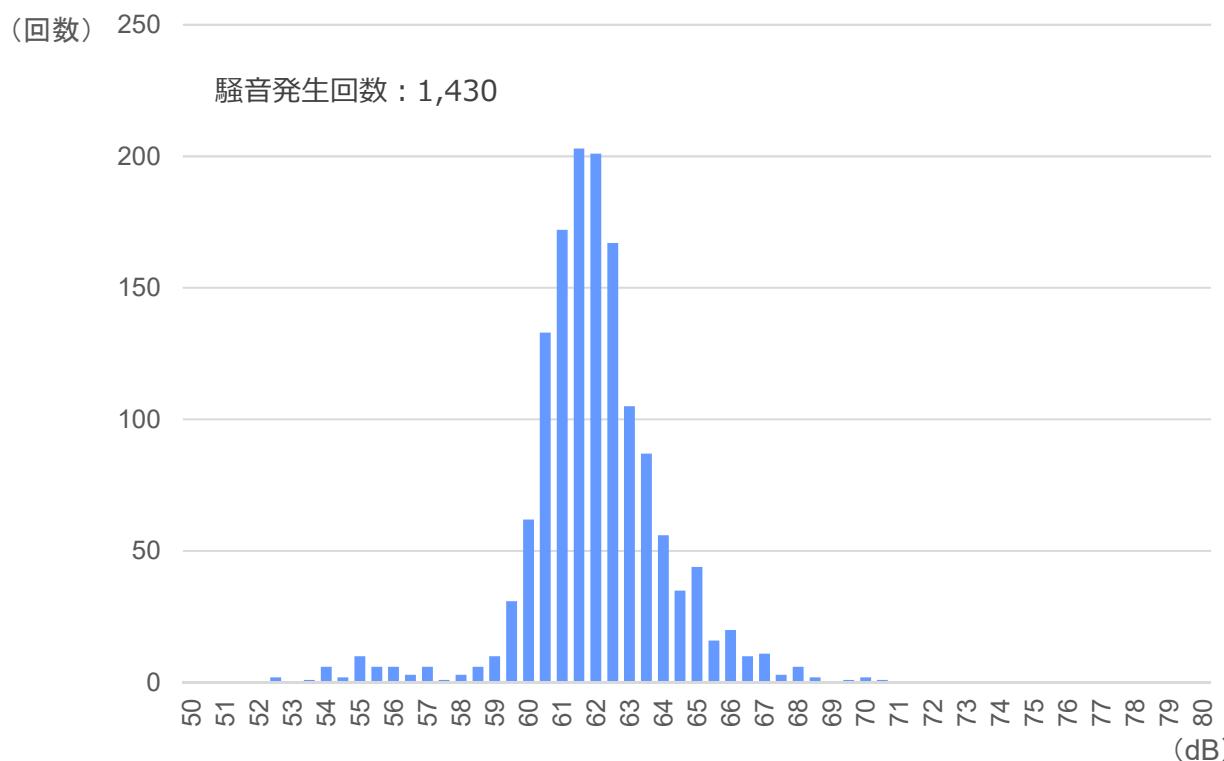
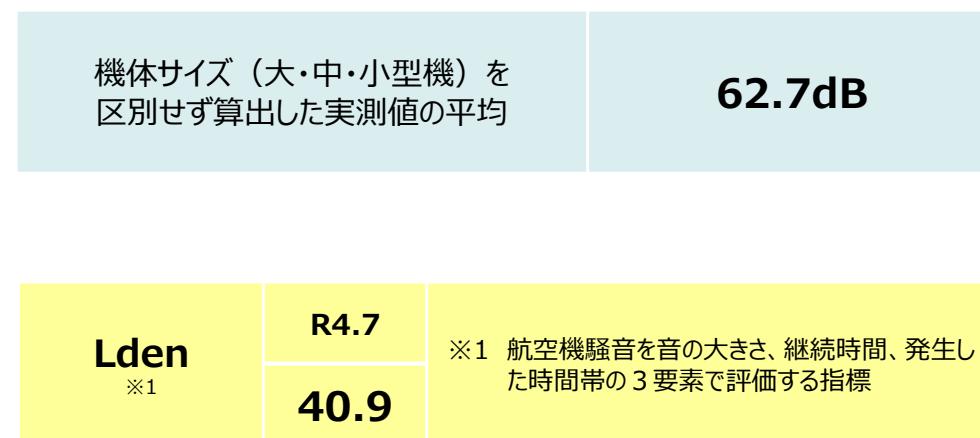
- ・C滑走路好天時着陸経路のほぼ直下、羽田空港からは21 km程度に位置する。高度約3,500~4,000ft(約1,050~1,200m)。
- ・A滑走路着陸経路を使用した航空機は距離が遠いため測定されていない。C滑走路悪天着陸経路を使用した航空機は距離が遠いため音が小さい。

実測値（各航空機が通過したときに発生した騒音の最大値）ごとにその発生回数をお示しすると、以下のとおり。

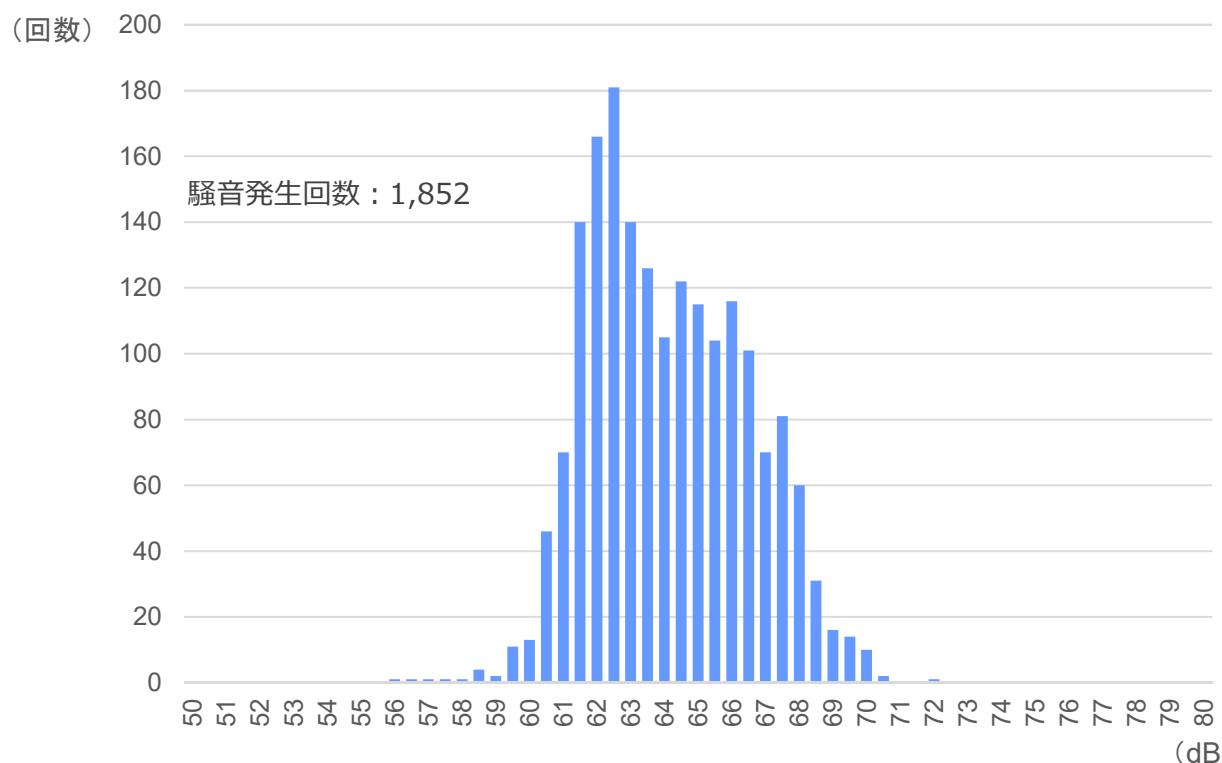
- ・C滑走路好天時着陸経路のほぼ直下、C滑走路悪天時着陸経路からは側方500m程度に位置する。  
高度約3,500ft(約1,050m)。
- ・羽田空港からは19km程度に位置する。
- ・A滑走路着陸経路を使用した航空機は距離が遠いため音が小さい。

実測値（各航空機が通過したときに発生した騒音の最大値）ごとにその発生回数をお示しすると、以下のとおり。

機体サイズ（大・中・小型機）を区別せず算出した実測値の平均	<b>65.0dB</b>
<b>Lden</b> <small>※1</small>	<b>R4.7</b> <b>44.2</b>

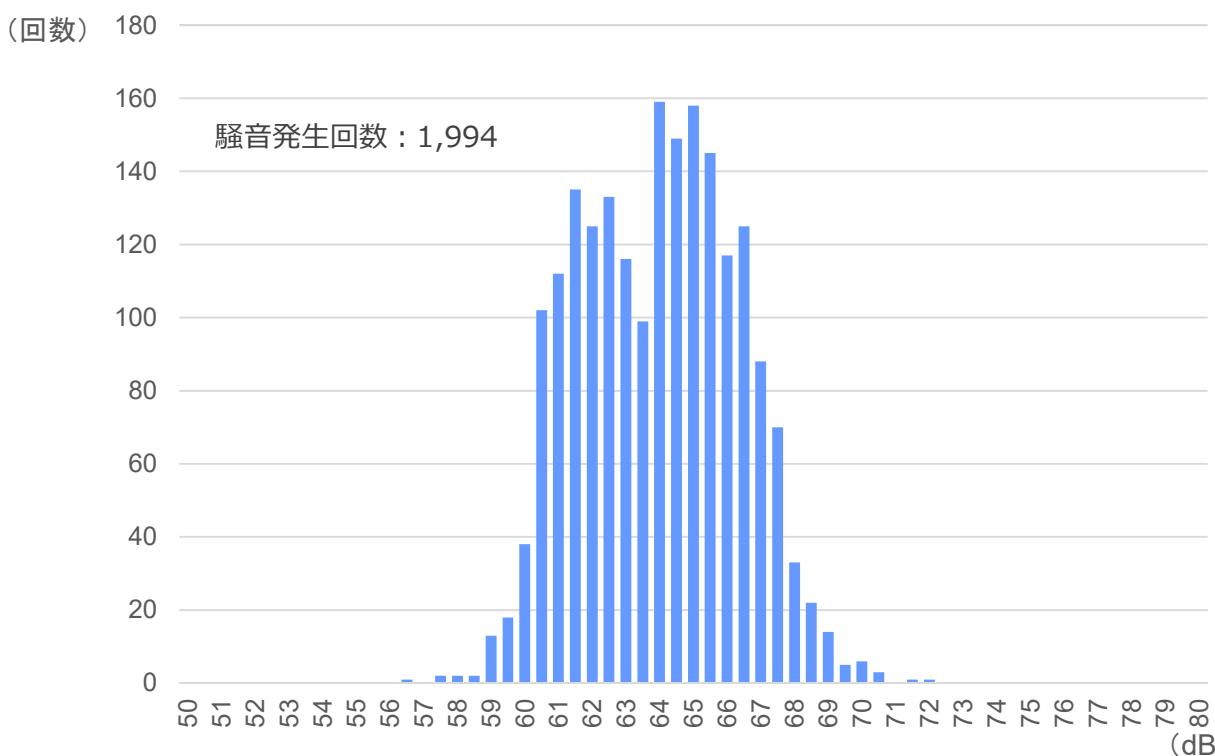
# 【測定結果(2022年7月速報値)】中野区小淀ホーム

- ・C滑走路着陸経路寄りのA滑走路着陸経路との間に位置する。
- ・A滑走路着陸経路の側方1.4 km程度、C滑走路好天時着陸経路の側方500m程度、C滑走路悪天時着陸経路の側方300m程度に位置する。高度約3,000～3,500ft(約900～1,050m)。
- ・羽田空港からは18 km程度に位置する。
- ・A滑走路着陸経路を使用した航空機は距離が遠いため音が小さい。

実測値（各航空機が通過したときに発生した騒音の最大値）ごとにその発生回数をお示しすると、以下のとおり。

機体サイズ（大・中・小型機）を  
区別せず算出した実測値の平均

**64.8dB**

Lden ※1	R4.7	44.5
------------	------	------

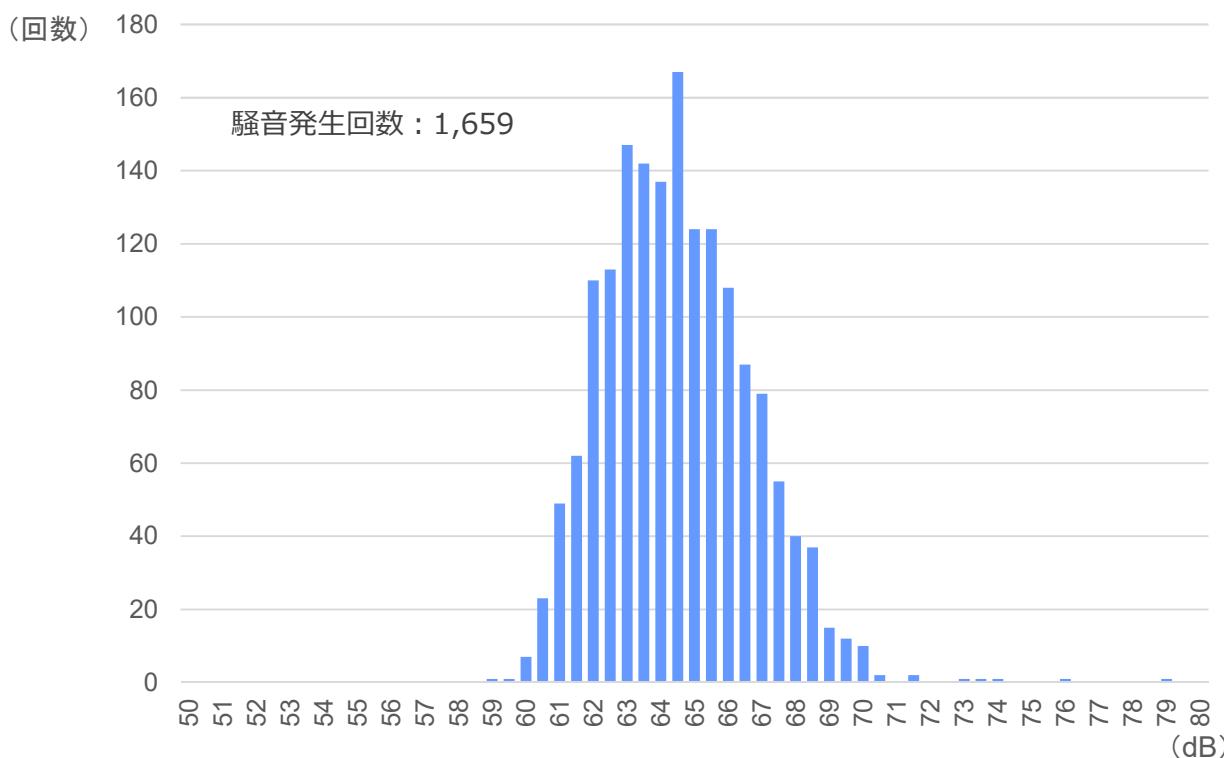
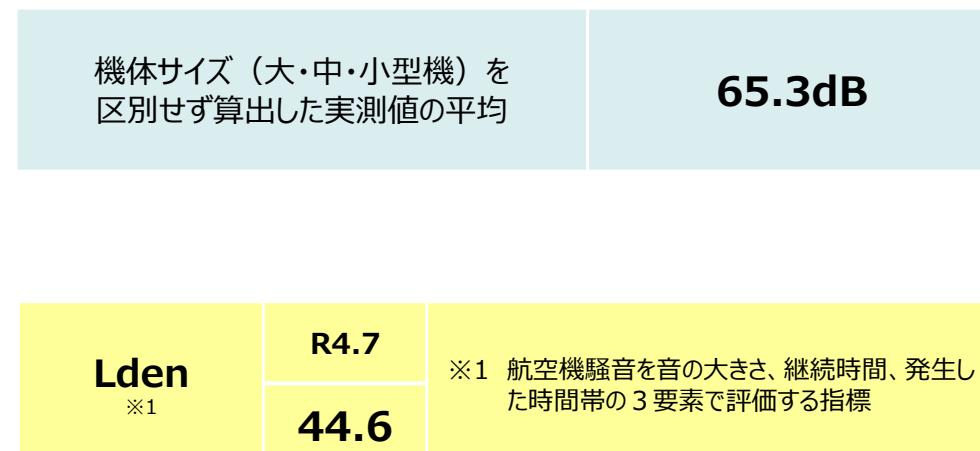
## 【測定結果(2022年7月速報値)】渋谷区立広尾中学校

- ・A滑走路着陸経路とC滑走路着陸経路のほぼ中間にあり、両経路の音の差が小さい。
- ・どちらからも側方800m程度、羽田空港からは12km程度に位置する。高度約2,000ft(約600m)。

実測値（各航空機が通過したときに発生した騒音の最大値）ごとにその発生回数をお示しすると、以下のとおり。

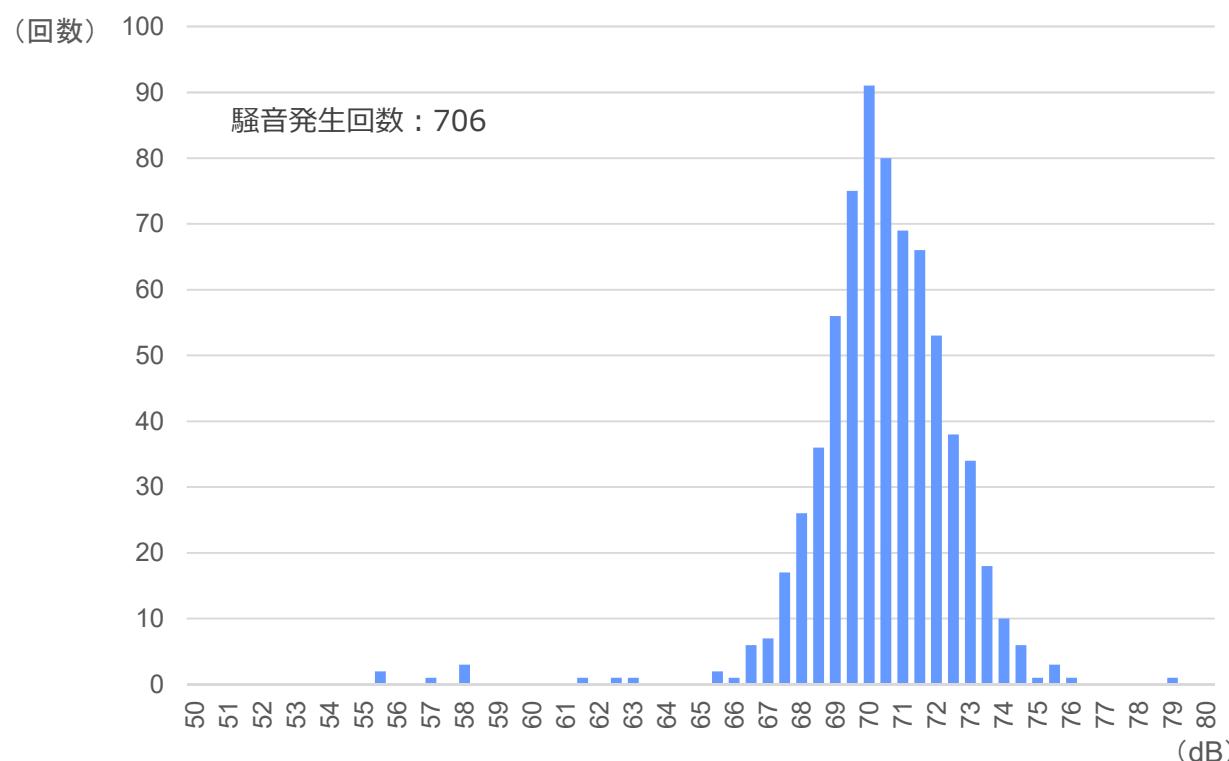
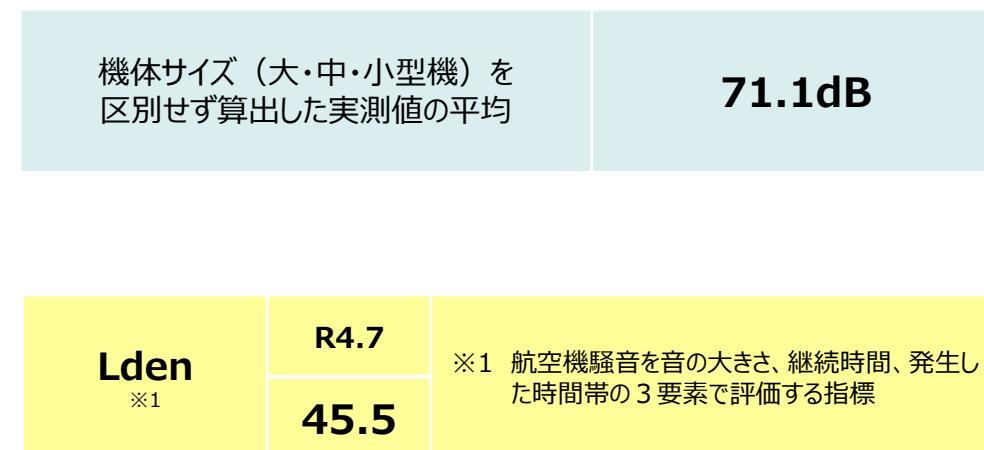
## 【測定結果(2022年7月速報値)】目黒区立田道小学校

- ・A滑走路着陸経路の側方400m程度、羽田空港からは11km程度に位置する。高度約2,000ft(約600m)。
- ・C滑走路着陸経路を使用した航空機は距離が遠いため音が小さい。

実測値（各航空機が通過したときに発生した騒音の最大値）ごとにその発生回数をお示しすると、以下のとおり。

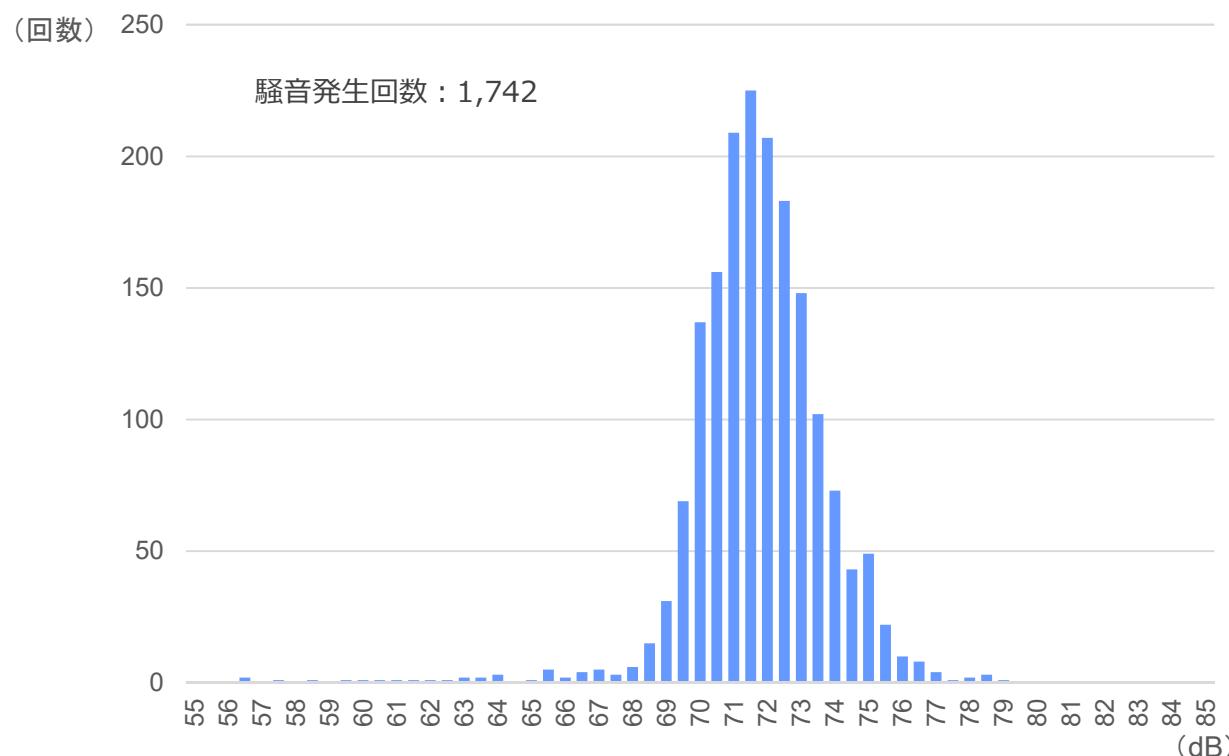
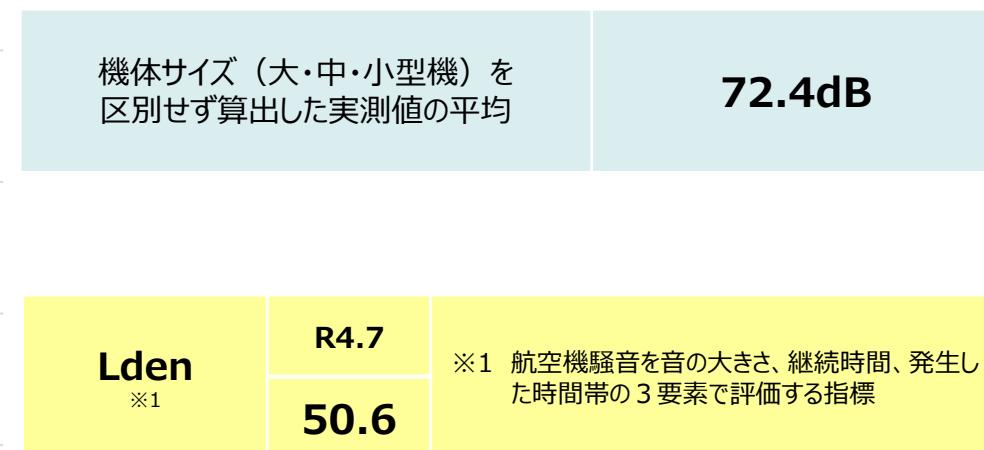
## 【測定結果(2022年7月速報値)】港区立高輪台小学校

- ・C滑走路着陸経路のほぼ直下、羽田空港から9 km程度に位置する。高度約1,500~2,000ft(約450~600m)。
- ・A滑走路着陸経路を使用した航空機は距離が遠いため音が小さい。

実測値（各航空機が通過したときに発生した騒音の最大値）ごとにその発生回数をお示しすると、以下のとおり。

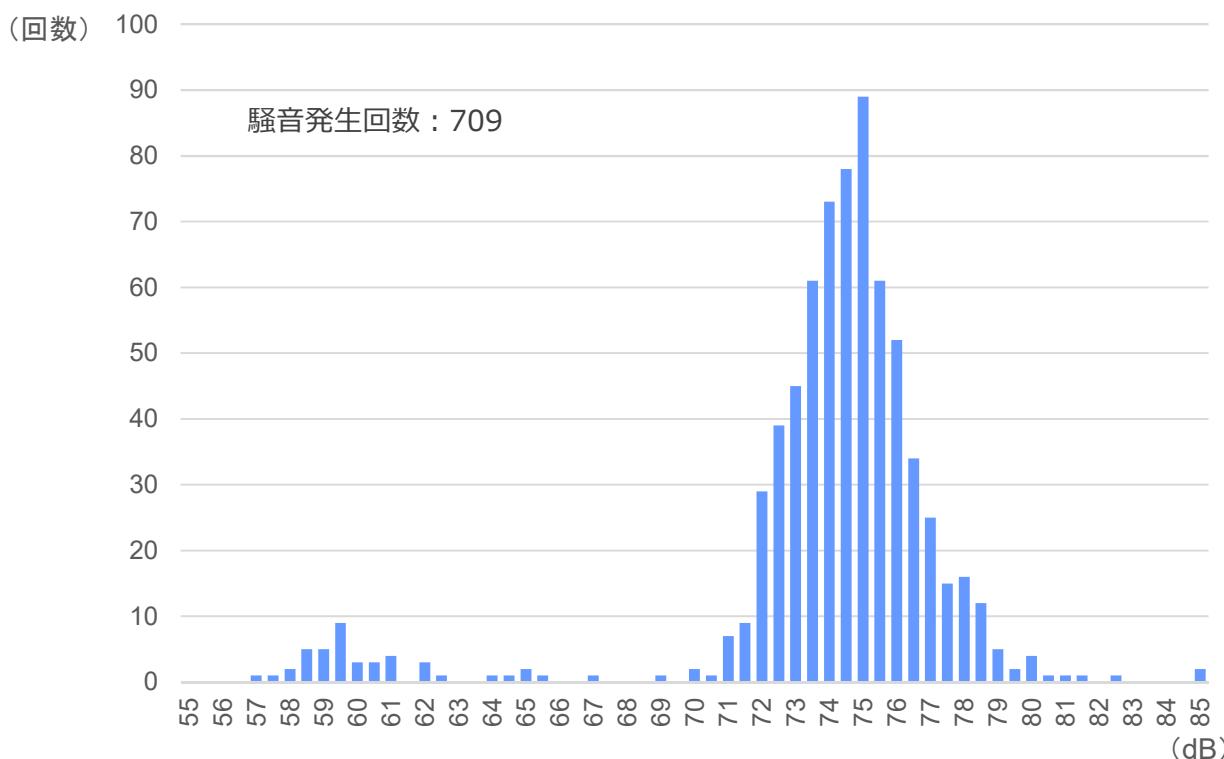
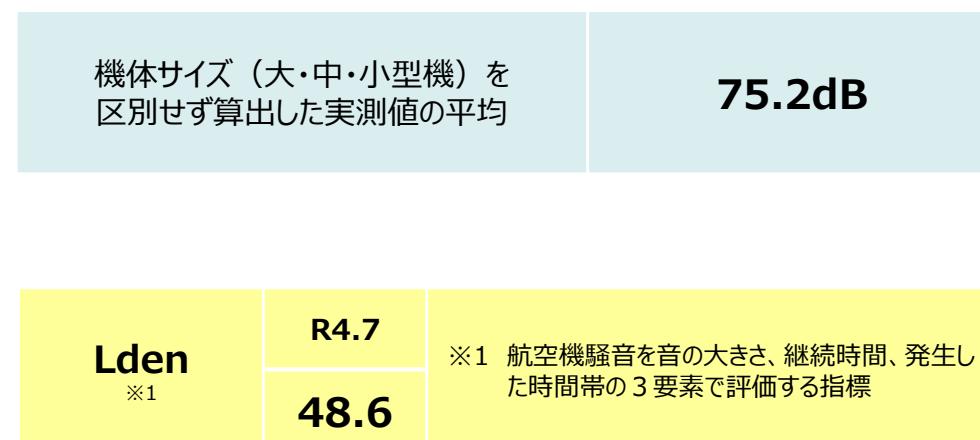
## 【測定結果(2022年7月速報値)】東京都下水道局南部下水道事務所品川出張所

- ・A滑走路着陸経路のほぼ直下、羽田空港からは7 km程度に位置する。高度約1,000~1,500ft (約300~450m)。
- ・C滑走路着陸経路を使用した航空機は距離が遠いため音が小さい。

実測値（各航空機が通過したときに発生した騒音の最大値）ごとにその発生回数をお示しすると、以下のとおり。

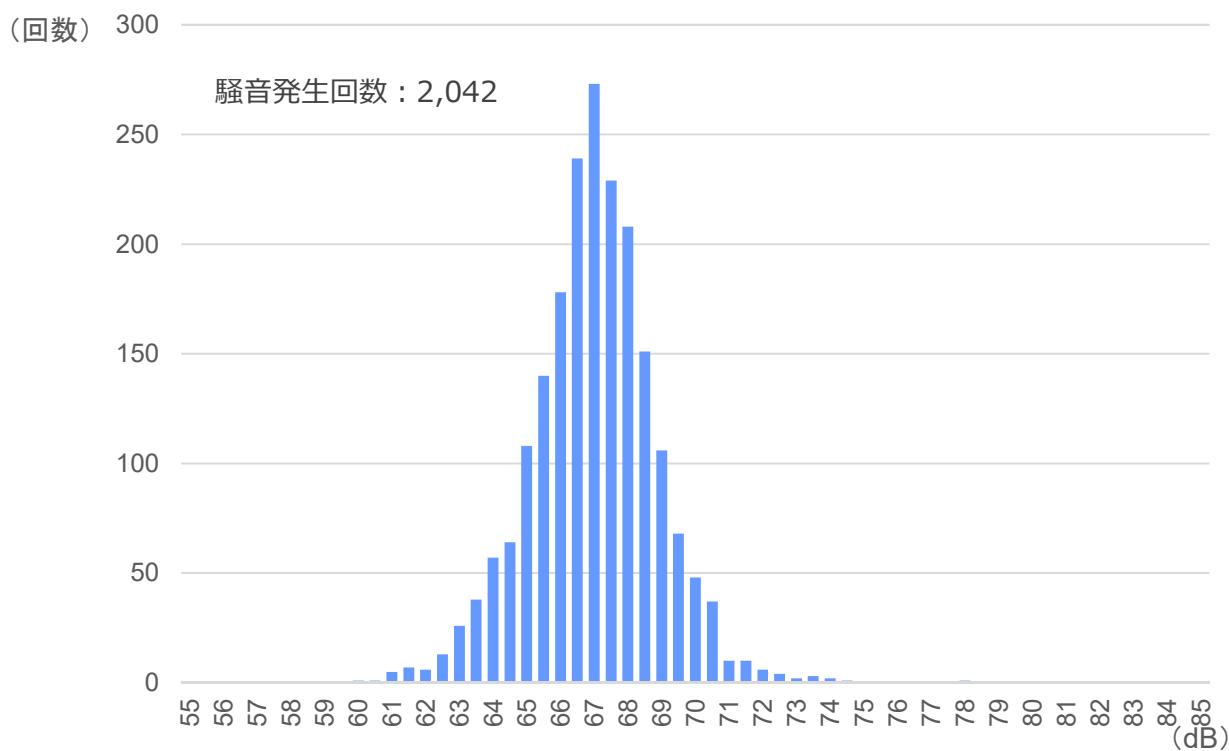
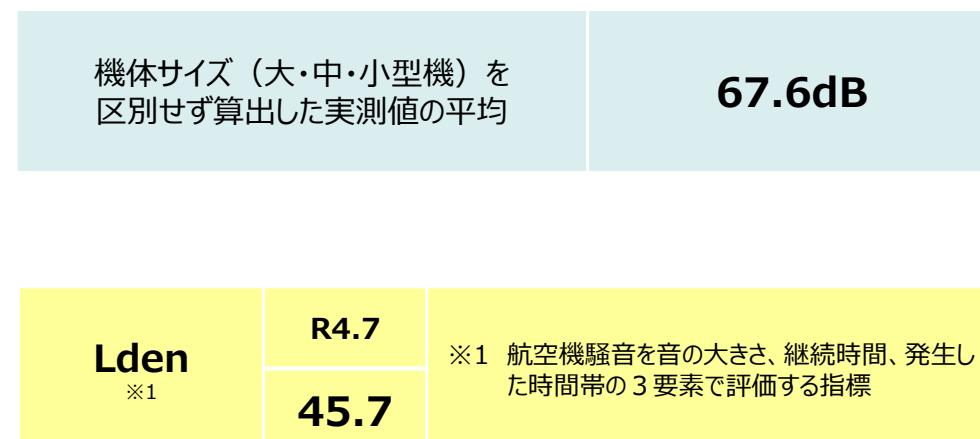
## 【測定結果(2022年7月速報値)】東京都立産業技術高等専門学校品川キャンパス

- ・A滑走路着陸経路とC滑走路着陸経路の中間の場所にあり、両経路の音の差が小さい。
- ・A滑走路着陸経路の側方1 km程度、C滑走路着陸経路の側方700m程度、羽田空港からは6 km程度に位置する。  
高度約1,000ft(約300m)。

実測値（各航空機が通過したときに発生した騒音の最大値）ごとにその発生回数をお示しすると、以下のとおり。

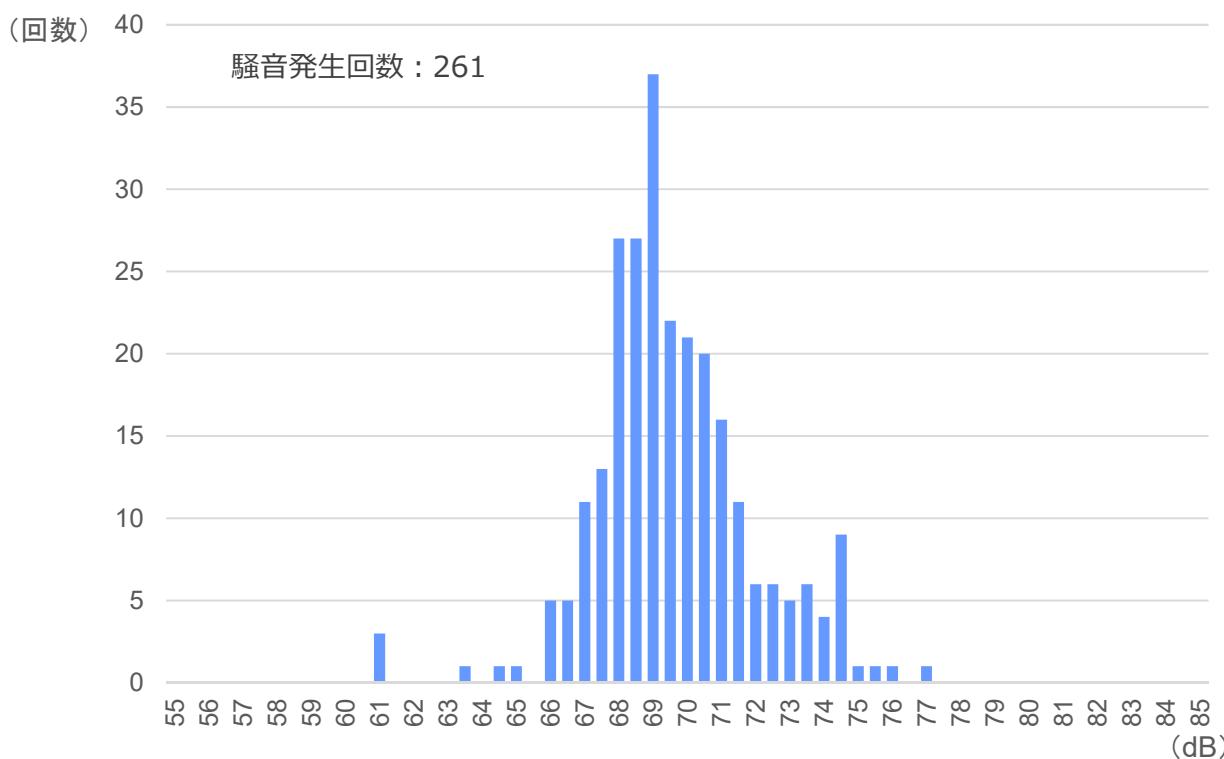
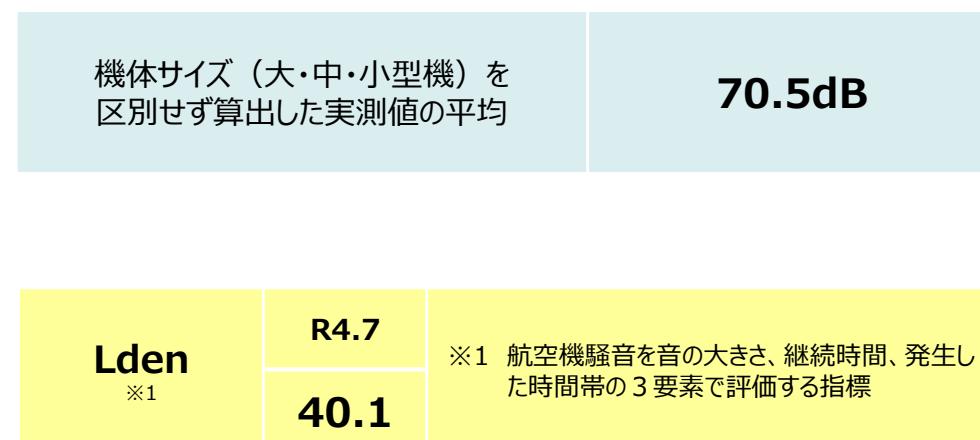
- ・A滑走路着陸経路とC滑走路着陸経路の中間の場所にあり、両経路の音の差が小さい。
- ・A滑走路着陸経路の側方700m程度、C滑走路着陸経路の側方1km程度、羽田空港からは5km程度に位置する。高度約1,000ft(約300m)。

実測値（各航空機が通過したときに発生した騒音の最大値）ごとにその発生回数をお示しすると、以下のとおり。
