# 羽田空港新飛行経路に係る航空機騒音の測定結果 (2022年7月速報値)

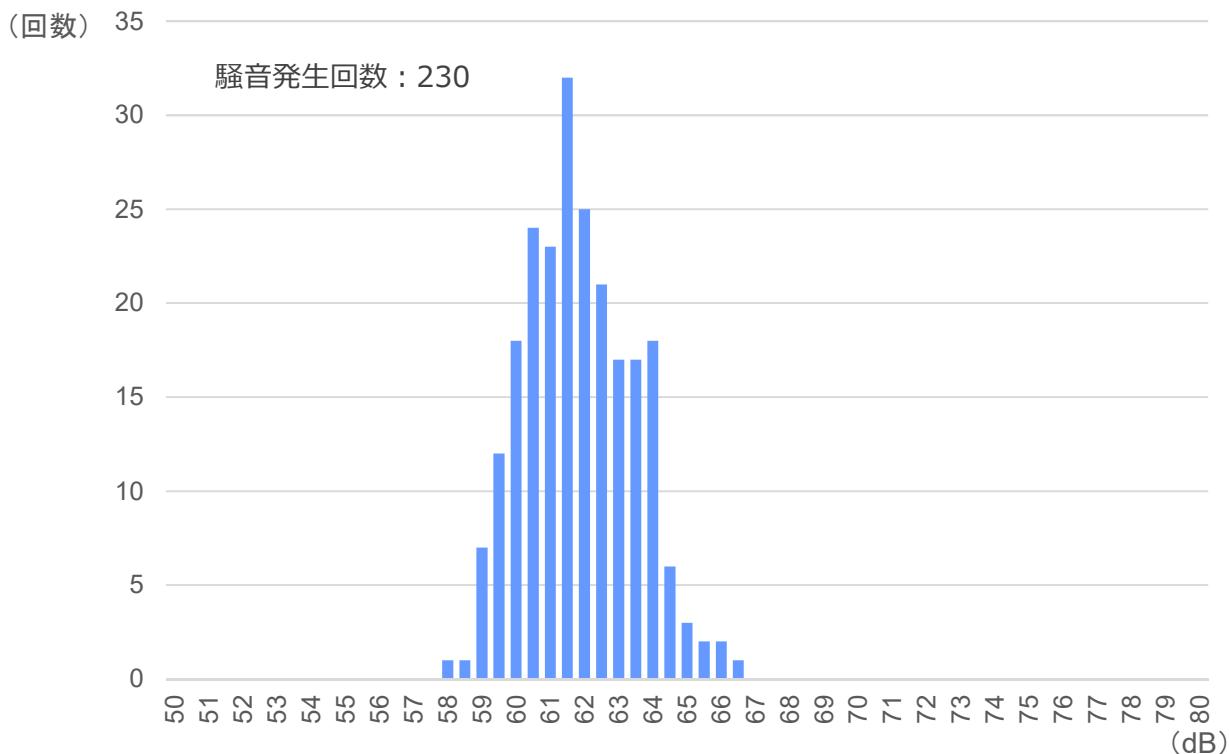
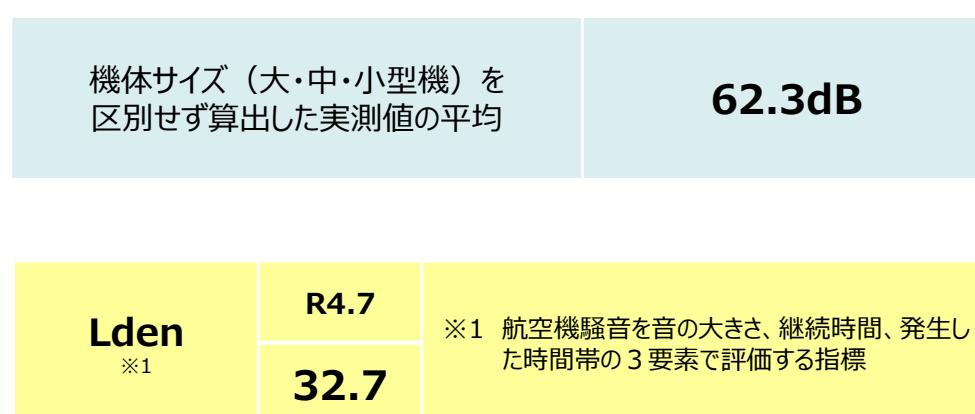
・A滑走路着陸経路の側方1.2 km程度、羽田空港から4 km程度に位置する。高度約700ft (約210m)。

実測値（各航空機が通過したときに発生した騒音の最大値）ごとにその発生回数をお示しすると、以下のとおり。
