# 2025年度の部品欠落報告について

# 2025年度における部品欠落報告の概要

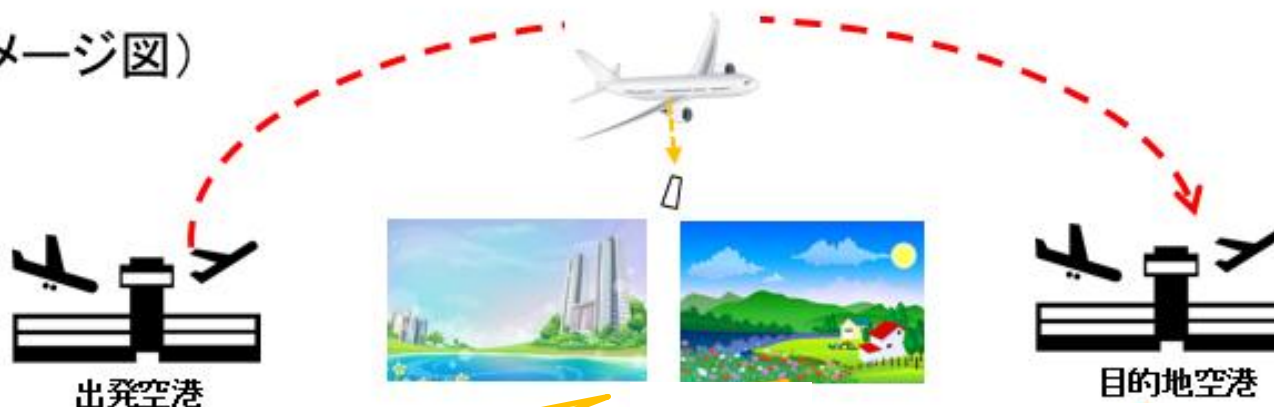
(イメージ図)

地上（空港内で発見されたものを除く。）で部品又は氷塊が発見された場合には「落下物」として認知。

到着後の点検において部品がなくなっていることを確認した場合、「部品欠落」として認知。
