羽田空港のこれから

羽田空港 新飛行経路の運用状況のお知らせです

日頃より、羽田空港の機能強化に伴う、新飛行経路の運用にご協力いただきありがとうございます。今般、夏ダイヤの運用実績がとりまとまったことから、新飛行経路の運用実績や国の取組などについてお知らせします。

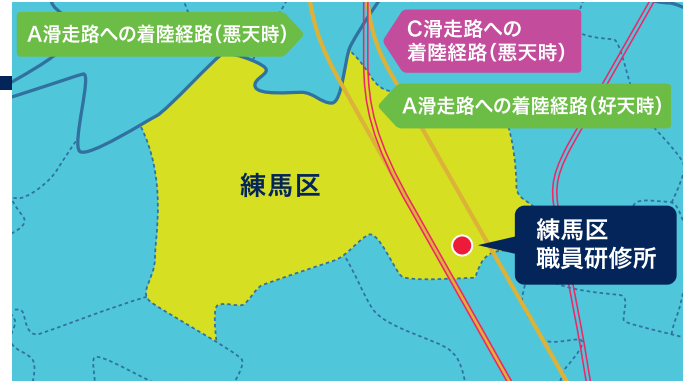
練馬区内にも固定騒音測定局を設置しています。この測定局における、新飛行経路の運用開始から10月までの騒音測定結果(実測値の平均)は以下の通りです。

測定局	機体サイズ	実測値の平均<dB>							推計平均値<dB>
		3月29日~4月30日	5月	6月	7月	8月	9月	10月	
練馬区 職員研修所 (A/C着陸)	大型機	66.8	64.0(-3)	64.6(-2)	64.4(-2)	65.3(-1)	65.2(-1)	63.5(-3)	70~67
	中型機	63.2	61.1	62.5	62.8	63.0	63.0	62.9	66~61
	小型機	62.1	60.9	61.4	62.4	61.9	61.9	60.9	67~59

航空機の騒音は、気象条件、機体重量、エンジン出力など様々な要因によりばらつきが生じます。各航空機が通過したときに発生した騒音の最大値を「実測値」といい、すべての「実測値」を平均したものが「実測値の平均」です。また、「推計平均値」とは、事前のシミュレーションにより推計した騒音の最大値の平均であり、住民説明会などでお示ししていた値です。

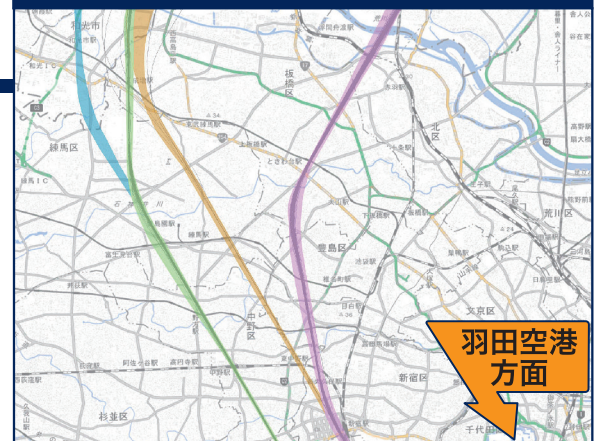
10月の新飛行経路の航跡

住民説明会などでお示した想定経路図に、実際に新飛行経路を運航した航空機の航跡データを重ね合わせ、運航状況を確認しております(右図)。

●全体的に想定経路の範囲内を飛行しております。

■ : 想定経路(練馬区上空を飛行する南風運用時A滑走路到着)
■ : 想定経路(練馬区上空を飛行する南風運用時A滑走路到着・悪天時)
■ : 想定経路(練馬区上空を飛行する南風運用時C滑走路到着・悪天時) ■ : 実際の航跡データ

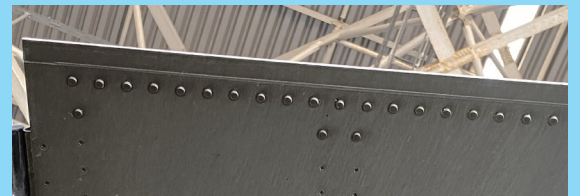
【改良型フラップ】

ボーイング737型機のフラップの外板について、過去の欠落事例を踏まえて、メーカーであるボーイング社と原因究明・再発防止策の検討を行い、2019年10月より、航空会社に対し改良型フラップへの交換を義務付けております。

外板を接着からボルト等による取付に変更
