羽田空港新飛行経路に係る航空機騒音の測定結果 (2021年10月速報値)

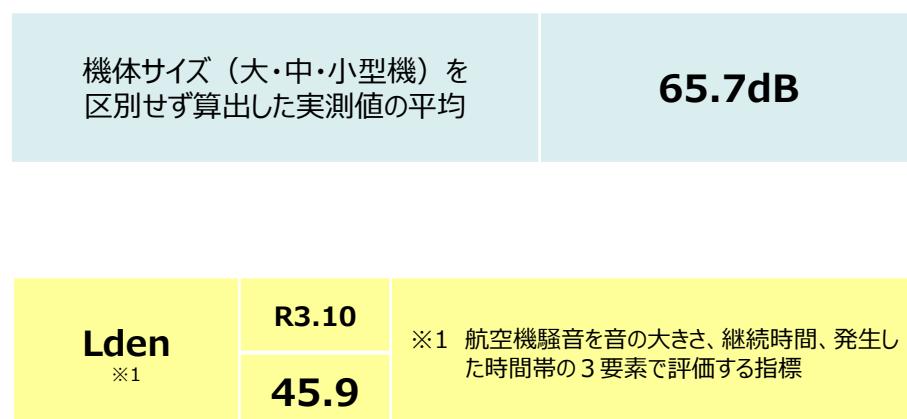
- ・C滑走路北向き出発経路の側方200m程度に位置する。高度約3,000~6,000ft（約900~1,800m）。
- ・騒音の影響を抑えるため、離陸後、急上昇方式または最適上昇方式のいずれかを実施する騒音軽減運航方式を採用している。

実測値（各航空機が通過したときに発生した騒音の最大値）ごとにその発生回数をお示しすると、以下のとおり。

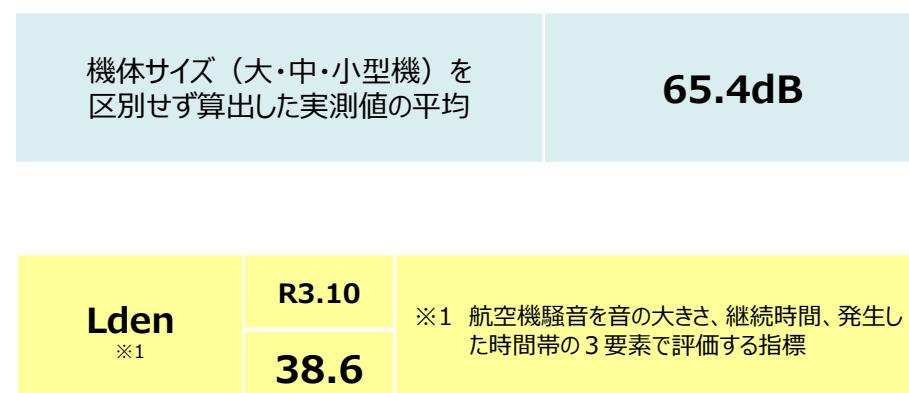
【測定結果(2021年10月速報値)】新宿区立落合第二小学校

- ・C滑走路好天時着陸経路のほぼ直下、C滑走路悪天時着陸経路からは側方500m程度に位置する。
高度約3,500ft(約1,050m)。
- ・羽田空港からは19km程度に位置する。
- ・A滑走路着陸経路を使用した航空機は距離が遠いため音が小さい。

実測値（各航空機が通過したときに発生した騒音の最大値）ごとにその発生回数をお示しすると、以下のとおり。

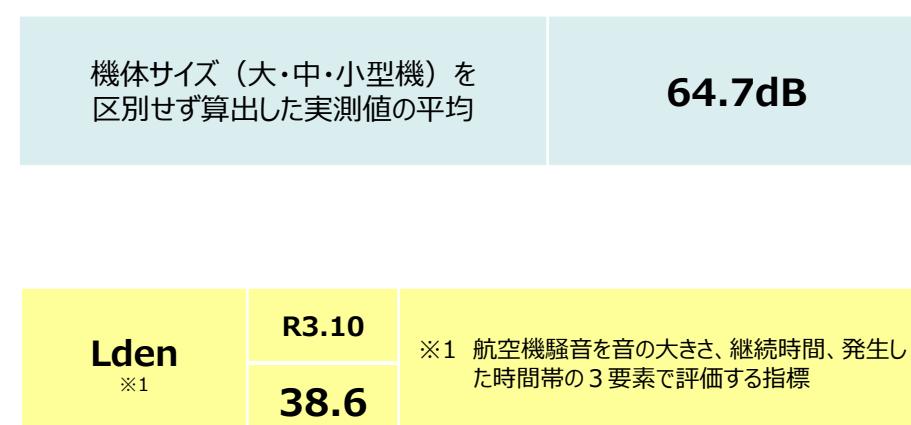
【測定結果(2021年10月速報値)】中野区小淀ホーム

- ・C滑走路着陸経路寄りのA滑走路着陸経路との間に位置する。
- ・A滑走路着陸経路の側方1.4 km程度、C滑走路好天時着陸経路の側方500m程度、C滑走路悪天時着陸経路の側方300m程度に位置する。高度約3,000~3,500ft(約900~1,050m)。
- ・羽田空港からは18 km程度に位置する。
- ・A滑走路着陸経路を使用した航空機は距離が遠いため音が小さい。

実測値（各航空機が通過したときに発生した騒音の最大値）ごとにその発生回数をお示しすると、以下のとおり。

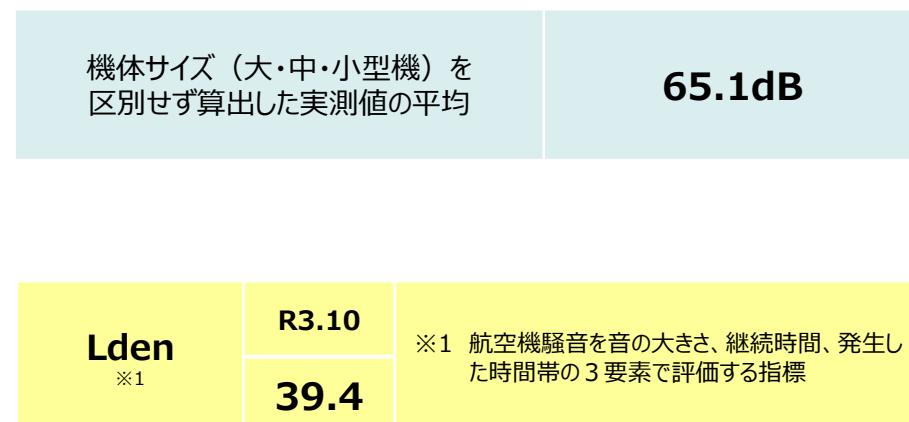
【測定結果(2021年10月速報値)】渋谷区立広尾中学校

- ・A滑走路着陸経路とC滑走路着陸経路のほぼ中間にあり、両経路の音の差が小さい。
- ・どちらからも側方800m程度、羽田空港からは12km程度に位置する。高度約2,000ft(約600m)。

実測値（各航空機が通過したときに発生した騒音の最大値）ごとにその発生回数をお示しすると、以下のとおり。

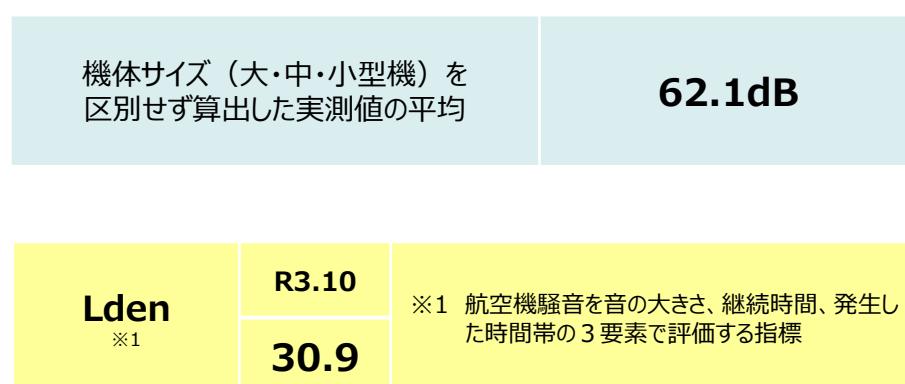
- ・A滑走路着陸経路の側方1.2 km程度、羽田空港から4 km程度に位置する。高度約700ft(約210m)。

実測値（各航空機が通過したときに発生した騒音の最大値）ごとにその発生回数をお示しすると、以下のとおり。
