羽田空港新飛行経路に係る航空機騒音の測定結果 (2022年2月速報値)

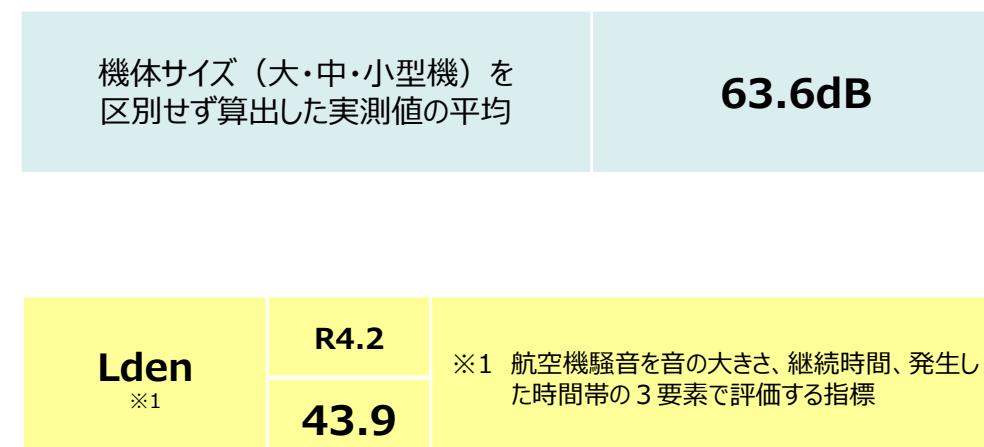
- ・C滑走路北向き出発経路の側方1km程度に位置する。高度約4,000～6,000ft（約1,200～1,800m）。
- ・騒音の影響を抑えるため、離陸後、急上昇方式または最適上昇方式のいずれかを実施する騒音軽減運航方式を採用している。

実測値（各航空機が通過したときに発生した騒音の最大値）ごとにその発生回数をお示しすると、以下のとおり。

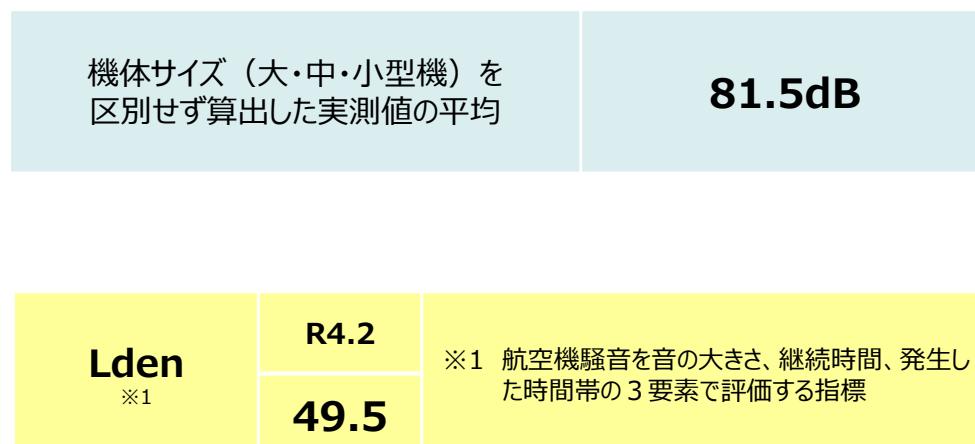
- ・B滑走路西向き出発経路のほぼ直下に位置する。高度約1,000ft（約300m）。
- ・騒音の影響を抑えるため、離陸後、急上昇方式により高度600ft（約180m）に達した後、速やかに海側へ旋回するなどの騒音軽減運航方式を採用している。

実測値（各航空機が通過したときに発生した騒音の最大値）ごとにその発生回数をお示しすると、以下のとおり。

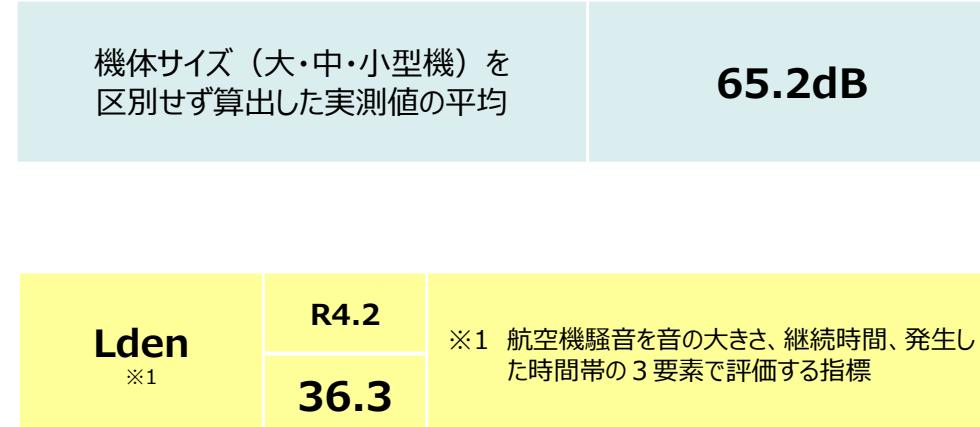
【測定結果(2022年2月速報値)】豊島区立千早小学校

- ・C滑走路好天時着陸経路のほぼ直下、羽田空港からは21 km程度に位置する。高度約3,500~4,000ft(約1,050~1,200m)。
- ・A滑走路着陸経路を使用した航空機は距離が遠いため測定されていない。C滑走路悪天着陸経路を使用した航空機は距離が遠いため音が小さい。

実測値（各航空機が通過したときに発生した騒音の最大値）ごとにその発生回数をお示しすると、以下のとおり。

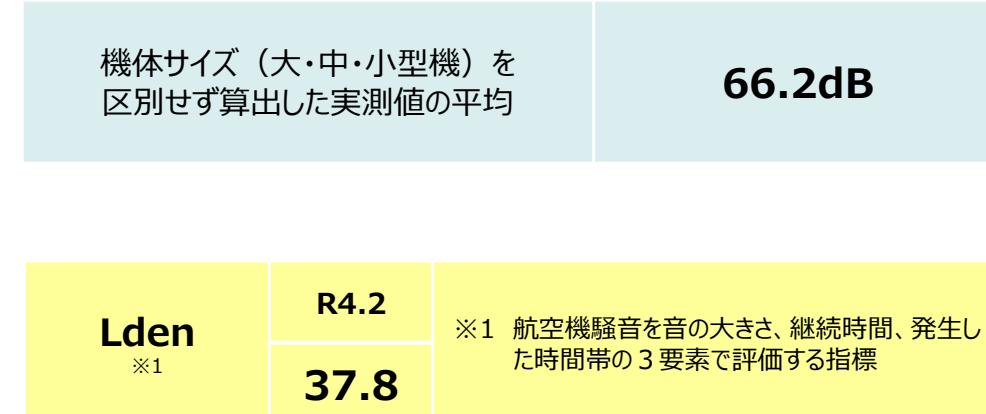
【測定結果(2022年2月速報値)】新宿区立落合第二小学校

- ・C滑走路好天時着陸経路のほぼ直下、C滑走路悪天時着陸経路からは側方500m程度に位置する。
高度約3,500ft(約1,050m)。
- ・羽田空港からは19km程度に位置する。
- ・A滑走路着陸経路を使用した航空機は距離が遠いため音が小さい。

実測値（各航空機が通過したときに発生した騒音の最大値）ごとにその発生回数をお示しすると、以下のとおり。

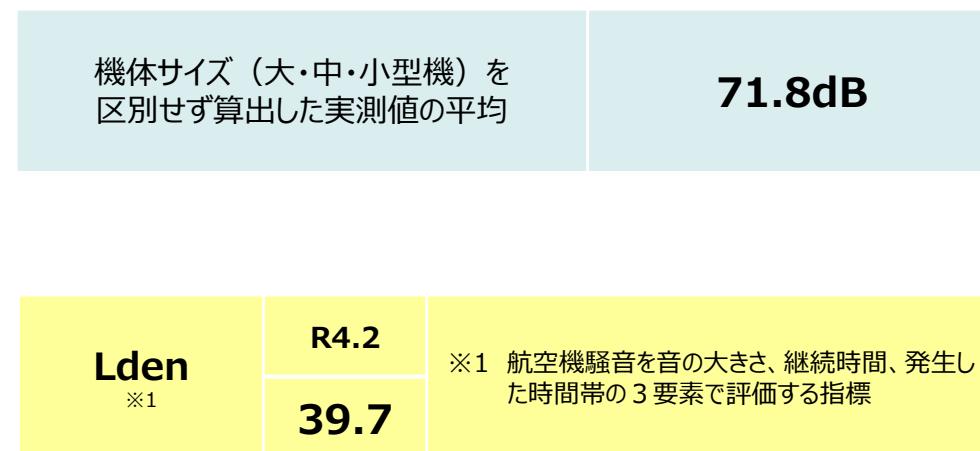
【測定結果(2022年2月速報値)】目黒区立田道小学校

- ・A滑走路着陸経路の側方400m程度、羽田空港からは11km程度に位置する。高度約2,000ft(約600m)。
- ・C滑走路着陸経路を使用した航空機は距離が遠いため音が小さい。

実測値（各航空機が通過したときに発生した騒音の最大値）ごとにその発生回数をお示しすると、以下のとおり。
