羽田空港新飛行経路に係る航空機騒音の測定結果 (2022年3月速報値)

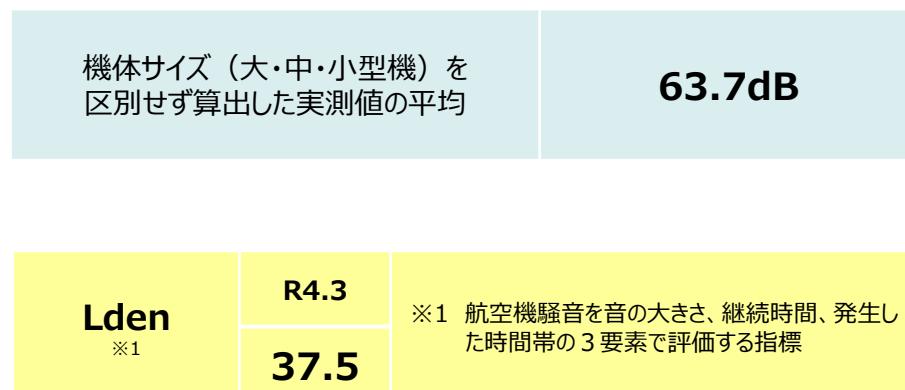
実測値（各航空機が通過したときに発生した騒音の最大値）ごとにその発生回数をお示しすると、以下のとおり。

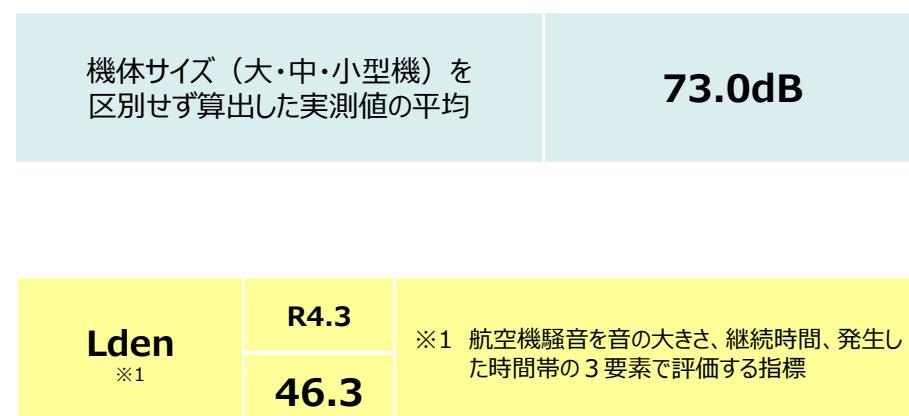
実測値（各航空機が通過したときに発生した騒音の最大値）ごとにその発生回数をお示しすると、以下のとおり。

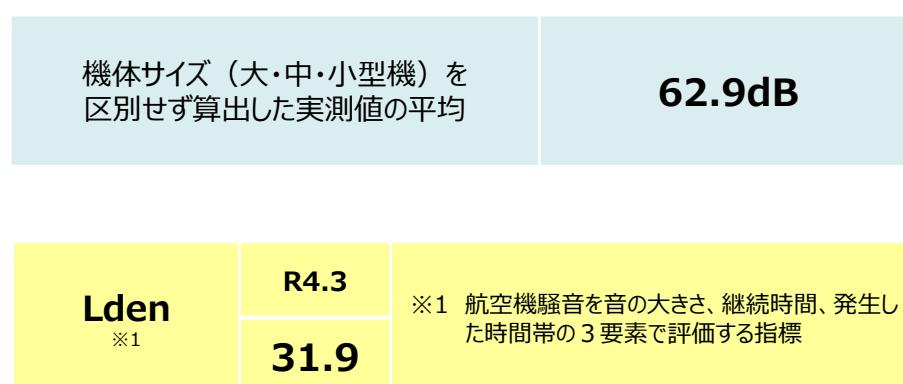
実測値（各航空機が通過したときに発生した騒音の最大値）ごとにその発生回数をお示しすると、以下のとおり。
