羽田空港新飛行経路に係る航空機騒音の測定結果 (2022年6月速報値)

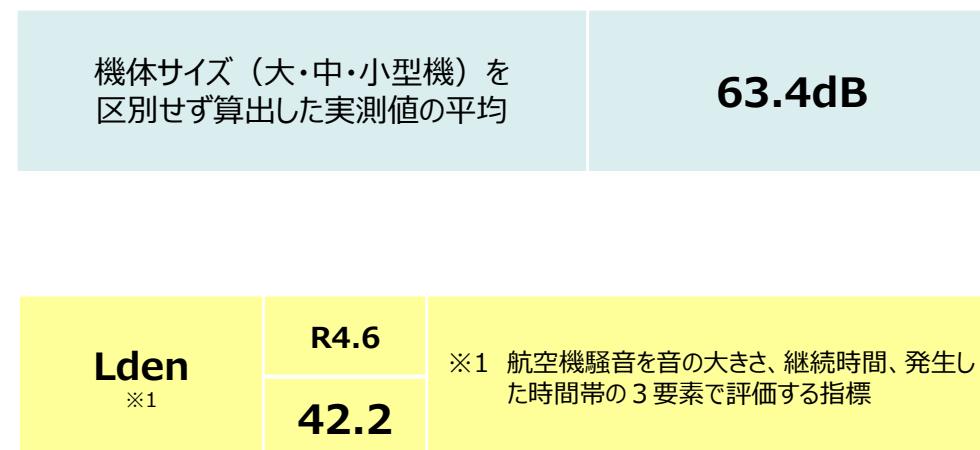
- ・C滑走路北向き出発経路の側方1km程度に位置する。高度約4,000~6,000ft（約1,200~1,800m）。
- ・騒音の影響を抑えるため、離陸後、急上昇方式または最適上昇方式のいずれかを実施する騒音軽減運航方式を採用している。

実測値（各航空機が通過したときに発生した騒音の最大値）ごとにその発生回数をお示しすると、以下のとおり。

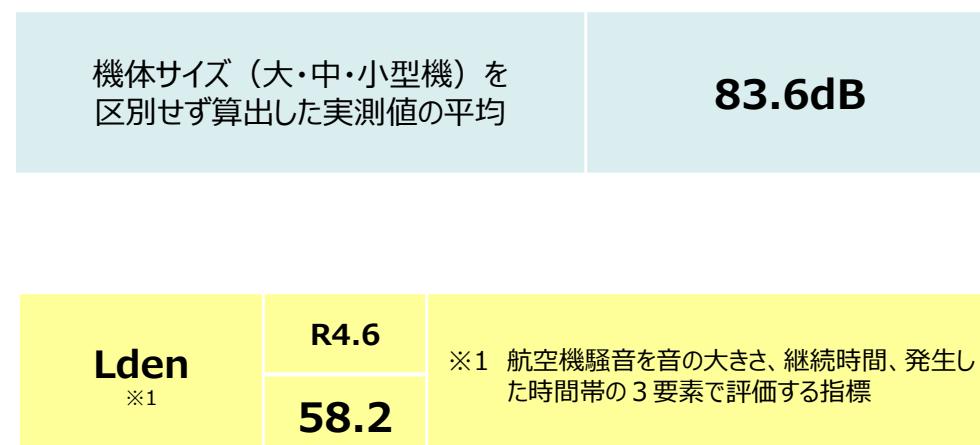
- ・B滑走路西向き出発経路のほぼ直下に位置する。高度約1,000ft（約300m）。
- ・騒音の影響を抑えるため、離陸後、急上昇方式により高度600ft（約180m）に達した後、速やかに海側へ旋回するなどの騒音軽減運航方式を採用している。

実測値（各航空機が通過したときに発生した騒音の最大値）ごとにその発生回数をお示しすると、以下のとおり。

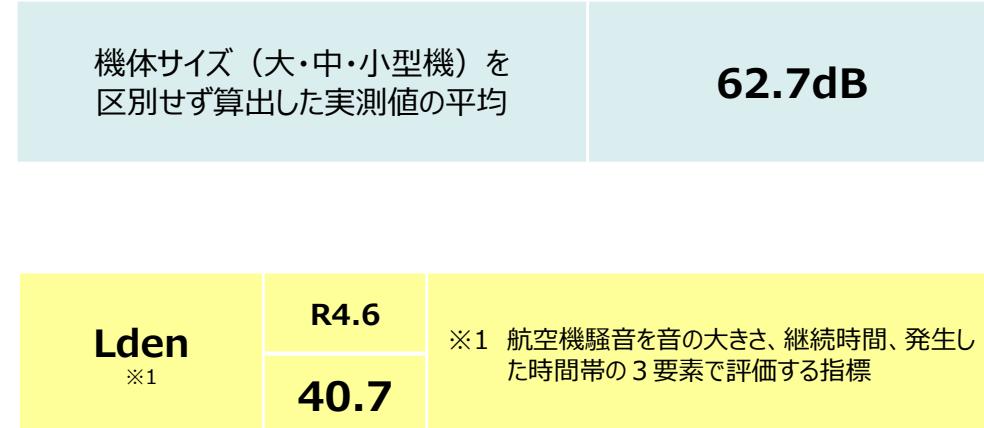
【測定結果(2022年6月速報値)】北区立袋小学校

- ・C滑走路好天着陸経路のほぼ直下、羽田空港からは27 km程度に位置する。高度約4,000～4,500ft(約1,200～1,350m)。
- ・他の経路を使用した航空機からは距離が遠いため測定されていない。

実測値（各航空機が通過したときに発生した騒音の最大値）ごとにその発生回数をお示しすると、以下のとおり。

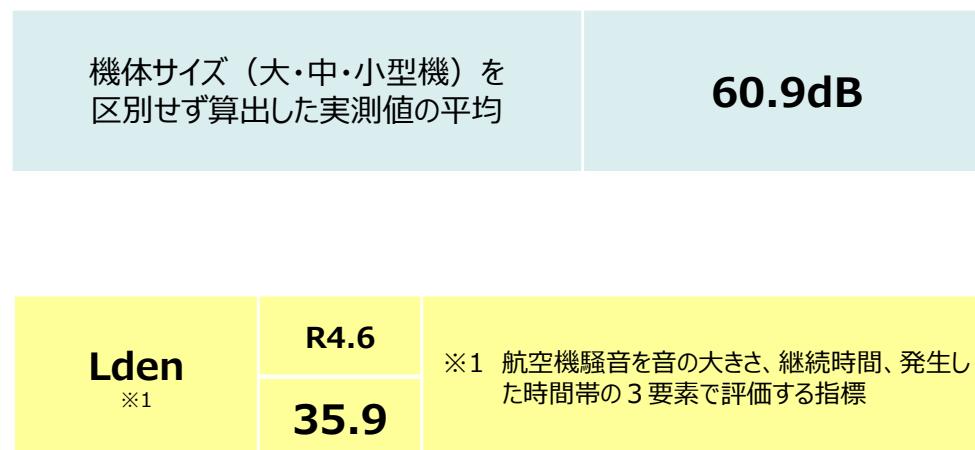
- ・A滑走路好天着陸経路とC滑走路悪天着陸経路のほぼ直下に位置する。高度約4,000~4,500ft (約1,200~1,350m)。
- ・A滑走路悪天着陸経路から1.5 km程度、C滑走路好天着陸経路から6 km程度に位置する。
- ・羽田空港からは28 km程度に位置する。

実測値（各航空機が通過したときに発生した騒音の最大値）ごとにその発生回数をお示しすると、以下のとおり。

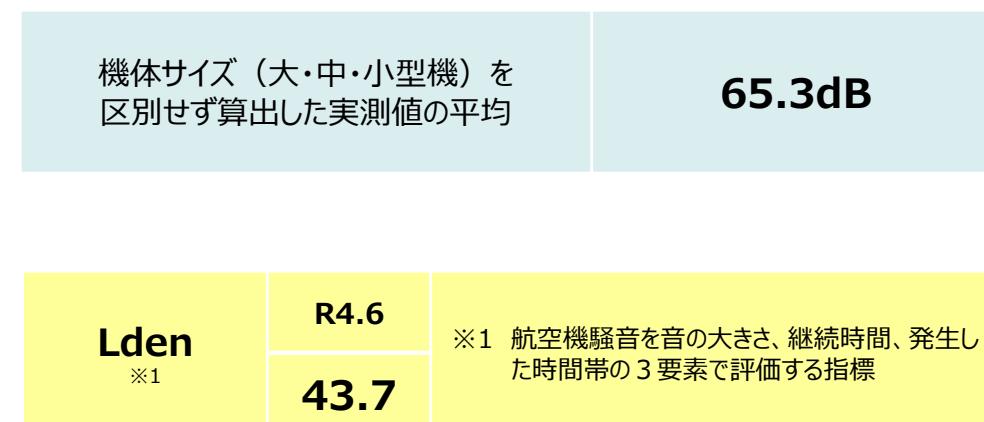
- ・C滑走路好天時着陸経路のほぼ直下、C滑走路悪天時着陸経路からは側方500m程度に位置する。
高度約3,500ft(約1,050m)。
- ・羽田空港からは19km程度に位置する。
- ・A滑走路着陸経路を使用した航空機は距離が遠いため音が小さい。

実測値（各航空機が通過したときに発生した騒音の最大値）ごとにその発生回数をお示しすると、以下のとおり。
