# 2024年4～9月の部品欠落報告について

# 2024年4～9月における部品欠落報告の概要

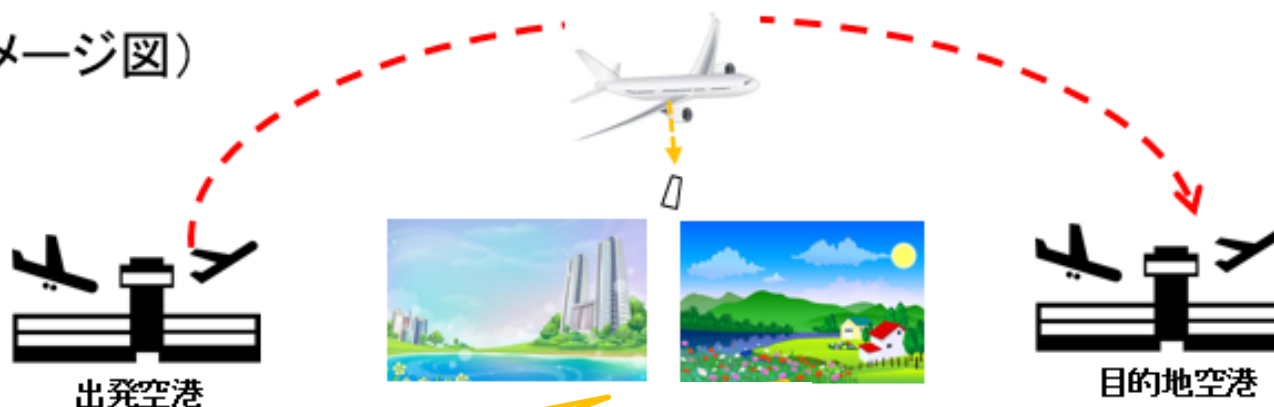
(イメージ図)

地上（空港内で発見されたものを除く。）で部品又は氷塊が発見された場合には「落下物」として認知。

到着後の点検において部品がなくなっていることを確認した場合、「部品欠落」として認知。

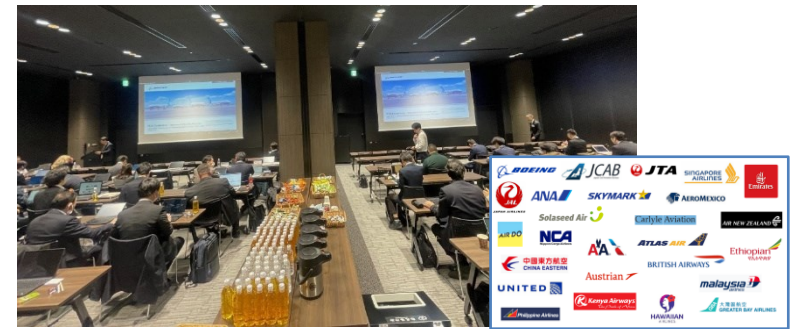
ハザードマップを活用した重点点検の徹底

他社・メーカーとの情報共有

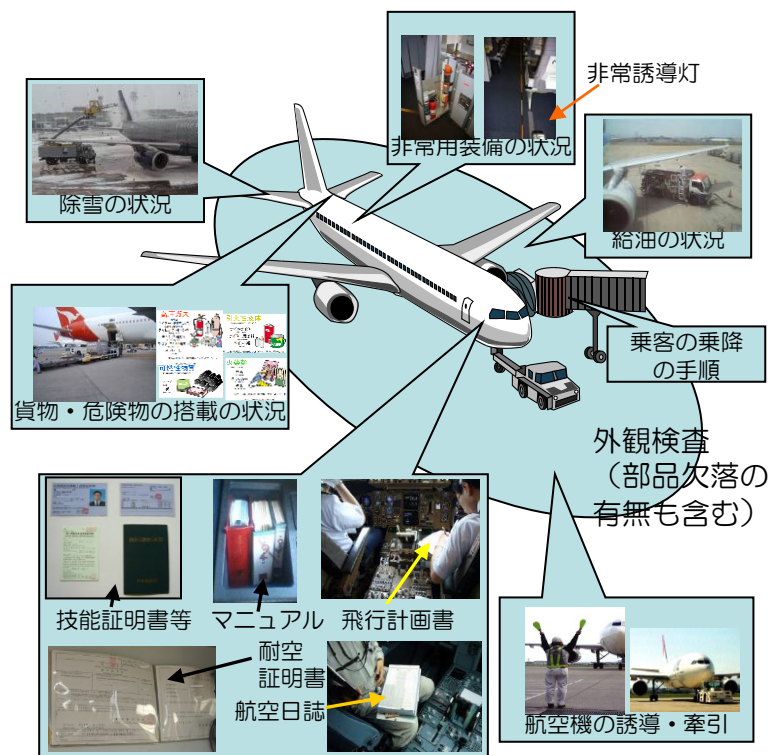
- 国際民間航空条約に則り航空法第134条第2項の立入検査の一環として、我が国に乗り入れる外国航空機による航空輸送の安全を確保すべく、外国航空機への立入検査（ランプインスペクション）を実施しています。
- 航空機が空港に到着後、出発するまでの間に、携帯・搭載が義務づけられている書類（パイロットの技能証明書など）の確認、非常用装備（客室内の消火器など）の確認及び外観検査等を行い、安全性が担保されていることを総合的に確認いたします。外観検査の一環として、部品欠落の有無の確認も実施しております。
