## 新潟県中越地震等関係資料

1. 新潟県中越地震に関する緊急調査研究について
2. 新潟県中越地震による農業用ダム・ため池の緊急現地調査について  
ー地すべり被害を低減する農業用ため池ー
3. 平成15年台風10号による植生別斜面崩壊の状況

## 新潟県中越地震による農業用ダム・ため池の緊急現地調査について ——地すべり被害を低減する農業用ため池——

新潟県中越地震で被災した「びわ崎池」(栃尾市赤谷地区)と周辺状況

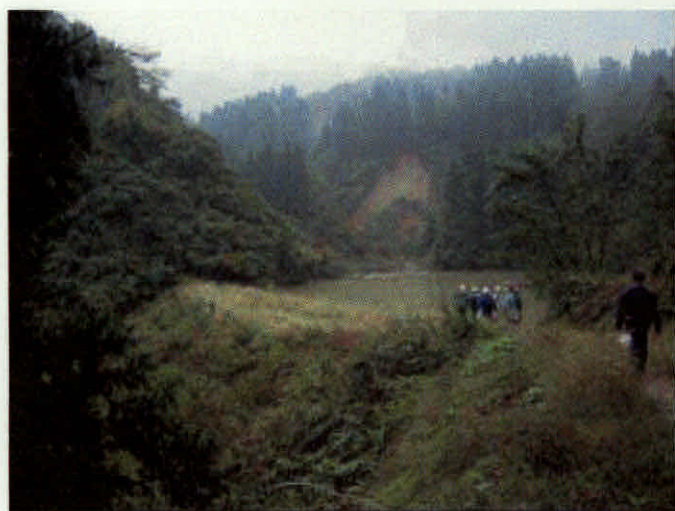
1. びわ崎池下流側からの全景(上流向こう岸に土砂崩れ(地すべり)が発生している。)

例えば、栃尾市赤谷地区のびわ崎池付近でも、今回の地震等によってため池上流域で数多くの地すべりが発生しました(別紙)。そのため、本ため池下流にある民家10軒が緊急避難しましたが、本ため池が土砂流出を防いだことから、ため池下流の民家だけでなく、その下流域にある栃尾市街地も土石流による二次災害を免れることができました。

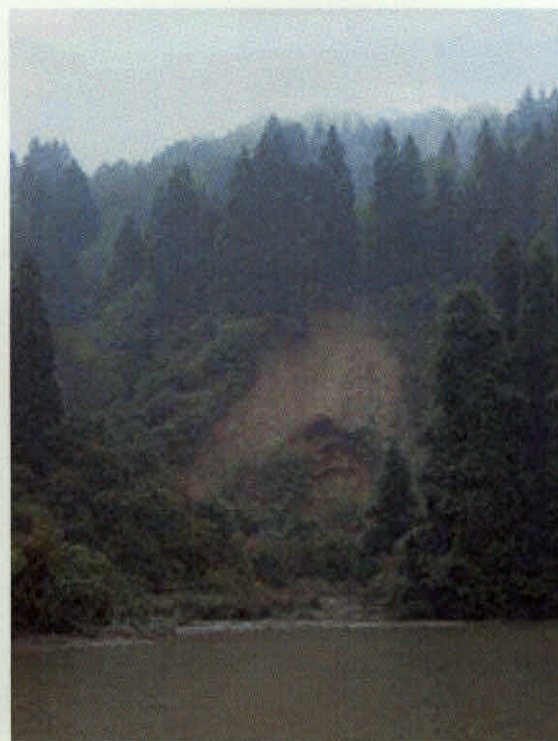
2. びわ崎池上流側で発生した地すべりの拡大写真

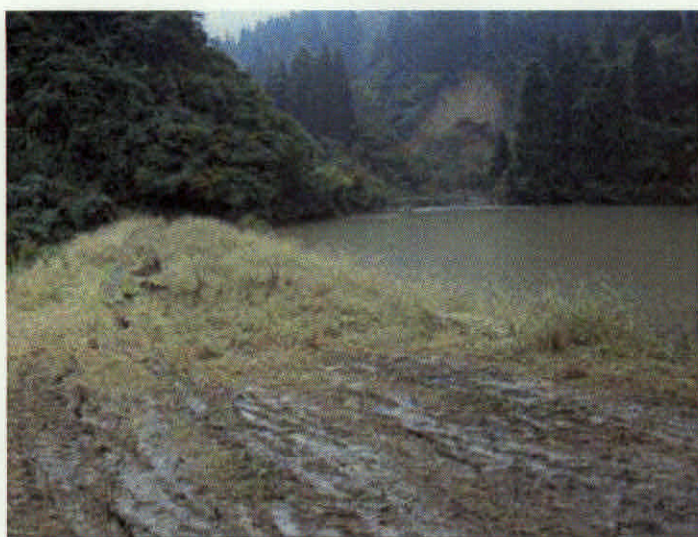
3. びわ崎池の堤体上流側の損傷(沈下)

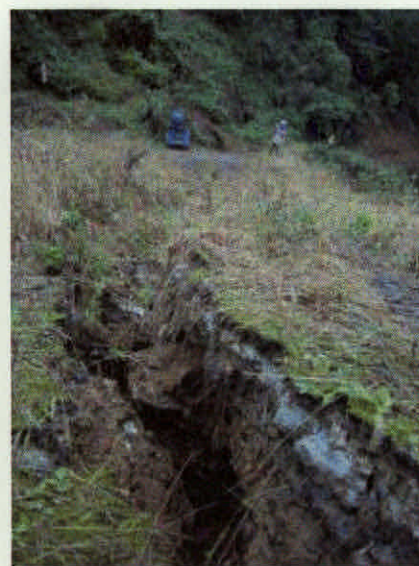
4. びわ崎池の堤体天端に発生した大きな亀裂
