# まちの駅周辺における温泉施設配置検討資料（4案）

# まちの駅周辺における温泉施設①案、③案の試案例

## 神社上における上ノ山地区の緑化施設等整備試案例

### 〈景観歩道 まちの系 試案例集〉

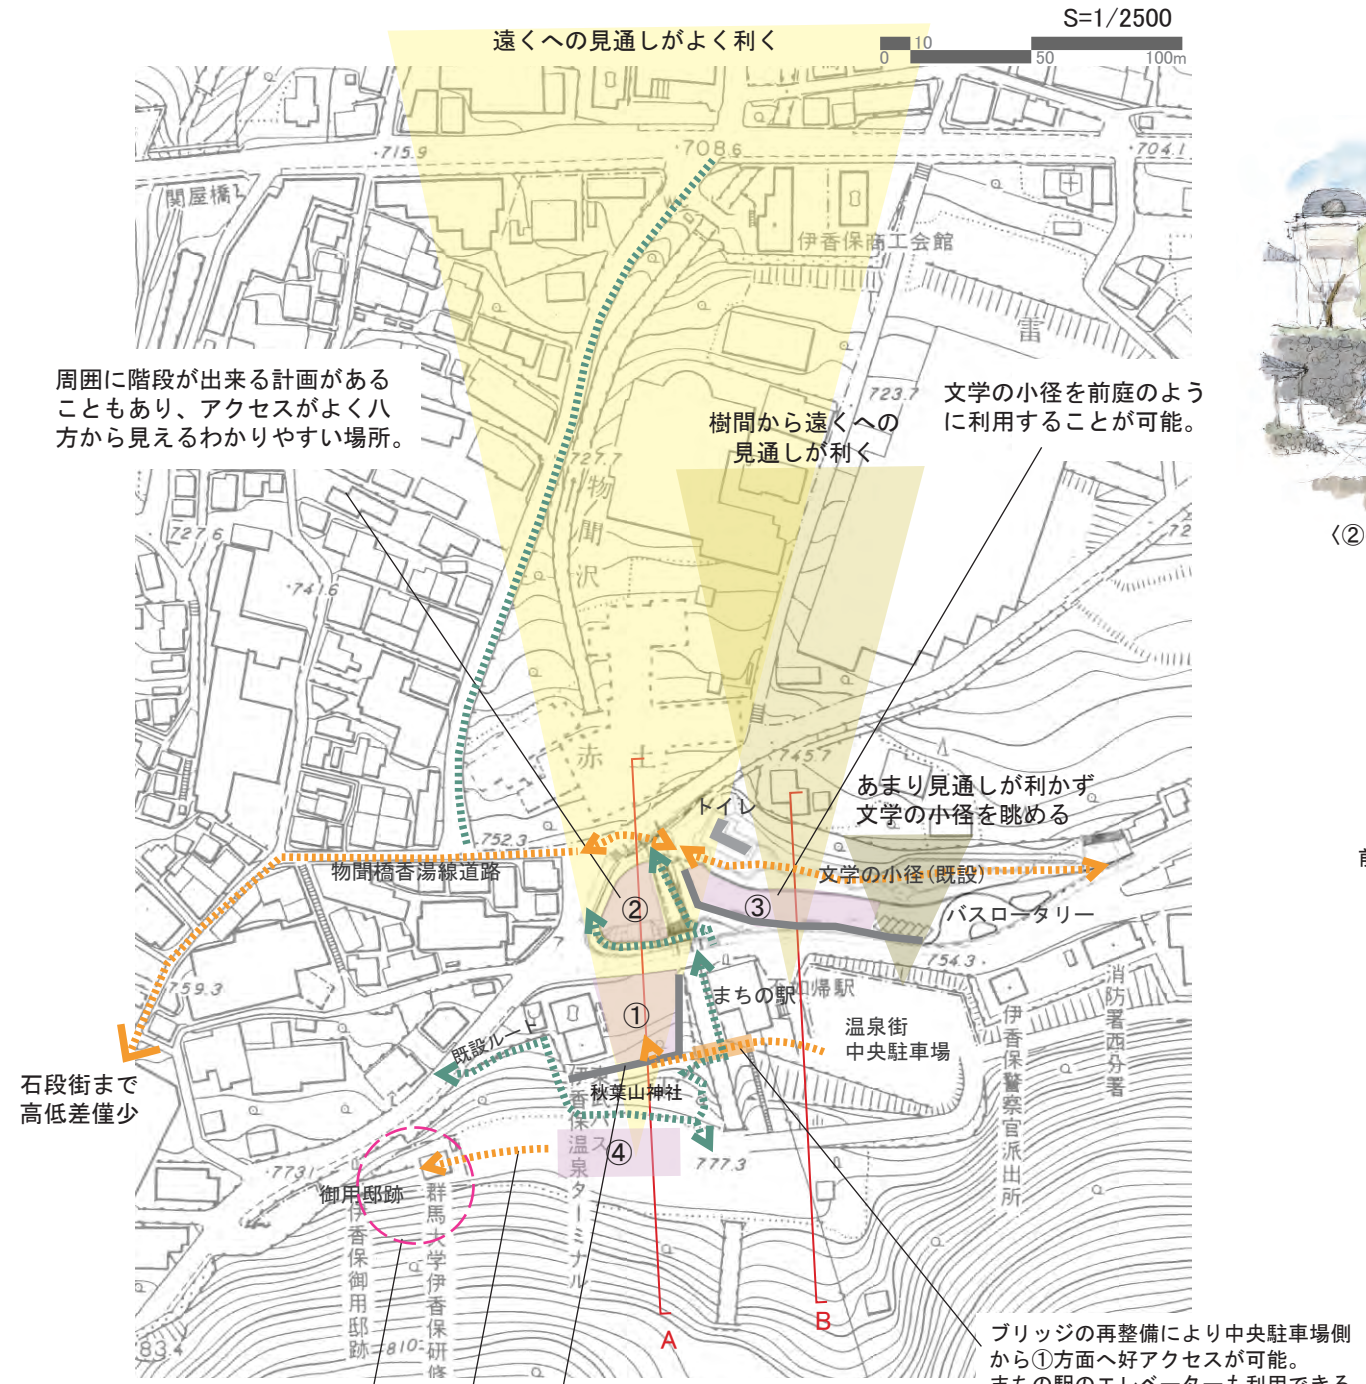
### 建屋配置上の留意点(例示による)

※スケッチ及び断面図の位置及び形状はあくまでも例示であり、具体性はありません。

〈②の位置に温泉本館を配置した場合〉

〈①の位置に温泉本館を配置した場合〉

〈④の位置に温泉本館を配置した場合〉

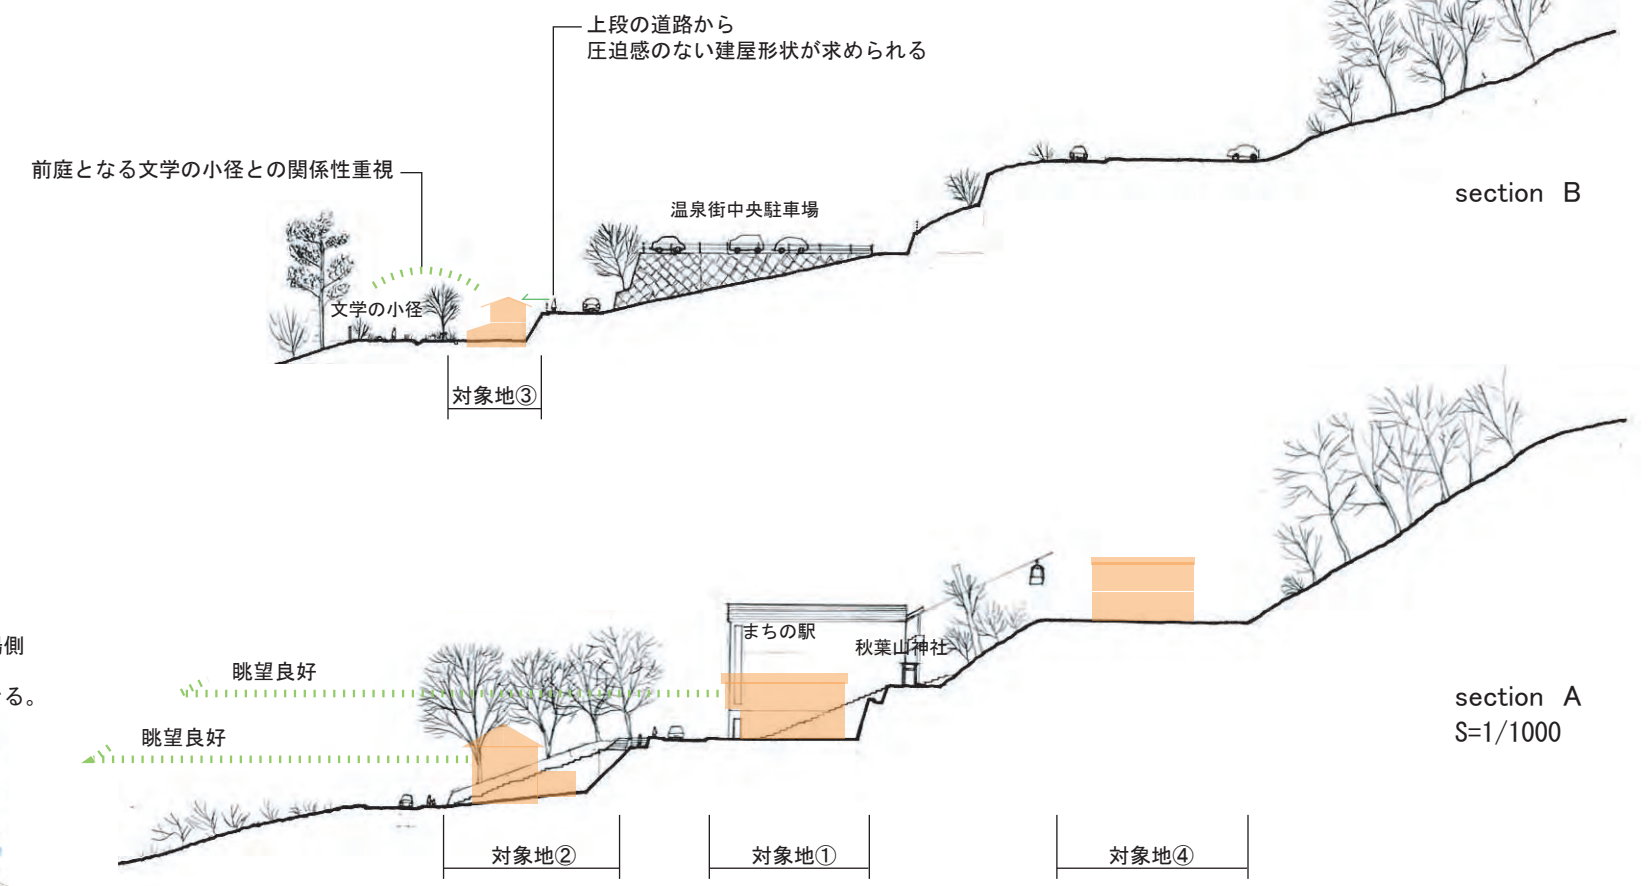
### 群馬大学研修所周辺の整備方向の検討

将来的に御用邸跡への散策ルートを整備し、町の上段（標高770-800M）方面への接続を視野に入れることが可能。

背後に高い擁壁がもともとあるため、大きな施設ボリュームも、景観上比較的問題なく受け入れることができる。2階レベルからのアクセスも可能。

- ほぼ平坦なアクセス
- 階段によるアクセス

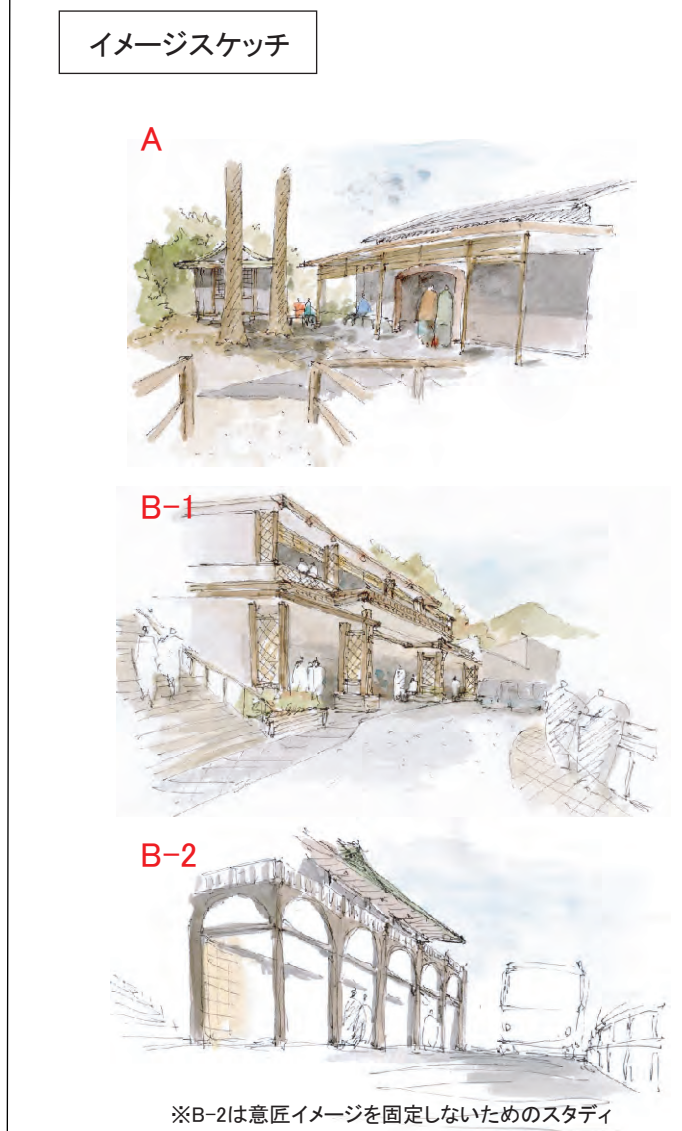
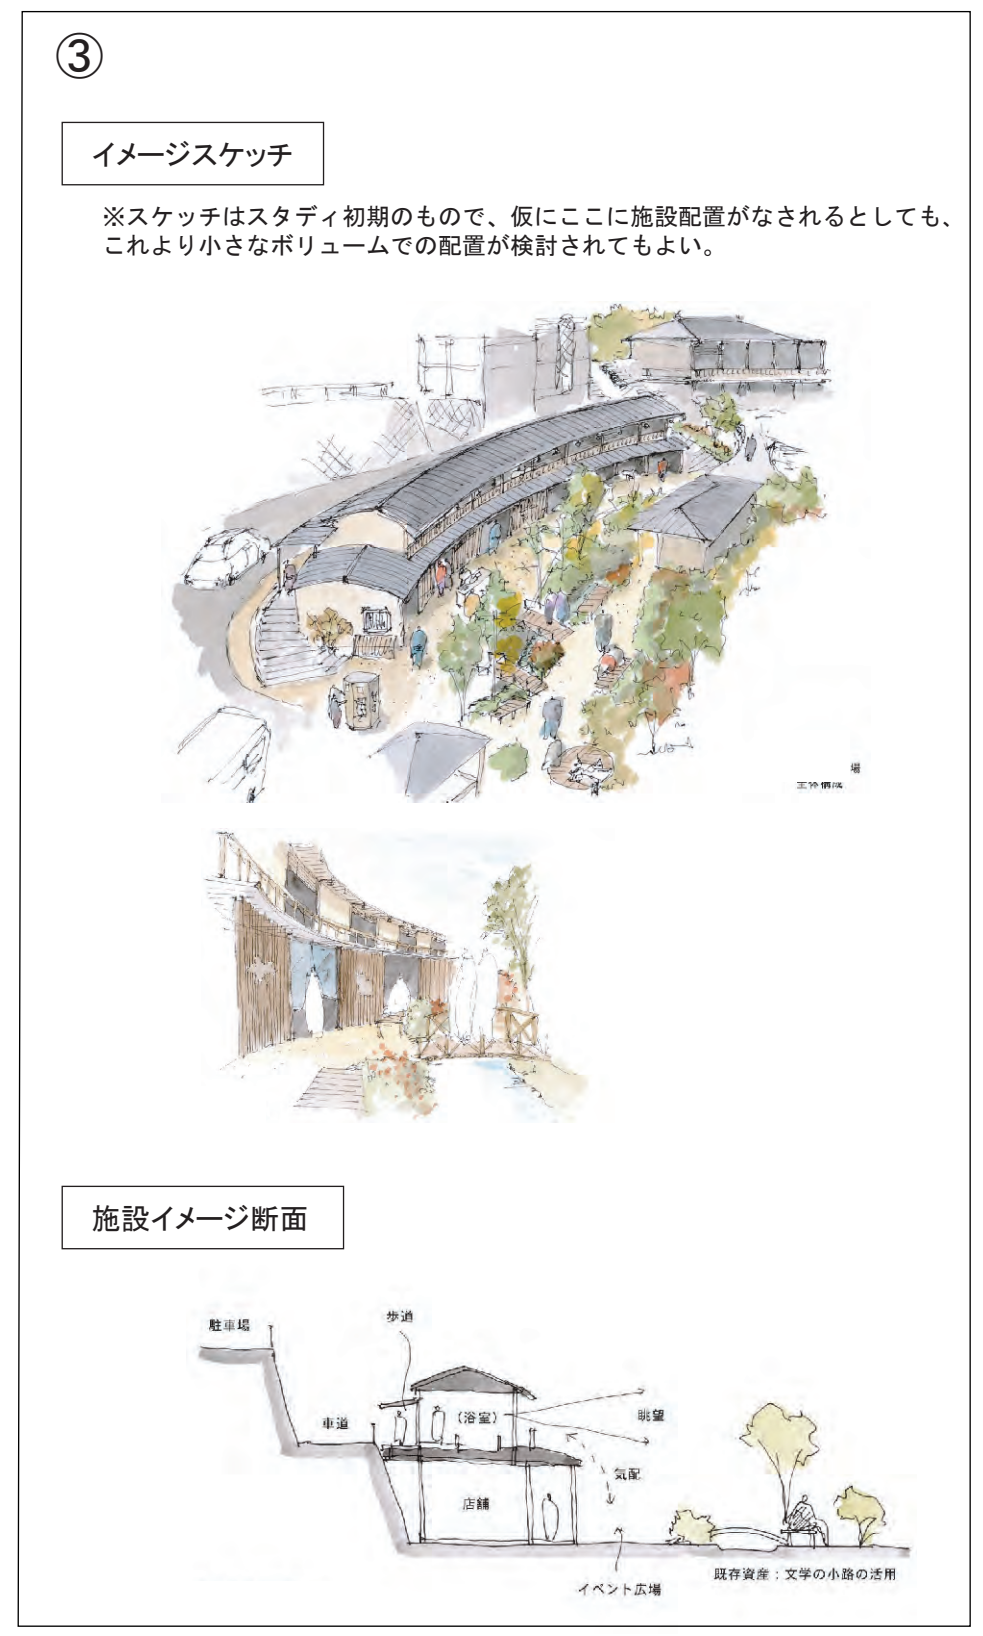
〈まちの駅周辺エリア〉  
スタディ(参考)

- ・仮に①に温泉本館を配置
- ・仮に③に施設を配置した場合

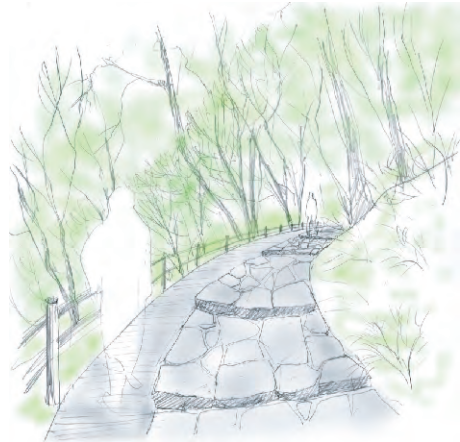
既設のコンクリート舗装は基本的に残す方針であるが、導入部分のみ地場産の石組階段を整備し、散策の雰囲気作りを行う。  
 現況の老朽化した人止柵、転落防止柵の印象は強く、改修は空間のイメージを大きく変えるといえる。

幅員の3/4程度について既設コンクリート舗装を石組階段として再整備する。

- ・石組み階段整備
- ・老朽化した柵の再整備(人止柵)

#### コンクリート階段

- ・階段はそのまま
- ・案内プレート等の埋め込み
- ・老朽化した柵の再整備(転落防止柵)
- ・間伐材等利用による土留の再整備

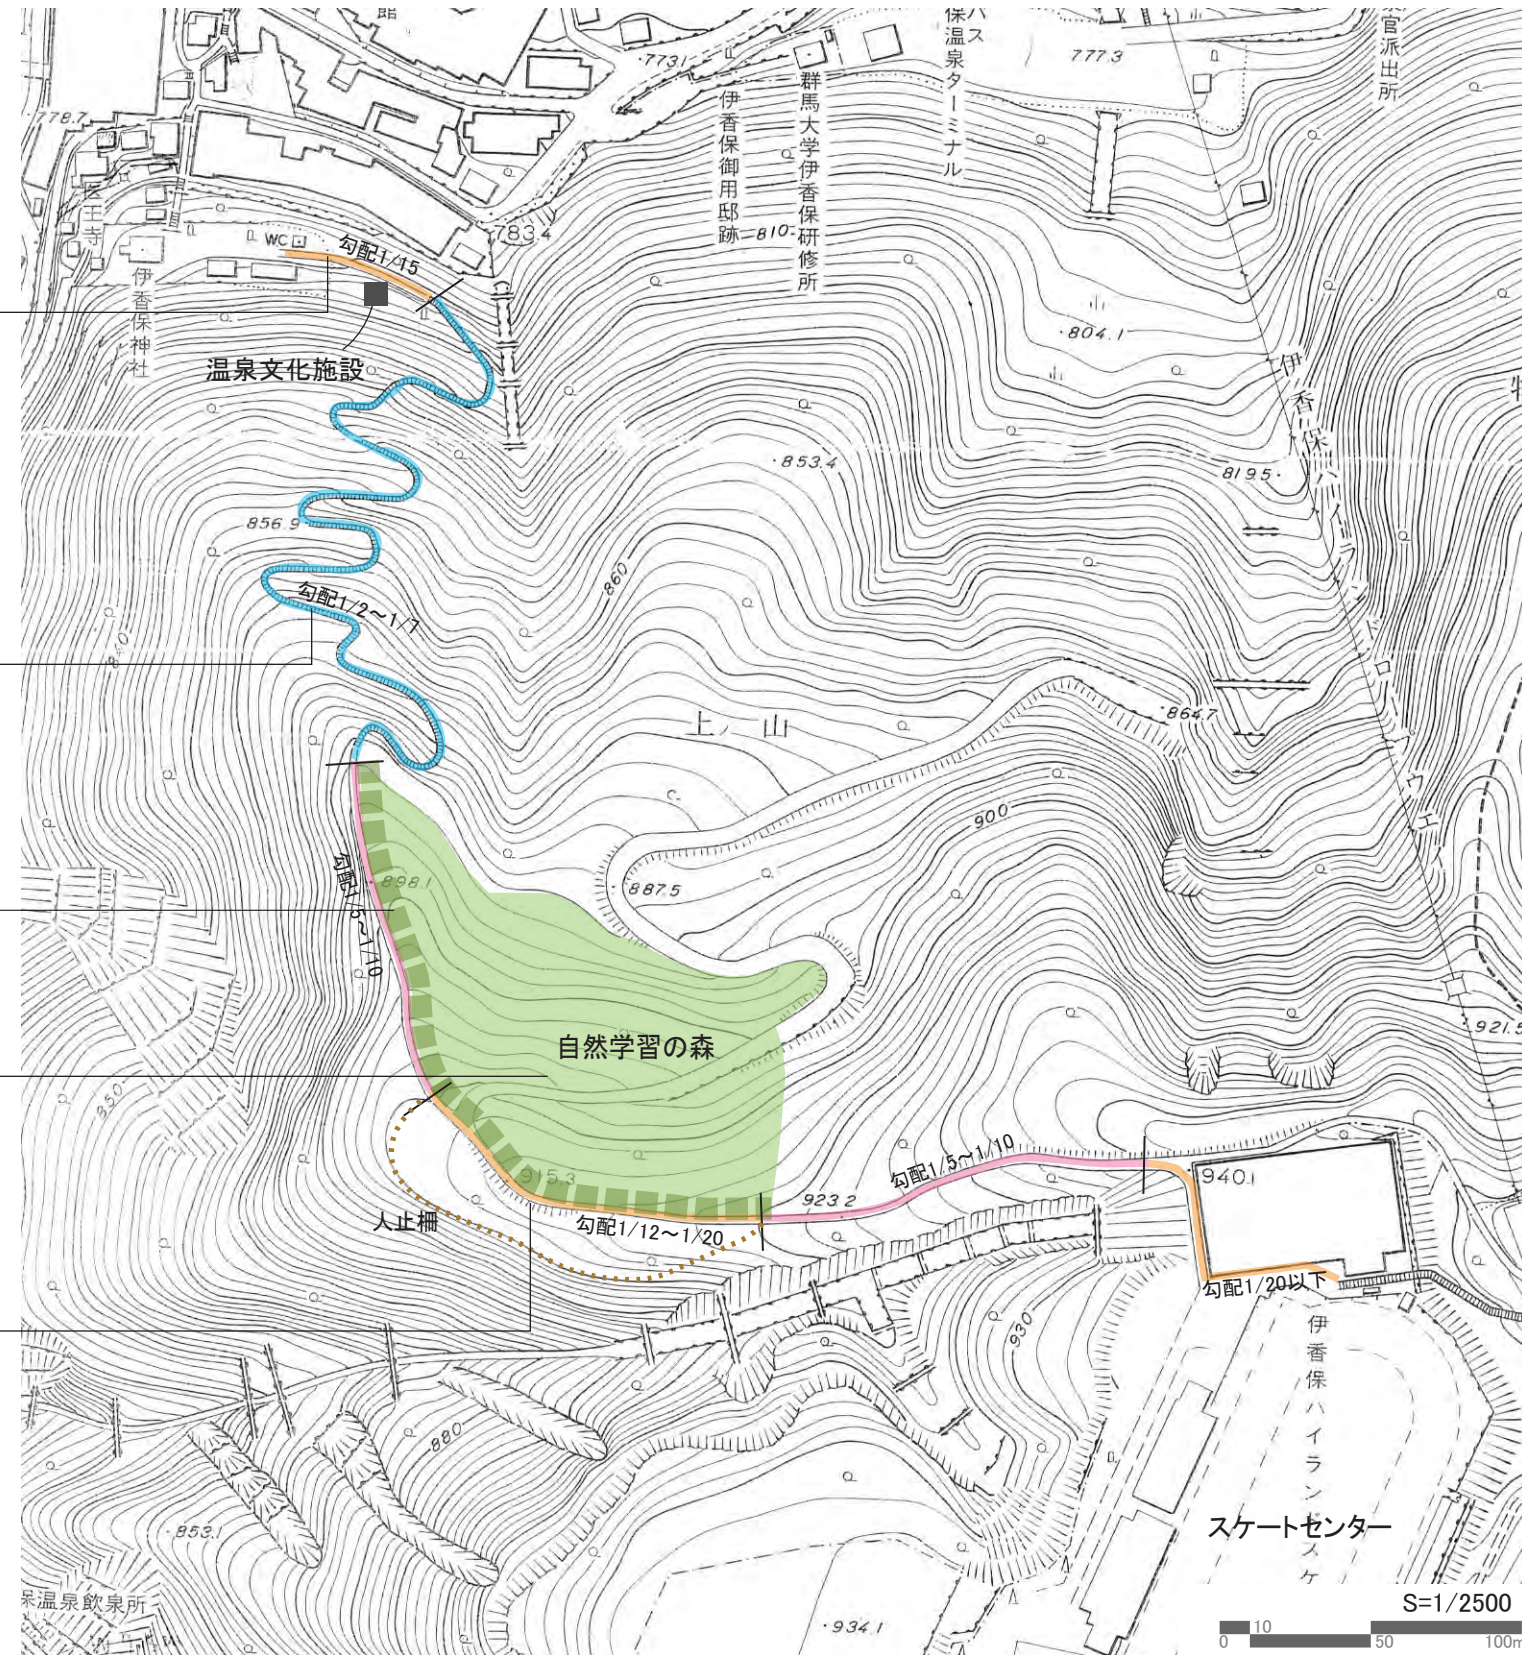
### 景観歩道 ~神社見晴線~

園路脇の土の上を歩けるように整備する。

間伐・枝打ち・木柵・木道・粗朶柵等

人止柵は園路から遠い部分に整備し、ゆったりと歩ける雰囲気を提供する。

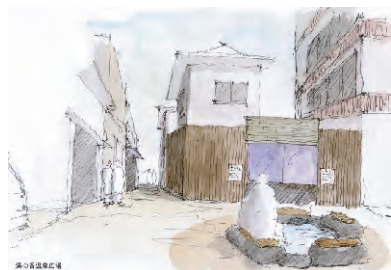
歩行者の回遊を快適なものとするため、石段から横へ伸びるそれぞれの小路の特性を生かした景観整備を行う。  
 地場産の石など「本物」を用いた舗装とし、風合いが増すように、また場所によっては草の生える隙間を生むディテールにより、ほっとしたみちになるよう工夫したい。

現況特性：  
 狭く絞られた路地の向こうに開放的なメインストリート/自然の山と沢へつながる急坂

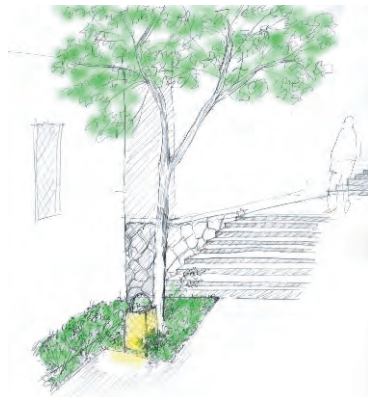
### 石段街 緑と灯りのスポット整備 試案例

見えがかりの緑が少なく、路面店が少ないため明かりの寂しい石段街中段から下段のエリア。スポット的に緑と明かりを配置し、しっかりと華やかな石段街の雰囲気を演出する。

- ・高木及び低木、地被植栽
- ・低い灯り<灯籠>の設置

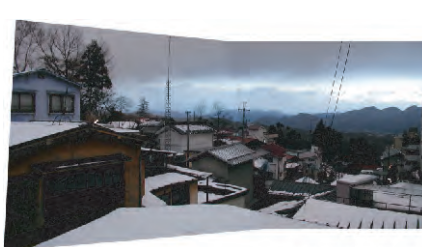
現況特性:くねる道の向こうへといざなう路面店、眺望。石段街からまちの駅へ階段無しでつなぐ路地/裏通り。

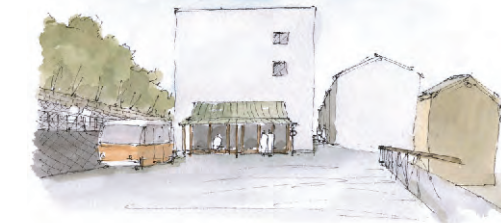
#### 石段街横丁広場 試案例

現在の屋根付駐車場を解体し、タウンバス発着ロータリーとする。  
 ※絵にはないが植栽を伴う整備とする
