平成 16 年度国土施策創発調査  
源流再生・流域単位の国土保全と管理に関する調査  
自然環境に関する調査

報 告 書

平成 17 年 3 月

環境省自然環境局自然環境計画課

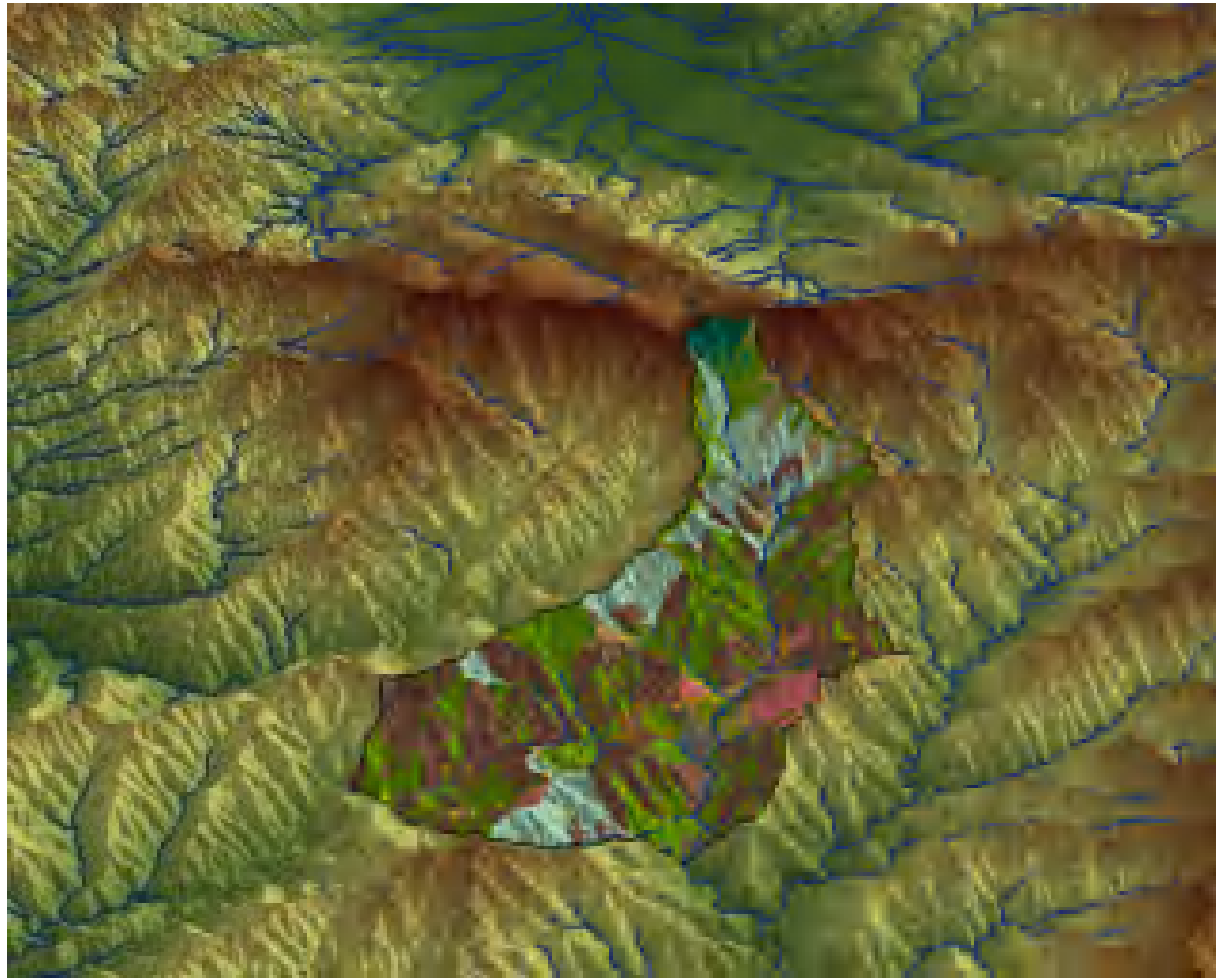
図 2 - 5 4 源流域を視覚的に捉えた例（小菅村）

図面は北東方面より小菅村を鳥瞰しており、図面の下側が三頭山、上側が大菩薩峠である。

ここでは源流域を視覚的に捉えた例として掲載した。

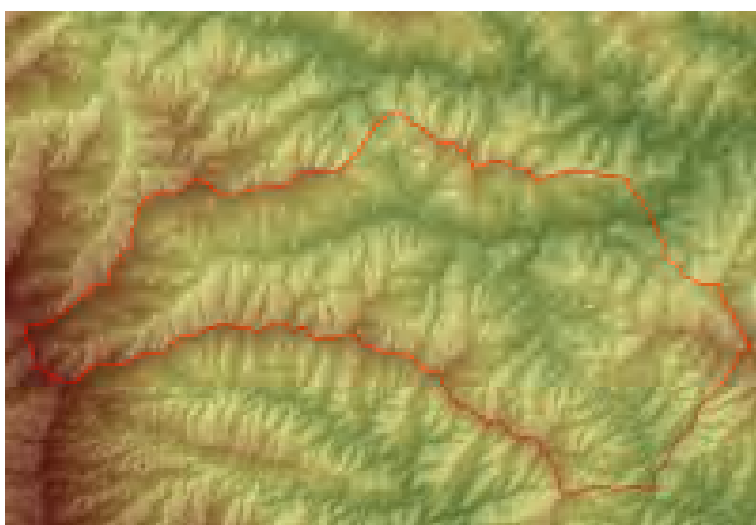
### 標高段彩図

標高を色分けしたもので、アスター衛星画像のDEMデータより作成した。等高線による地形図と比べ、尾根などの稜線から谷へむかう地形が分かりやすい。
