平成 16 年度国土施策創発調査

源流再生・流域単位の国土保全と管理に関する調査

自然環境に関する調査 報告書

平成 16 年度国土施策創発調査「源流再生・流域単位の国土保全と管理に関する調査」
「自然環境に関する調査」報告書 要約編

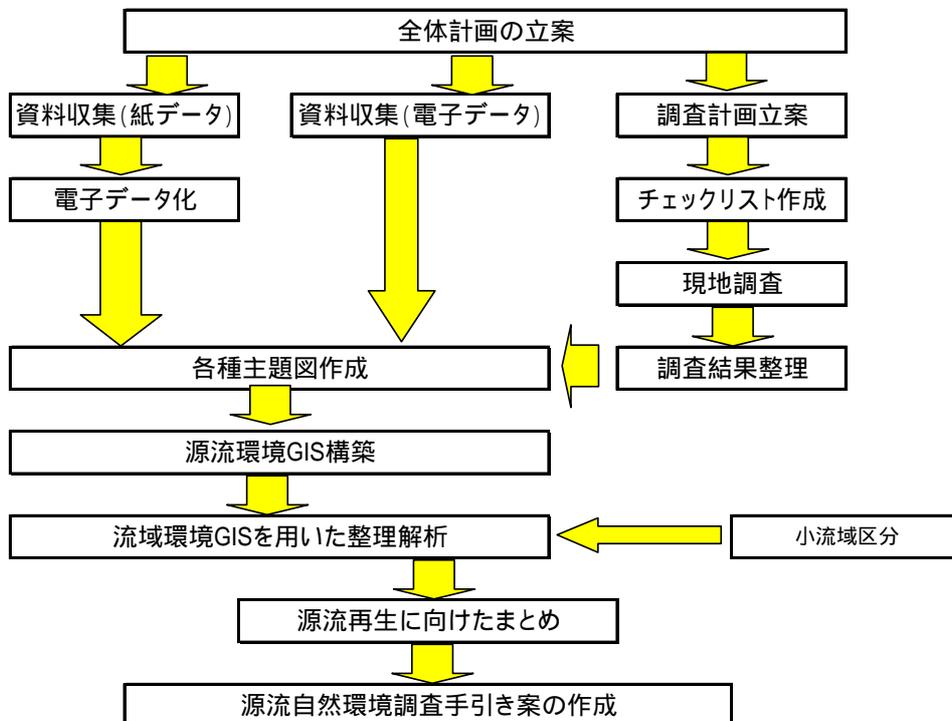
図 - 1 業務の流れ

業務の流れを、図 - 1 に示した。

主な工程と内容は以下のとおり。

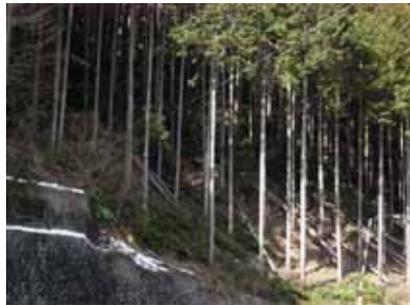
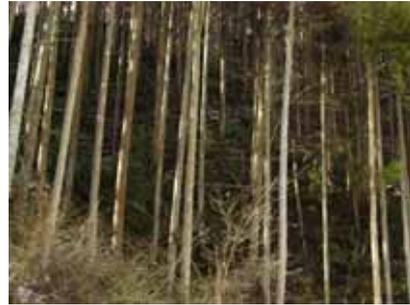
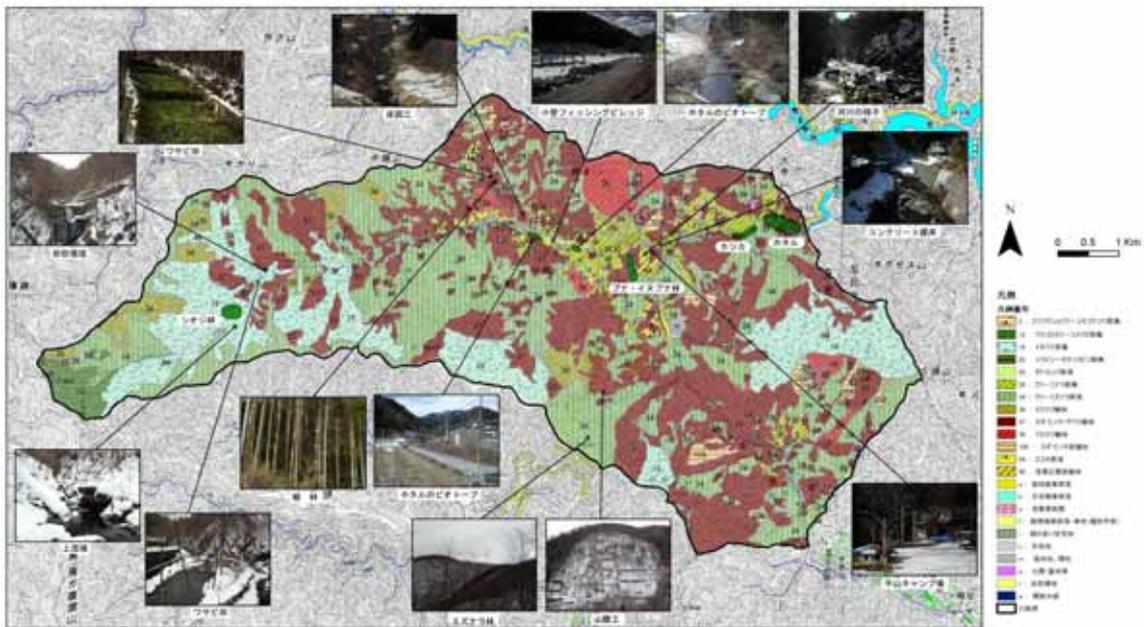
図 - 2 現地踏査及び聞き取り調査結果の整理例

項目		状況
二次植生	二次林	コナラやアカマツを中心とした二次林が村内には散在している。
	植林	北部や南西部を中心としてスギ、ヒノキ、アカマツ、カラマツなどの植林が広がる。伐採や下刈りなどの管理は「森林再生プロジェクト」の中で実施しているものの、定期的には行われていない。

北部の植林

植林の林床部

チェックリストを活用した現地踏査や聞き取り調査による調査結果を表 - 3 のように整理した。

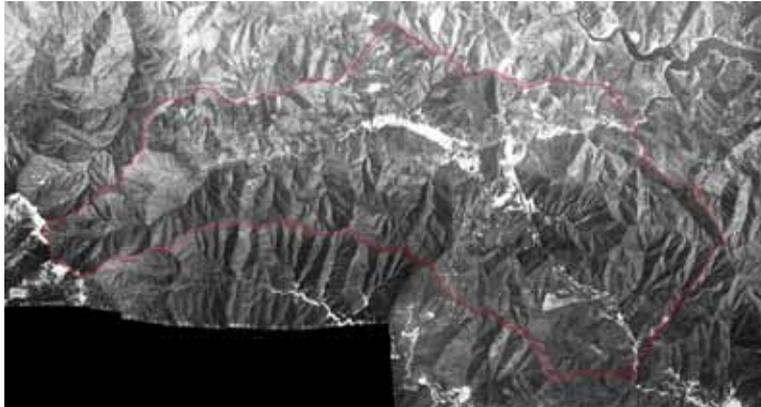
航空写真オルソフォト 小菅村

航空写真を幾何補正したもの。実際の建物・稜線など地形が見えるので、様々な情報を書き込む基図として利用できる。

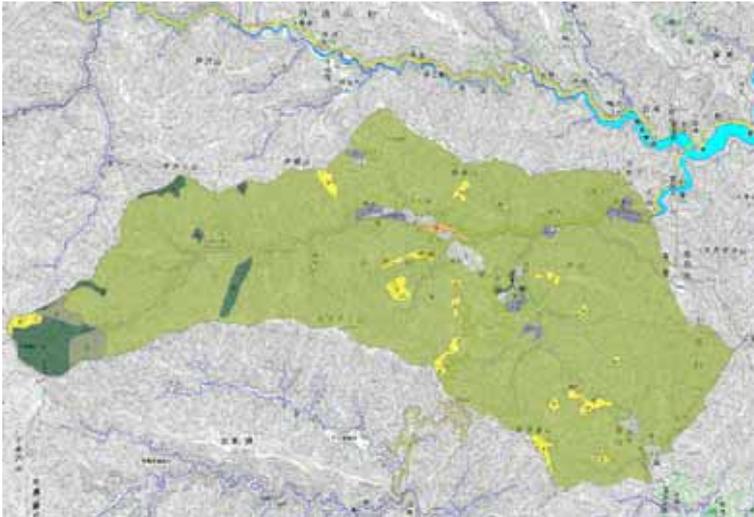
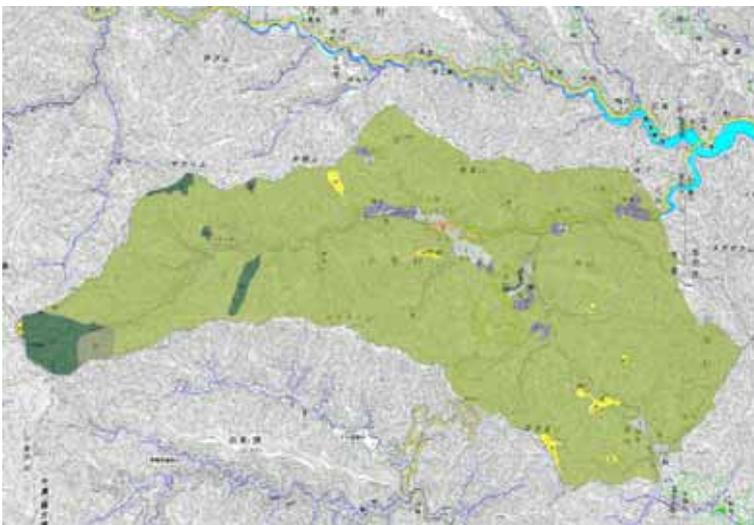
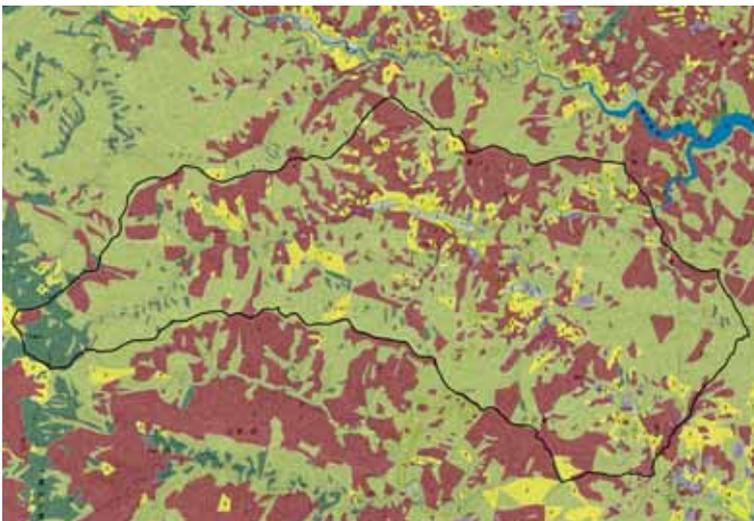
3年代の土地利用図

土地利用図 明治
地形図の凡例を判読し作成

土地利用図 昭和初期
地形図の凡例を判読し作成

土地利用図 昭和50年代
第3回自然環境保全基礎調査の凡例を統合

土地利用図の凡例を読み取り作成した明治～昭和の土地利用図は、地形図の更新が完全ではなく、ほぼ情報が変わっていない結果となり、昭和50年代との比較も困難である。

いくつかの年代の土地利用図を活用し、重ねあわせを行うことで、源流域の土地利用の時代変遷を整理することができる。ただし、面積の変遷など詳細な解析を行う場合は、作図精度の問題から、昭和 50 年代の第 3 回自然環境保全基礎調査以降となる。基盤環境と植生図を重ね合わせることで、源流域の植生の現況や特徴を把握することが可能となる。特定の立地に成立・生息する動植物などの生育地の抽出など、保全対策への利用が可能である。

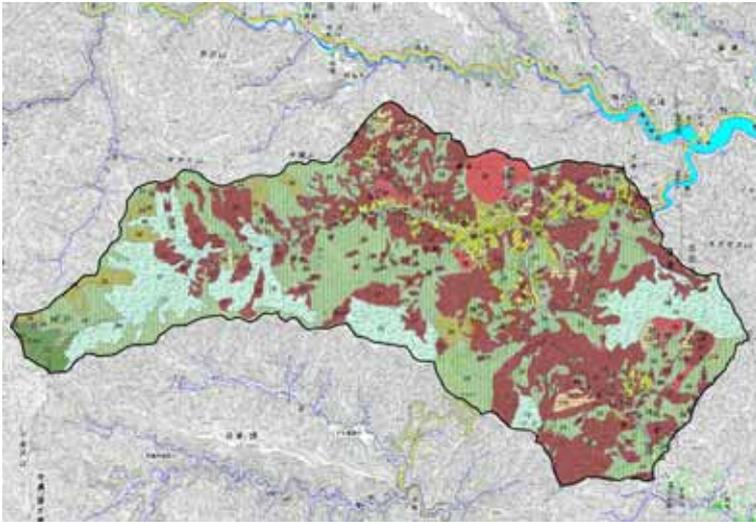
現存植生図

航空写真判読により現在の植生図を作成した。過去の植生図については、第3回自然環境保全基礎調査より作成が可能である。

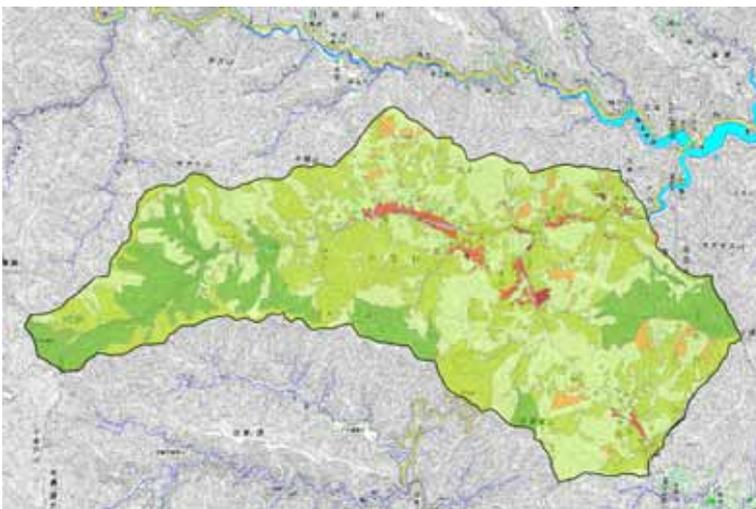
植生自然度図

植生図で表現される各群落の自然度を表したものの。自然度とは、植物群落の人為的影響の大きさを示し、ブナやコメツガ林などの天然林で高く、市街地で低い値を取る。

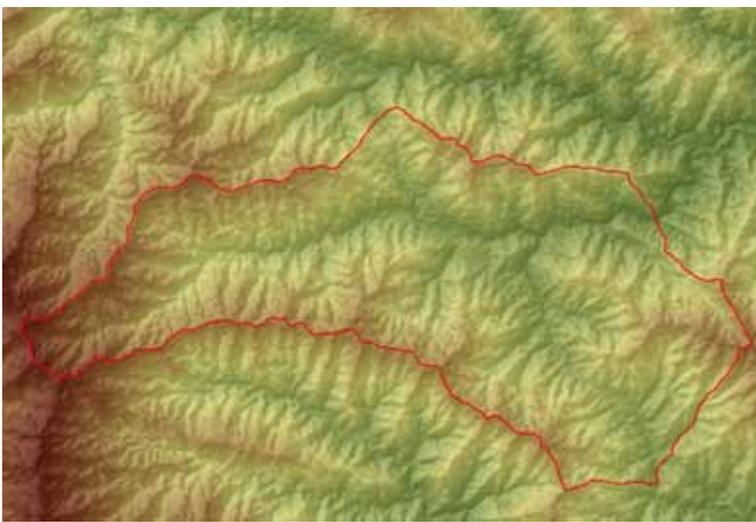
標高段彩図

標高を色分けしたもので、アスター衛星画像のDEMデータより作成した。等高線による地形図と比べ、尾根などの稜線から谷へむかう地形が分かりやすい。

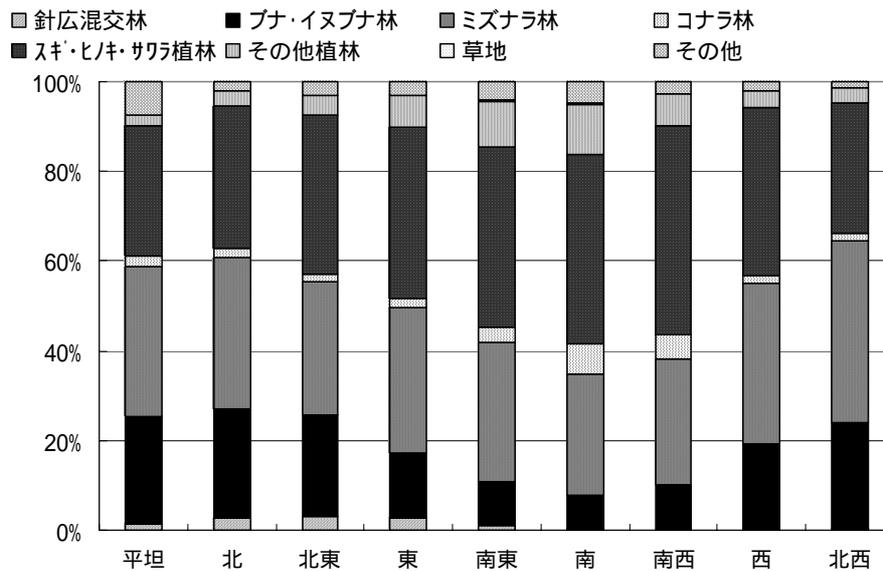
斜面方位 - 植林・耕作地

- ・自然度の高いプナ・イヌブナ林は北西～北～北東向斜面において割合が高く、これらは、村の南側を中心とした東京都水源涵養林にあたる。
- ・植林地はプナ・イヌブナ林と反対に、南西～南～南東斜面で割合が高く、これらは村の北側にあたる。

植生図で用いた各植物群落の成立する立地環境を明らかにするため、植生図と基盤環境データを重ね合わせてそれぞれの特徴を比較した。特定の貴重な植物群落を保護するためにはその生育基盤を確保することが必要であり、その適切な保護策を講じる手段として、生育立地を明らかにすることは重要である。

重ね合わせに用いる基盤環境データは、地形・地質に関する主題図が主に考えられ、土地分類基本情報図(表層地質図・地形分類図・土壌図)、温量指数図(暖かさの指数・寒さの指数)、標高段彩図、傾斜方位図、傾斜角図などが挙げられる。立地の特徴を抽出するとはその制限要因を明らかにすることである。従って、考えられる可能性を一つ一つ検討し、かつそれらの結果を総合的に考察する必要があり、なるべく多くの図面を重ね合わせる事が重要である。

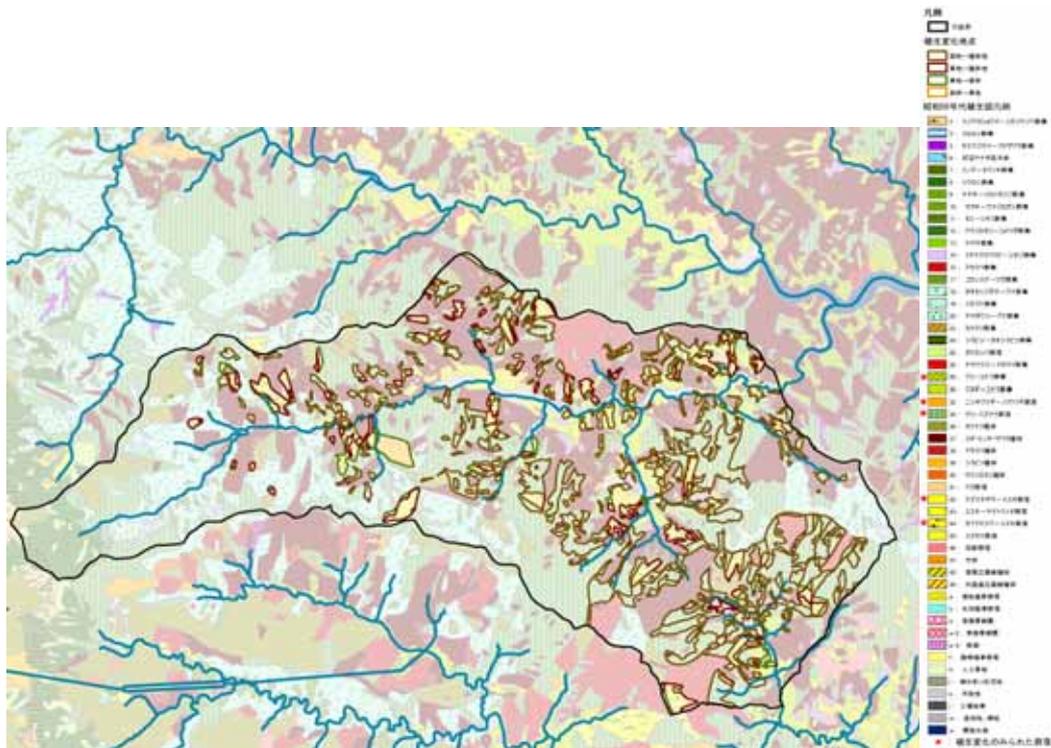
上記の手順で主題図を作成した結果、変化地点の多くは「森林 植林地」に区分された。ミズナラ林が樹種変換されており、ブナ林はほとんど消失していない(図 - 3)。

2 時期の植生の変遷 背景は昭和 50 年代の植生図

GIS 上で 2 時期の図面を用いて昭和 50 年代と現在の植生を比較し、変化した地点を抽出した。ただし、2 時期の図葉間で用いている凡例が異なるため、変化の抽出は、植林地・森林・草地の間での変化のみ行った。

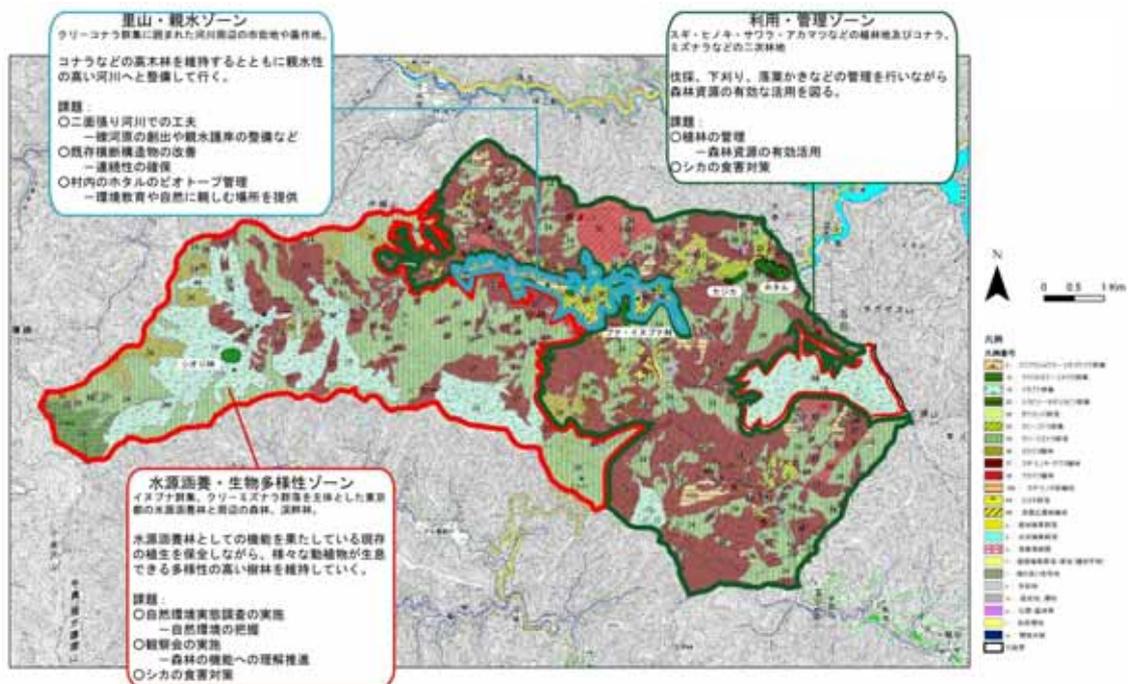
環境類型区分図の作成

解析図面、現地調査などによる情報を整理し、村内をゾーン区分し、環境類型区分図を作成した。環境類型区分図は基礎的な自然環境と再生に必要な課題を抽出した情報の提供図である。

ゾーンは里山・親水ゾーン、水源涵養・生物多様性ゾーン、利用・管理ゾーンの3つに区分した。以下にゾーン区分の理由を示した。

- ・東京都水源涵養林であるブナ林やミズナラ林を主体とした森林であり、様々な動植物の生息地と考えられる。水源涵養林の管理と動植物の生息地の保護が必要と思われるゾーン。

- ・河川周辺のコナラ林に囲まれた市街地や農作地。河川に触れ合う場の提供と河川横断構造物の改善が必要と思われるゾーン。

- ・スギやヒノキの植林地やミズナラ、コナラなどの二次林地。森林の管理と資源の有効活用を図るゾーン。
