<b>技術名</b>	<b>非接触型渦流探傷装置（RTD－INCOTEST）</b>
------------	---------------------------------

### 1. 技術概要

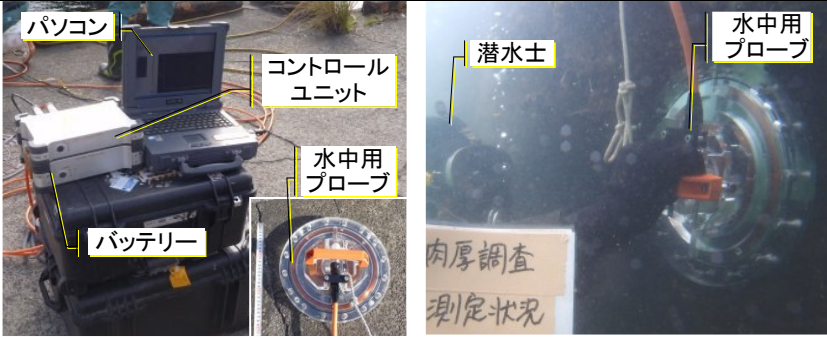
<p>写真には、地上での装置（パソコン、コントロールユニット、バッテリー）と水中での潜水士によるプローブの使用が写っています。水中には「肉厚調査 測定状況」という看板も見えます。</p>								
<b>活用フロー</b>	<table border="1" style="width: 100%; text-align: center;"> <tr> <td style="width: 33%;">INCOTESTによる 相対肉厚測定作業 の実施</td> <td style="width: 33%;">           ・点検記録簿の作成            ・水中部の変状確認等         </td> <td style="width: 33%;">           ・維持管理計画            ・補修設計         </td> </tr> <tr> <td>外業</td> <td>内業</td> <td>内業</td> </tr> </table>			INCOTESTによる 相対肉厚測定作業 の実施	・点検記録簿の作成 ・水中部の変状確認等	・維持管理計画 ・補修設計	外業	内業	内業
INCOTESTによる 相対肉厚測定作業 の実施	・点検記録簿の作成 ・水中部の変状確認等	・維持管理計画 ・補修設計							
外業	内業	内業							
<b>当社の実施範囲（該当○）</b>	点検機械	○							
	操作者	○							
	受託業務	○		○			△		
	備考	外業、内業ともに当社で実施する。 2回目以降も同様の実施体制であり、点検機械のリース等は不可である。 △：当社への委託でも可能
