# 有明海 芦刈地区における高潮による浸水想定区域図（案）

# 芦刈町高潮避難地図

(高潮ハザードマップ)

# 防波堤の評価方法

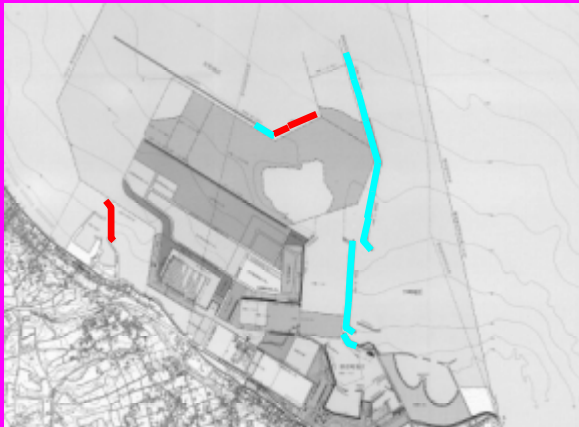
地震動による防波堤破壊

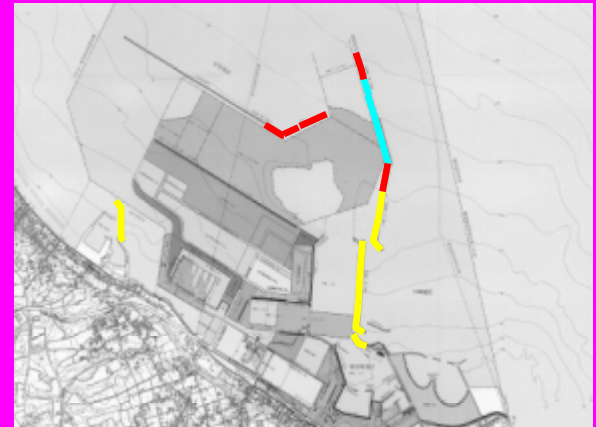
液状化による防波堤破壊

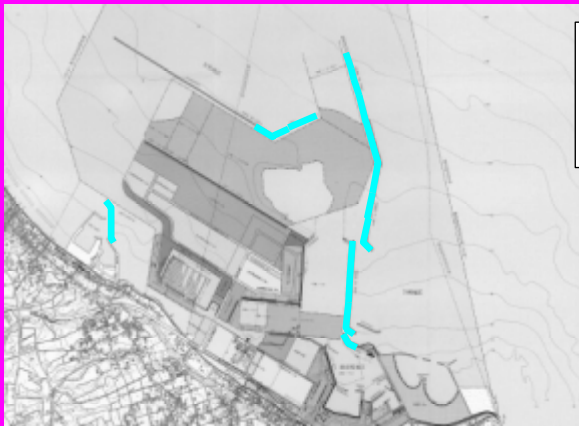
津波による防波堤破壊

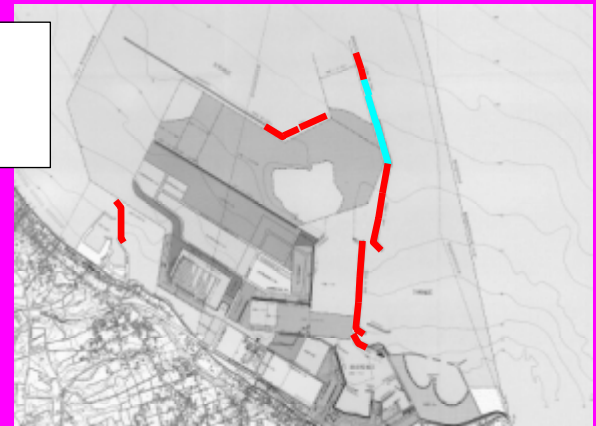
防波堤の破壊(総合評価)
