(2) 家屋流失の危険性が高いエリアを評価する手法

近年の水害における家屋流失事例について (検討会限り)

大河川における家屋倒壊等氾濫想定区域の設定方法について

筑後川右岸域の事例に基づいた家屋流失ケースの定性分析

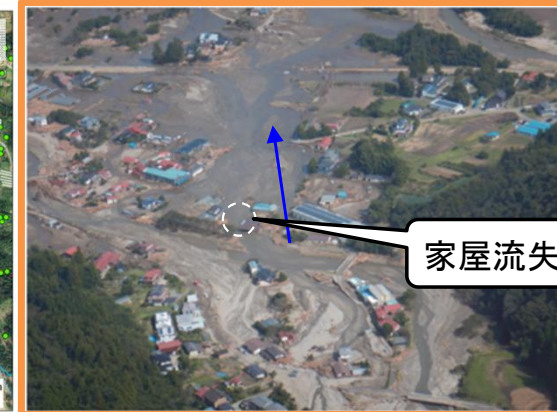
五福谷川の事例(R1)

出典：令和元年台風19号豪雨の土砂・洪水氾濫による家屋被害範囲の地形的特徴,2020年度砂防学会研究発表会概要集,p103-104
土砂・洪水氾濫による家屋被害の実態把握と地形分析,土木技術資料 63-1(2021),p30-35

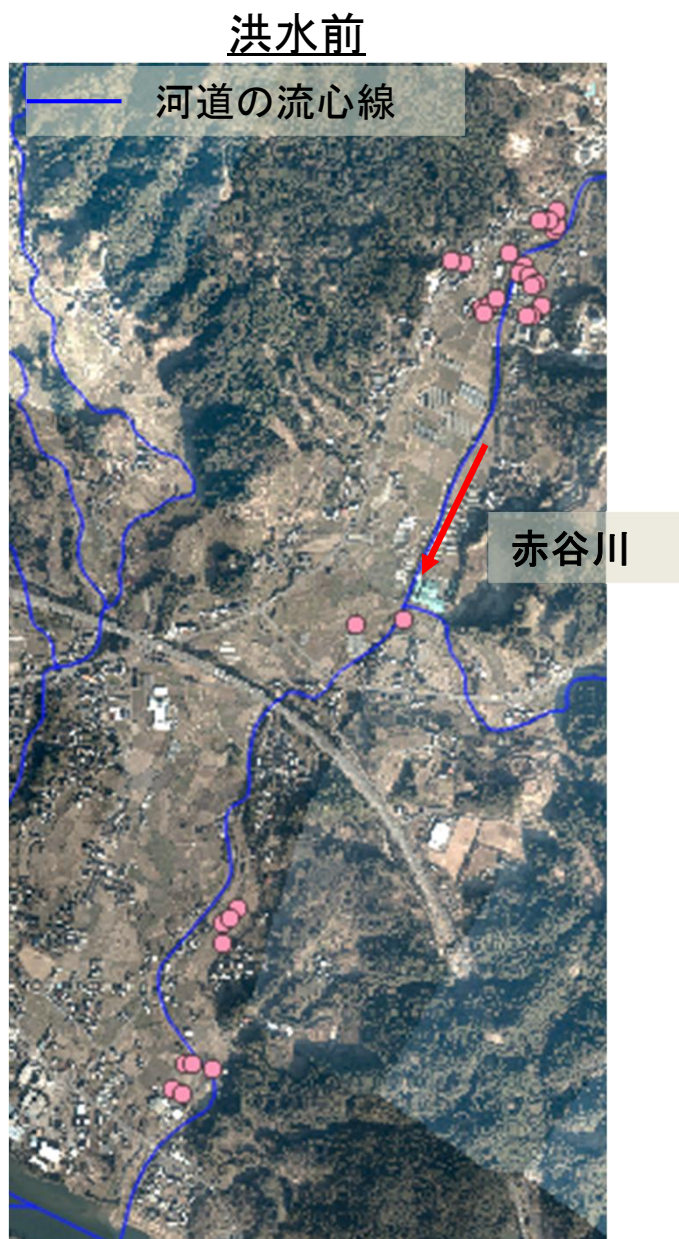
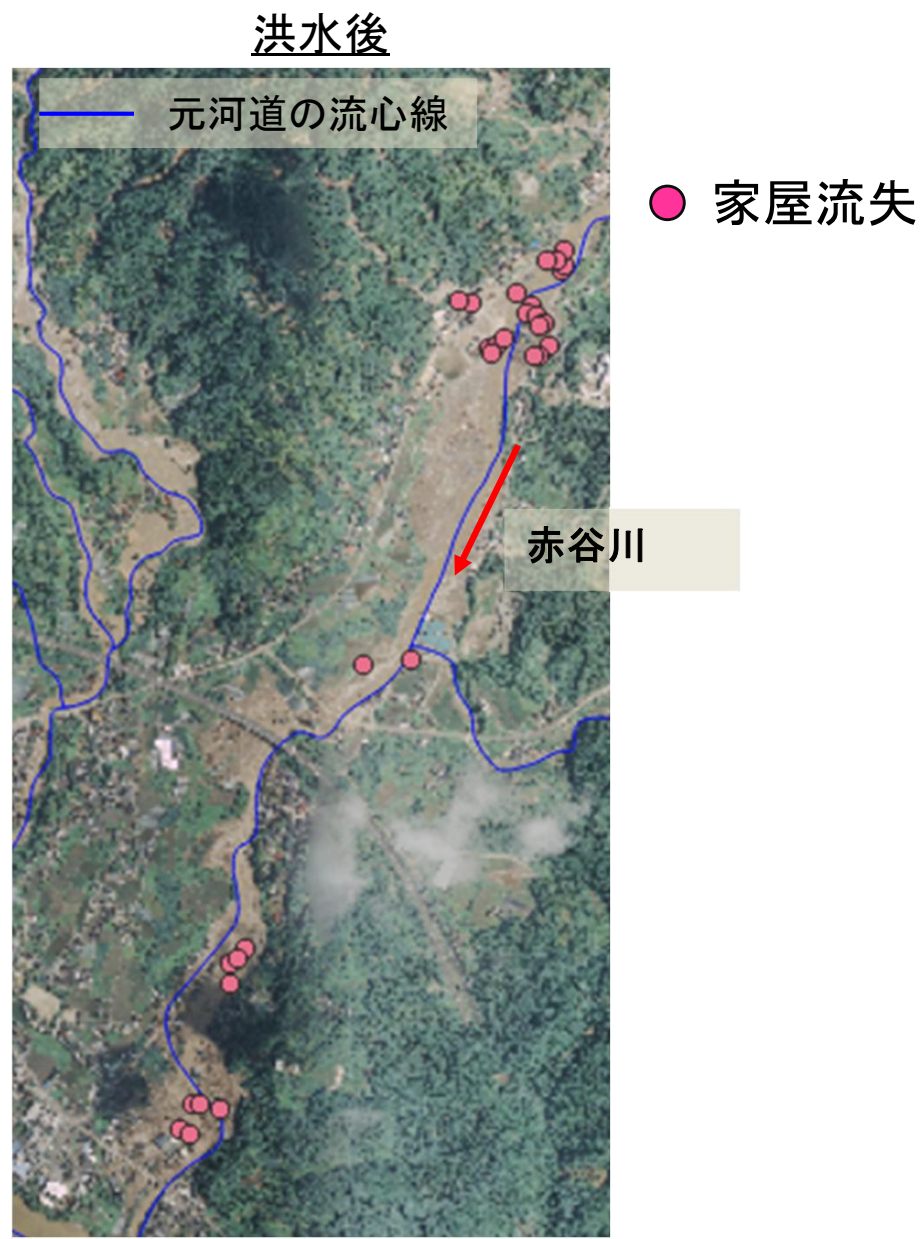
家屋流失箇所の評価の試行(赤谷川)

○家屋流失事例が多く、資料2-2でも扱った赤谷川を対象に、前頁で示した判定手法で、家屋流失の定量的な評価を試みた。

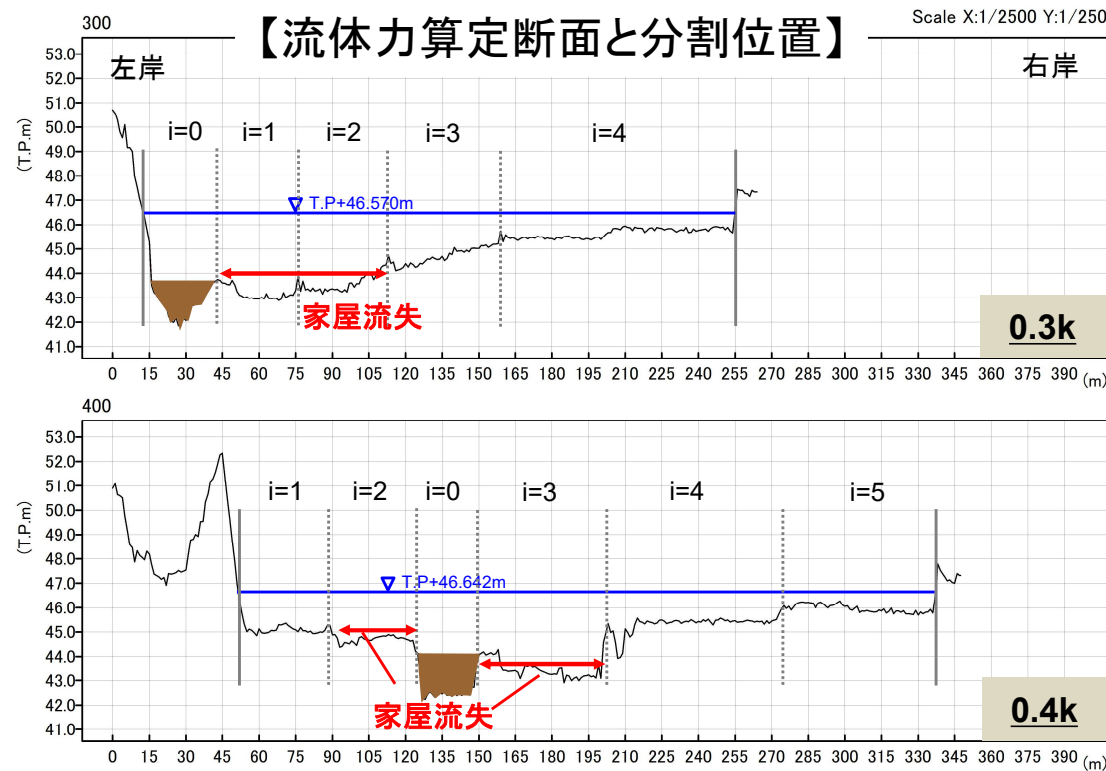
家屋流失箇所と1次元不等流計算に基づく水理量の関係①(赤谷川)

- 資料2-2で検討した1次元不等流計算結果より得られる水深・流速を用いて、家屋流失・倒壊を評価できるかについて、検討を行った。
- 1次元不等流計算では、水深・流速の横断分布は計算されないため、各測線で断面を分割した上で、各分割面の水深・流速を推定し、流体力の算出を行った。

<検討結果> ポイント: 1次元不等流計算で各断面毎に得られる \bar{Q} 、 \bar{V} 、 \bar{h} \Rightarrow 分割面毎に Q_i 、 V_i 、 h_i を $\sum_{i=1}^n Q_i = \bar{Q}$ となるように算出。

※ 分割断面添え字の*i*は、堆積前流路上を0とし、左岸側を1とし順番で振り分けている。

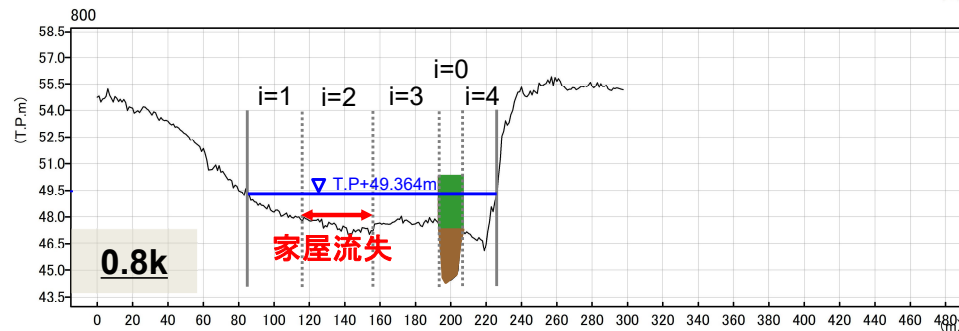
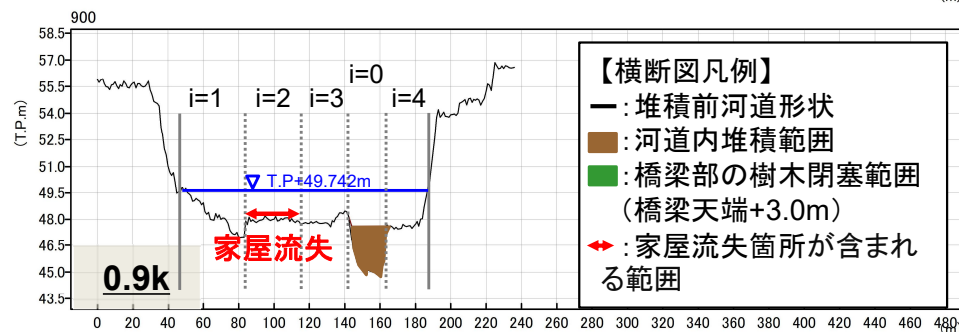
家屋流失箇所と1次元不等流計算に基づく水理量の関係②(赤谷川)

- 資料2-2で検討した1次元不等流計算結果より得られる水深・流速を用いて、家屋流失・倒壊を評価できるかについて、検討を行った。
- 1次元不等流計算では、水深・流速の横断分布は計算されないため、各測線で断面を分割した上で、各分割面の水深・流速を推定し、流体力の算出を行った。

<検討結果> ポイント: 1次元不等流計算で各断面毎に得られる \bar{Q} 、 \bar{V} 、 \bar{h} \Rightarrow 分割面毎に Q_i 、 V_i 、 h_i を $\sum_{i=1}^n Q_i = \bar{Q}$ となるように算出。

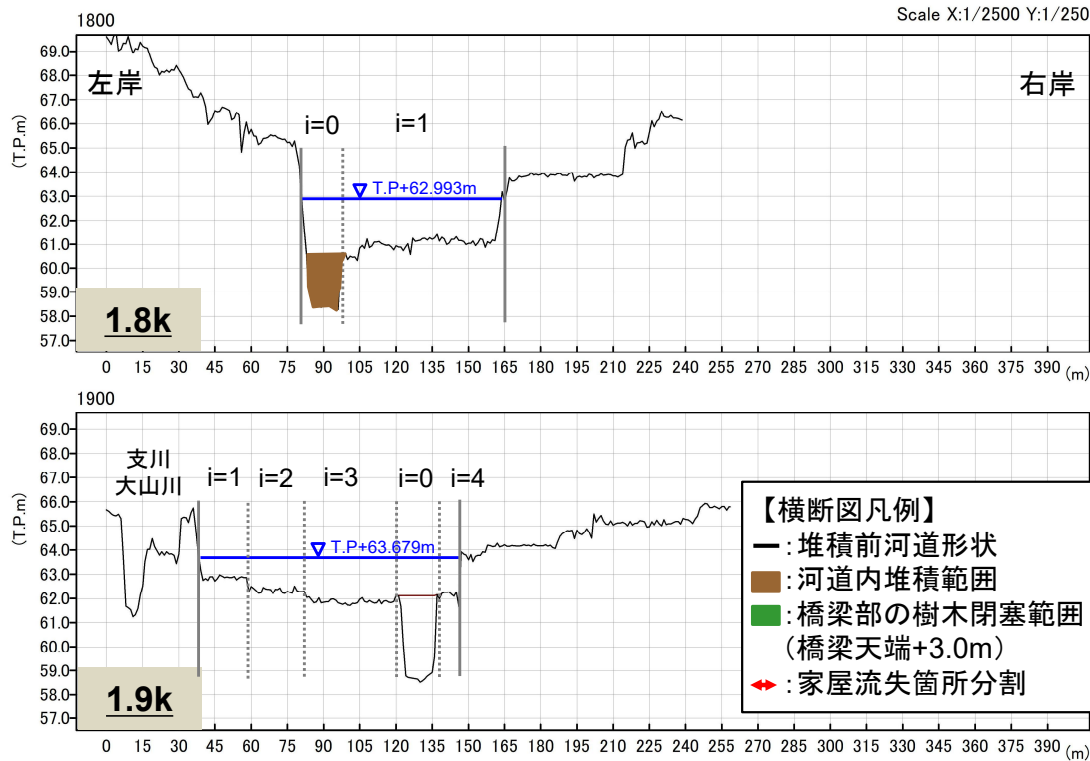
【流体力算定断面と分割位置】

家屋流失箇所と1次元不等流計算に基づく水理量の関係③(赤谷川)

- 資料2-2で検討した1次元不等流計算結果より得られる水深・流速を用いて、家屋流失・倒壊を評価できるかについて、検討を行った。
- 1次元不等流計算では、水深・流速の横断分布は計算されないため、各測線で断面を分割した上で、各分割面の水深・流速を推定し、流体力の算出を行った。

<検討結果> ポイント: 1次元不等流計算で各断面毎に得られる \bar{Q} 、 \bar{V} 、 \bar{h} \Rightarrow 分割面毎に Q_i 、 V_i 、 h_i を $\sum_{i=1}^n Q_i = \bar{Q}$ となるように算出。

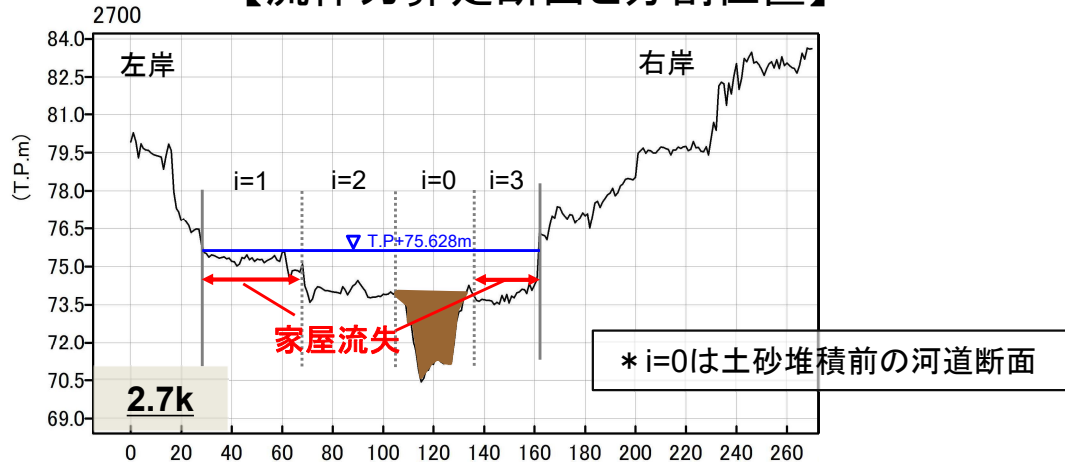
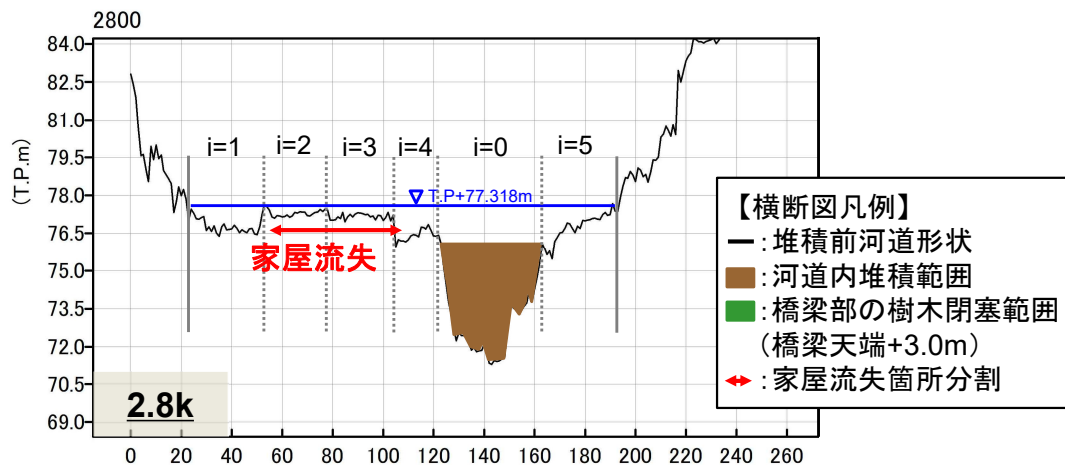
【流体力算定断面と分割位置】

家屋流失箇所と1次元不等流計算に基づく水理量の関係④(赤谷川)

- 資料2-2で検討した1次元不等流計算結果より得られる水深・流速を用いて、家屋流失・倒壊を評価できるかについて、検討を行った。
- 1次元不等流計算では、水深・流速の横断分布は計算されないため、各測線で断面を分割した上で、各分割面の水深・流速を推定し、流体力の算出を行った。

<検討結果> ポイント: 1次元不等流計算で各断面毎に得られる \bar{Q} 、 \bar{V} 、 \bar{h} \Rightarrow 分割面毎に Q_i 、 V_i 、 h_i を $\sum_{i=1}^n Q_i = \bar{Q}$ となるように算出。

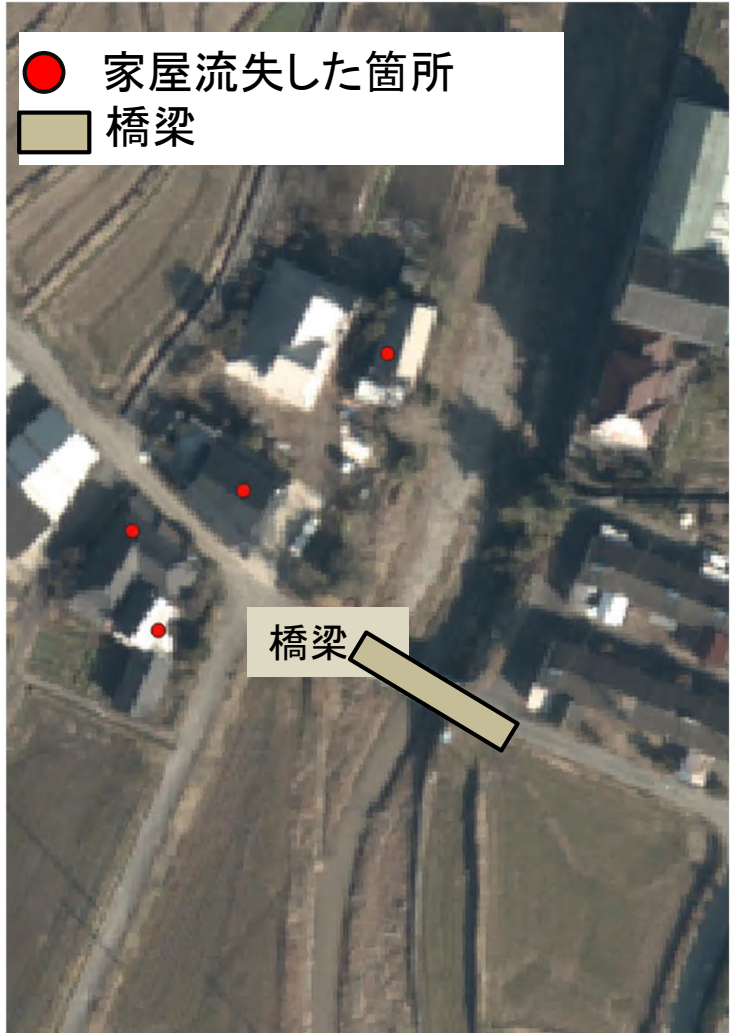
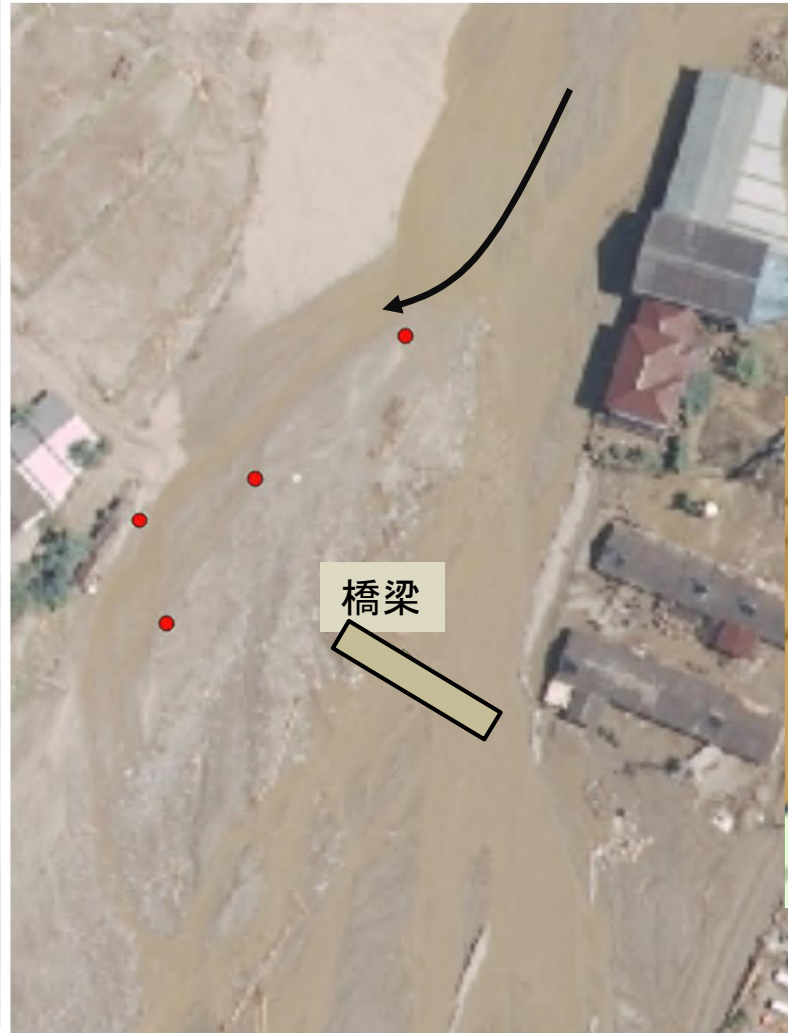
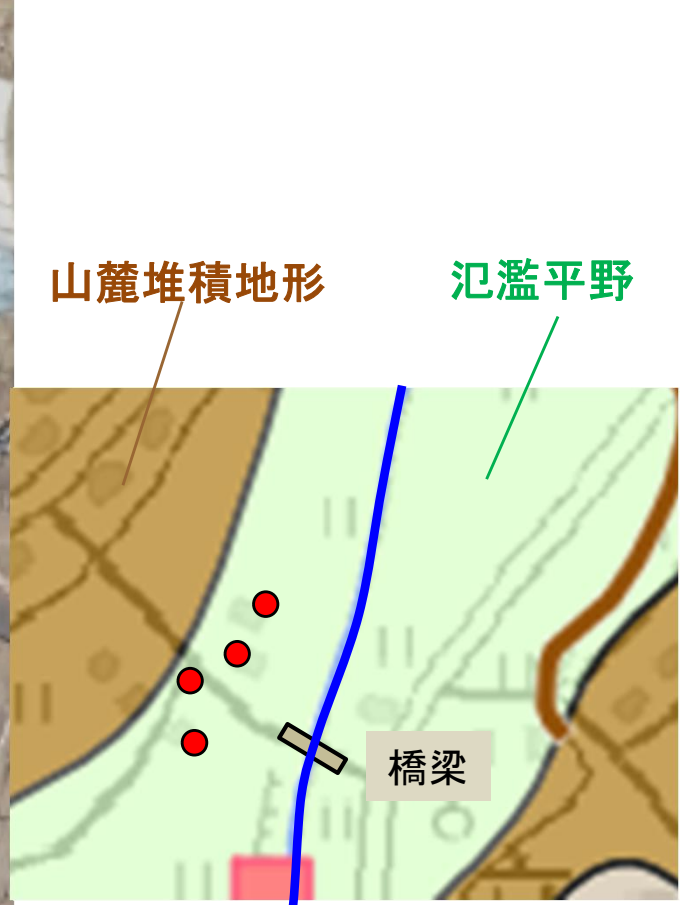
【分類A】橋梁の近傍エリア(赤谷川)

地形的特徴	
◎	橋梁の近傍エリア
○	氾濫原における相対的に低いエリア

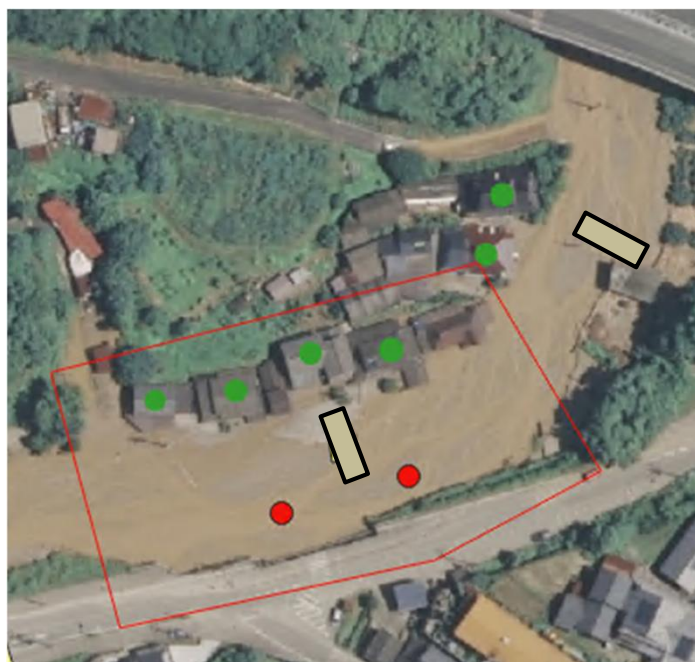
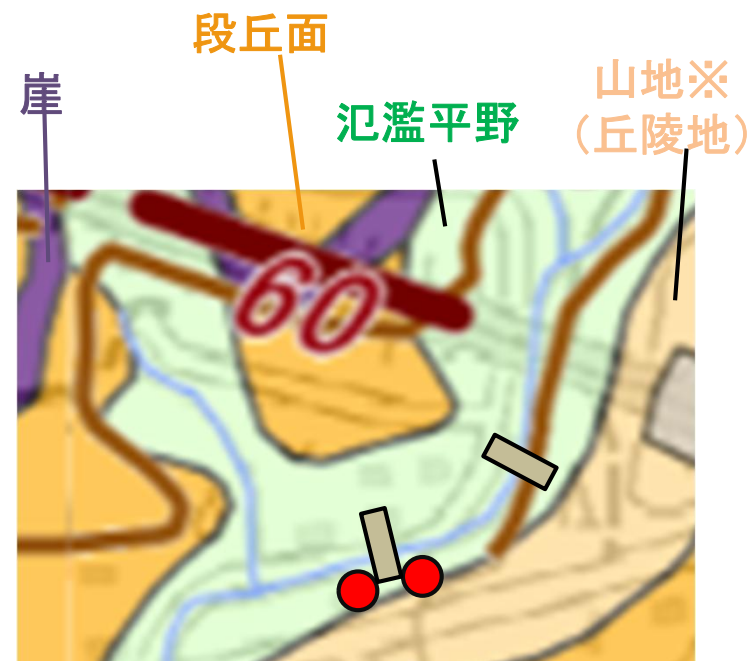
【分類C】氾濫原における相対的に低いエリア（白木谷川）

地形的特徴	
◎	氾濫原における相対的に低いエリア
○	橋梁の近傍エリア
○	湾曲部外岸下流側のエリア

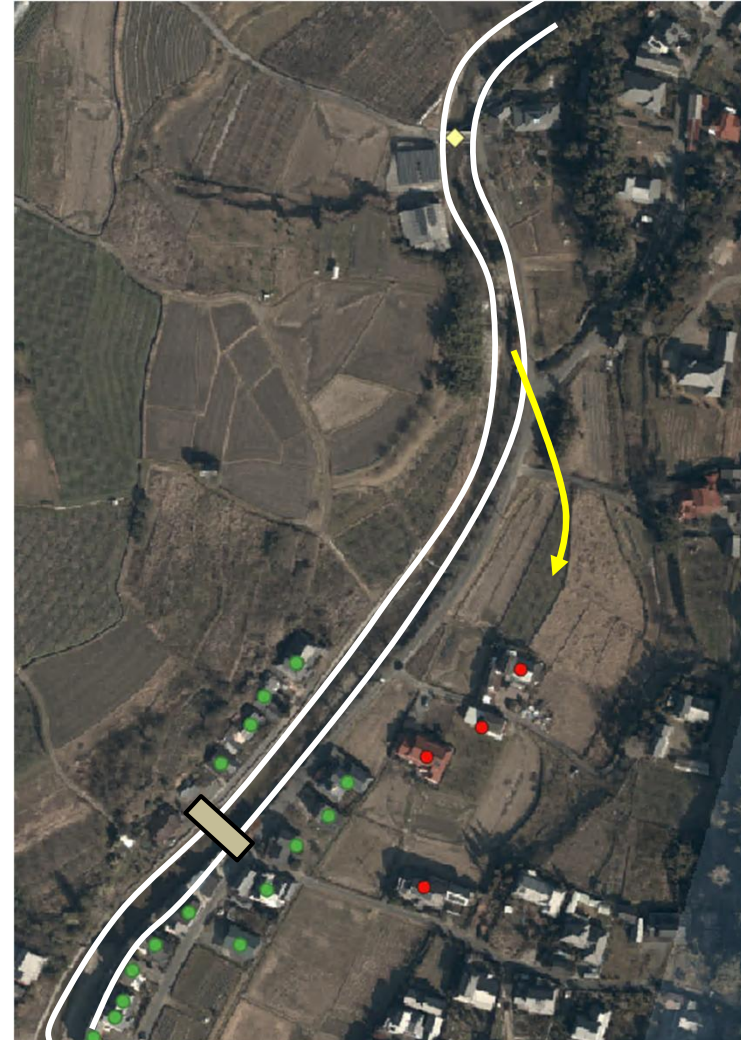
【分類D】湾曲部外岸下流側からの氾濫

◎: 湾曲部外岸下流側のエリア
 ○: 橋梁の近傍エリア

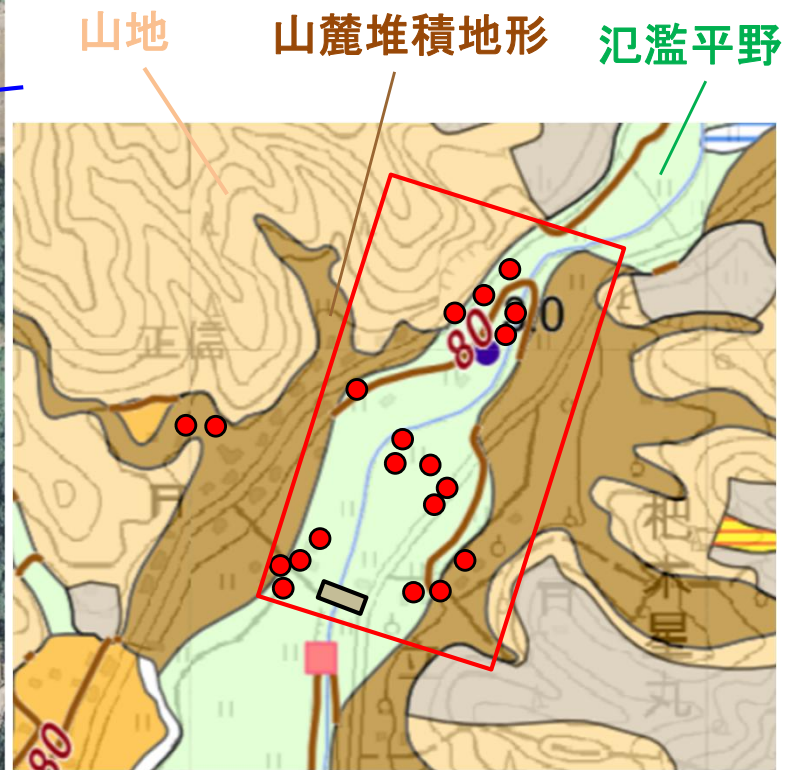
【分類E】氾濫原の幅が急拡幅しているエリア

地形的特徴	
◎	氾濫原幅が急拡幅しているエリア
○	橋梁の近傍エリア
○	氾濫原における相対的に低いエリア
○	湾曲部の内岸側のエリア

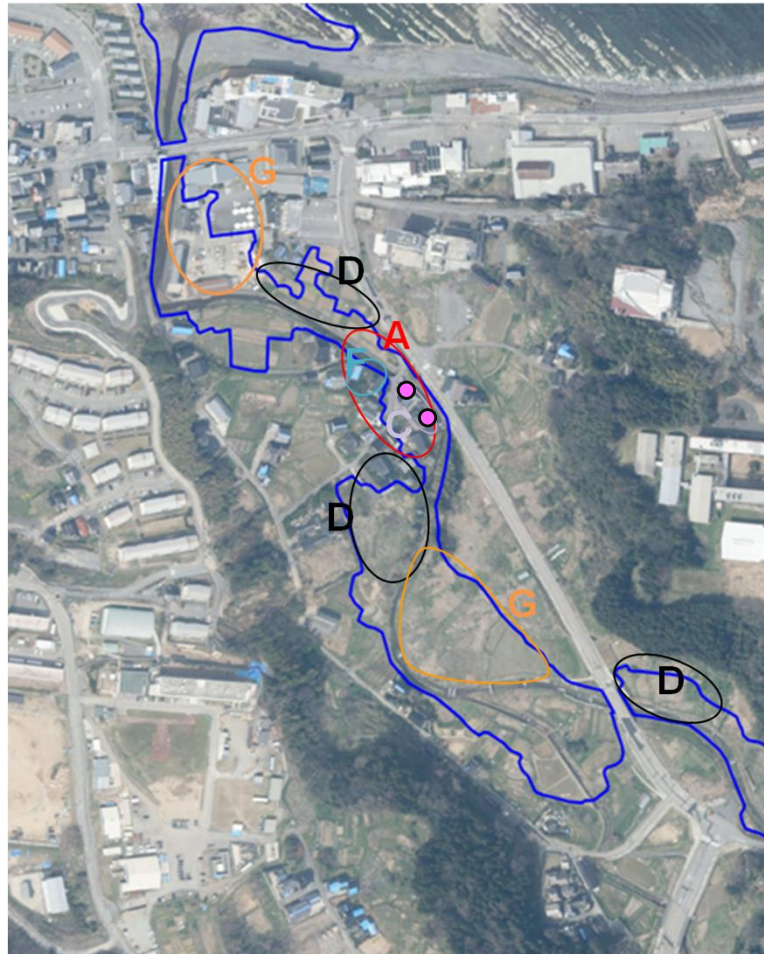
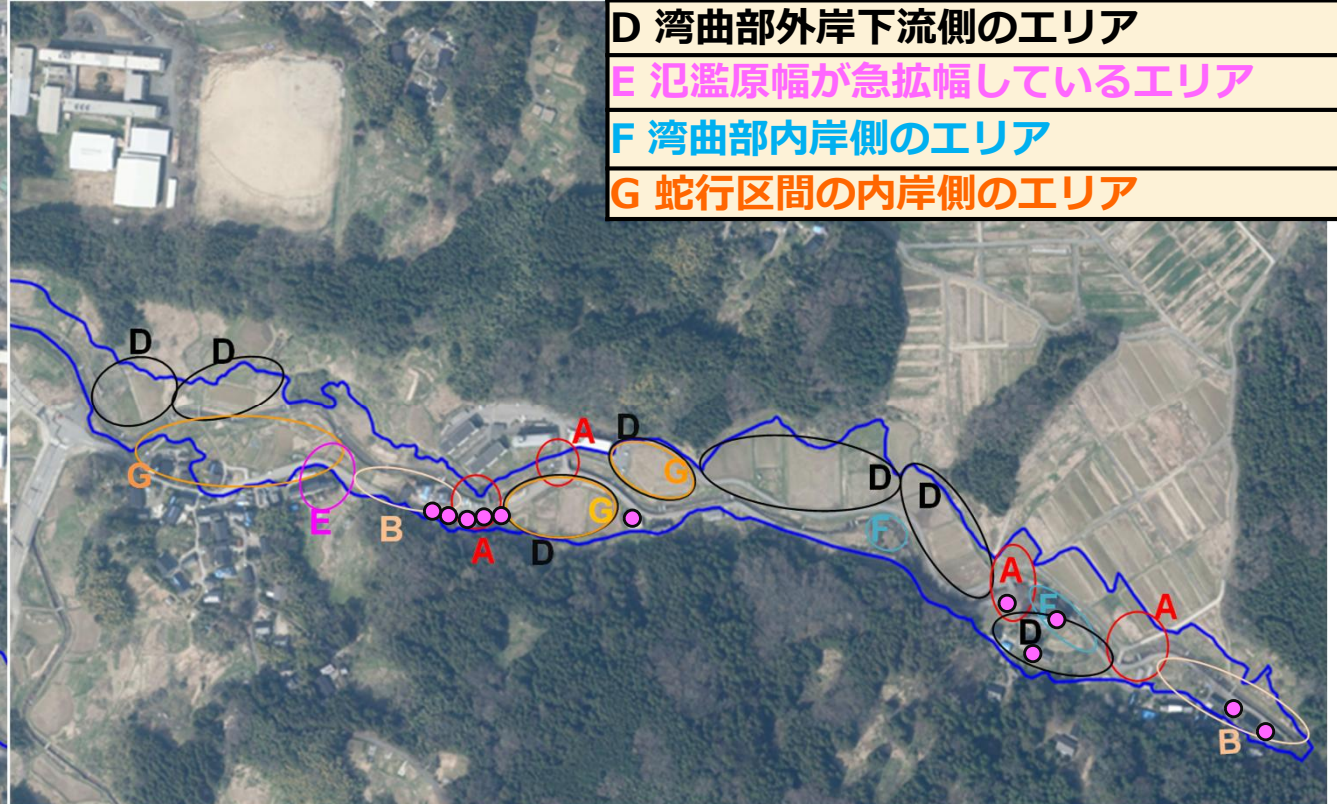
<定性分析結果を塚田川に適用した結果>

○同様に、定性分析を塚田川にも適用し、推定した家屋流失危険範囲と、実績浸水範囲・家屋流失箇所を比較した結果、実績浸水範囲域内のほぼすべての場所で、家屋流失する恐れがあると考えられる。

地形的特徴	
A	橋梁の近傍エリア
B	氾濫原の幅が狭いエリア
C	氾濫原における相対的に低いエリア
D	湾曲部外岸下流側のエリア
E	氾濫原幅が急拡幅しているエリア
F	湾曲部内岸側のエリア
G	蛇行区間の内岸側のエリア
