(1) 委員のご意見を踏まえた補足説明(浸水深分布評価)

# 粗度係数等の検討について

# L2流量流下時の、実績流量流下時に 再現できなかった区域の浸水範囲の確認について

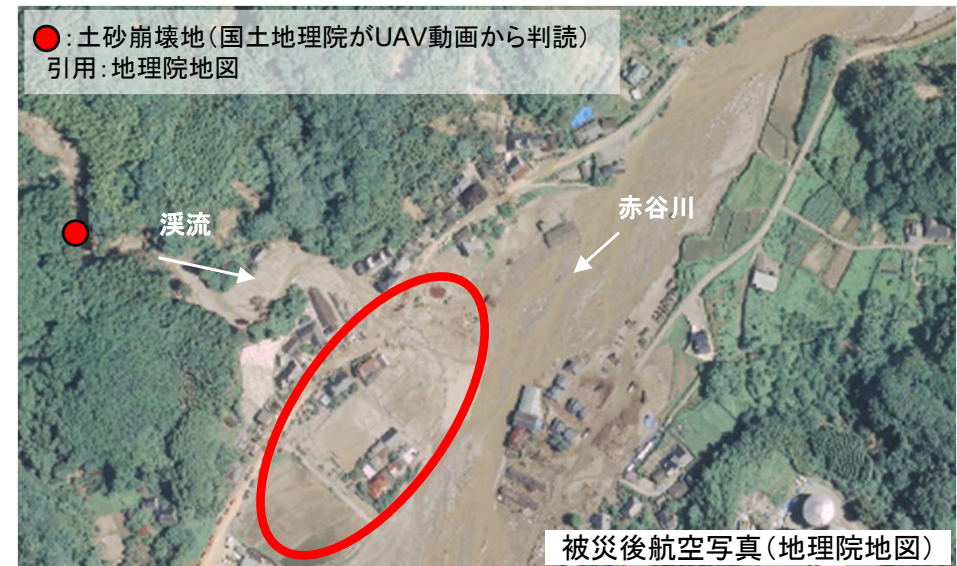
・計算結果より実績浸水範囲の方が広い箇所(左図赤丸)について、その要因を調べた。

・背後の山地部から溪流が流入していること、被災後航空写真より土砂崩れが起きた痕跡が認められることから、背後山地溪流から供給された土砂が赤丸部分に堆積したと考えられる。

⇒本川上流からではなく、支川や溪流等から供給された流れ・土砂の影響範囲が、実績浸水範囲に含まれているものと考えられるため、土砂災害警戒区域で評価すべき区域

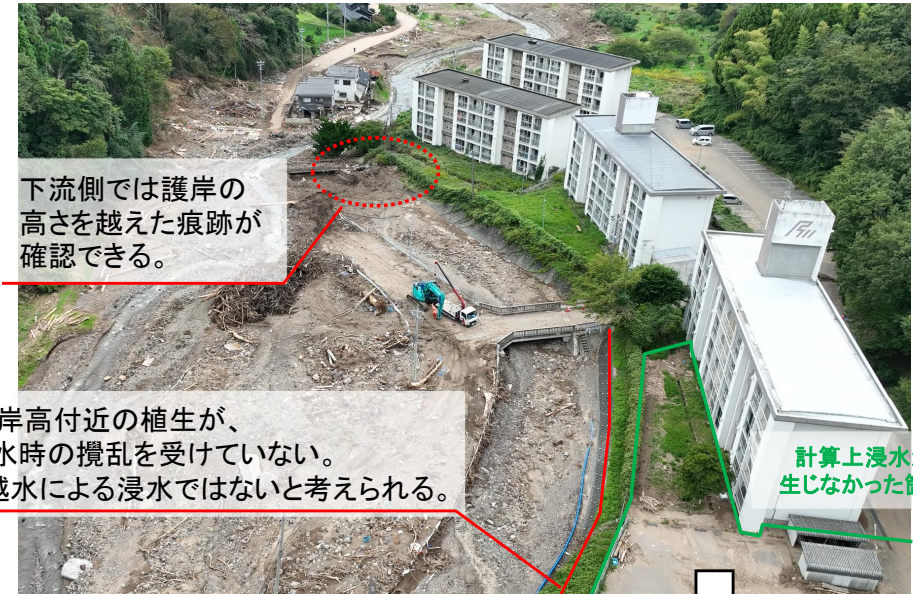
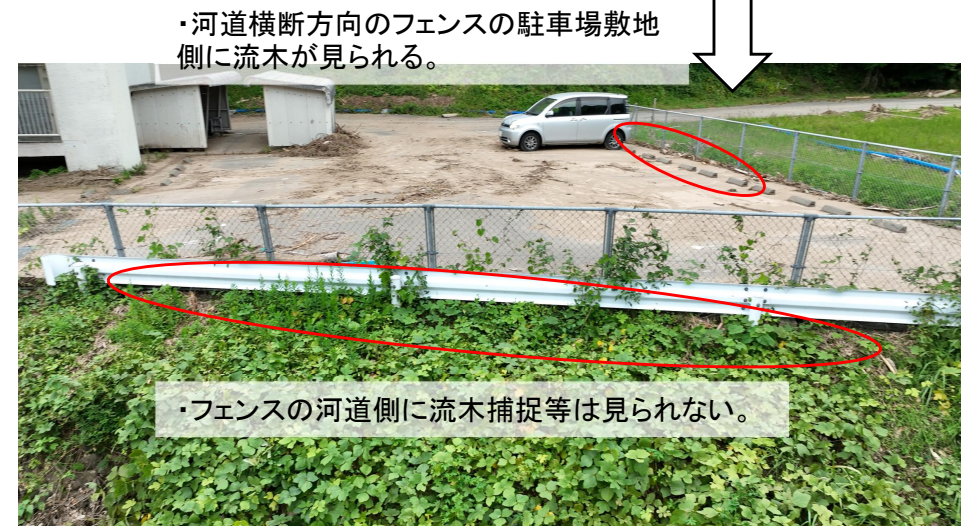
- ・計算結果より実績浸水範囲の方が広い箇所(黒丸)について、理由を確認した。

⇒河道からの越水ではなく、背後の山地から流入 または、上流側から回り込んだものと考えられる。

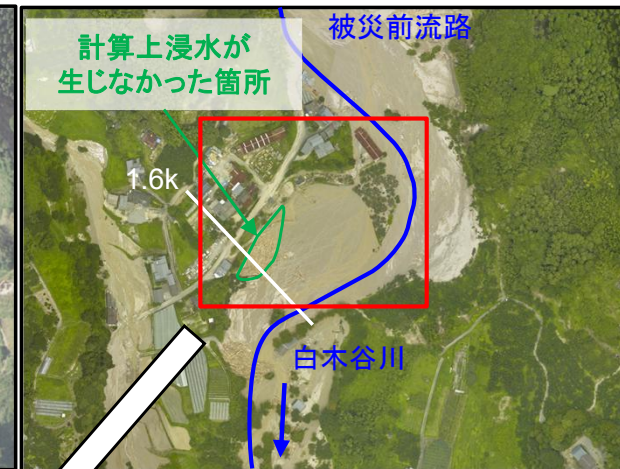
当該箇所の被災後航空写真では、複数の滞筋が確認できる。  
これより、氾濫流の一部(水色線)は建物と樹木の間を通過し、  
塚田川と同様に上流部から棚田部を回り込んだと推定される。

棚田箇所(茶色囲いエリア)  
※矢印方向に標高が低下

被災後航空写真  
から判別した滞筋

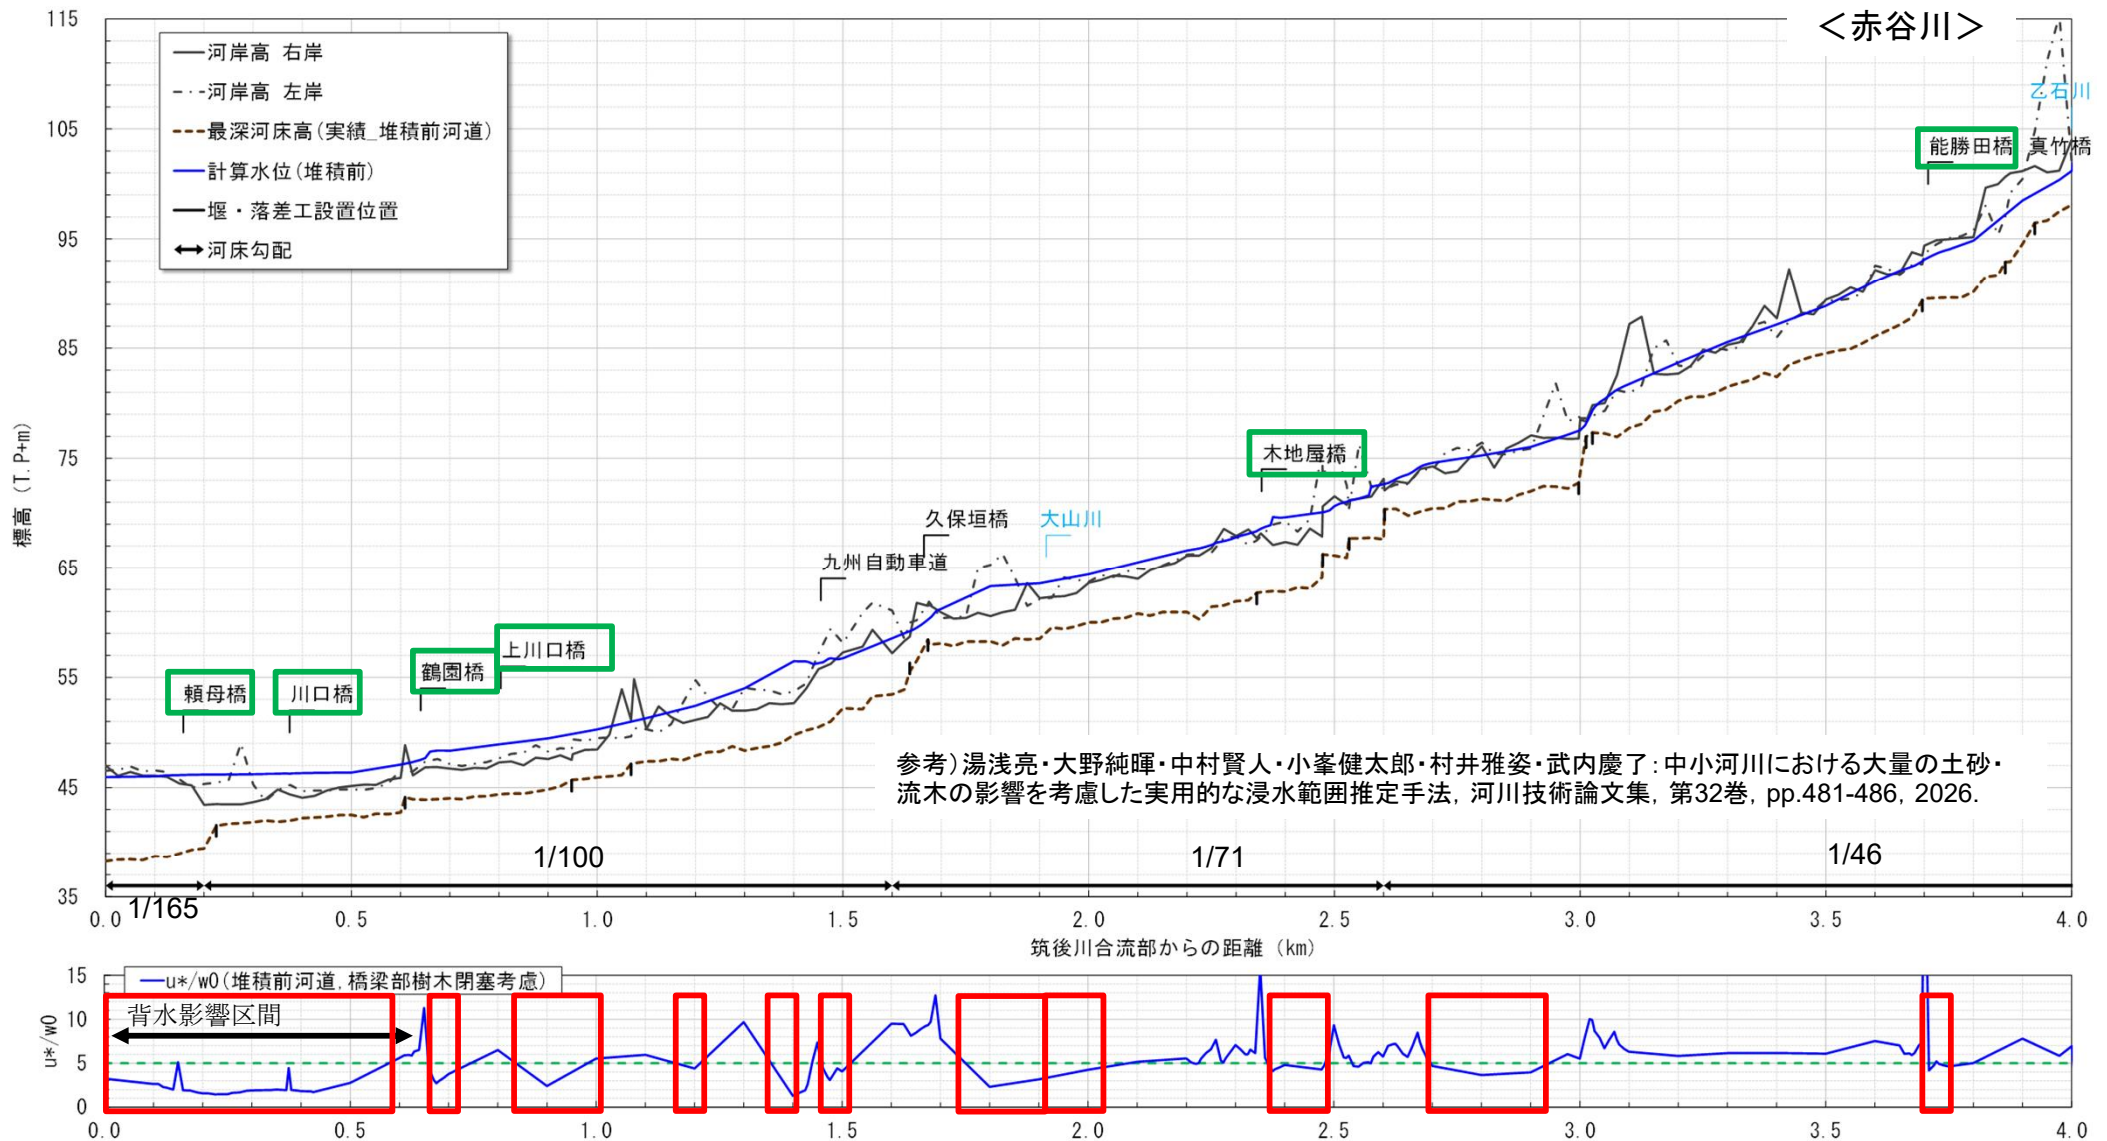
- 前回検討会では、事務局手法を用いる際の堆積起点に関する $u_* / w_0$ の閾値について、8が妥当と報告したところ。
- しかしながら、この場合、全川に渡って、閾値以下となる箇所が多く発生し、元々想定していた局所的な $u_* / w_0$ の低下に起因した土砂堆積の延伸と異なる流況となる。再度の精査の結果、堆積起点に関する閾値について、実験と同様に5とした場合でも、堆積の起点となりうる橋梁部等を抽出できていることがわかった。
