## (2) 委員のご意見を踏まえた補足説明(家屋流失)

# 流失しなかった家屋の特徴について

# 粗度係数等の見直しを踏まえた1次元不等流計算での家屋流失評価

# 平面2次元計算での家屋流失評価

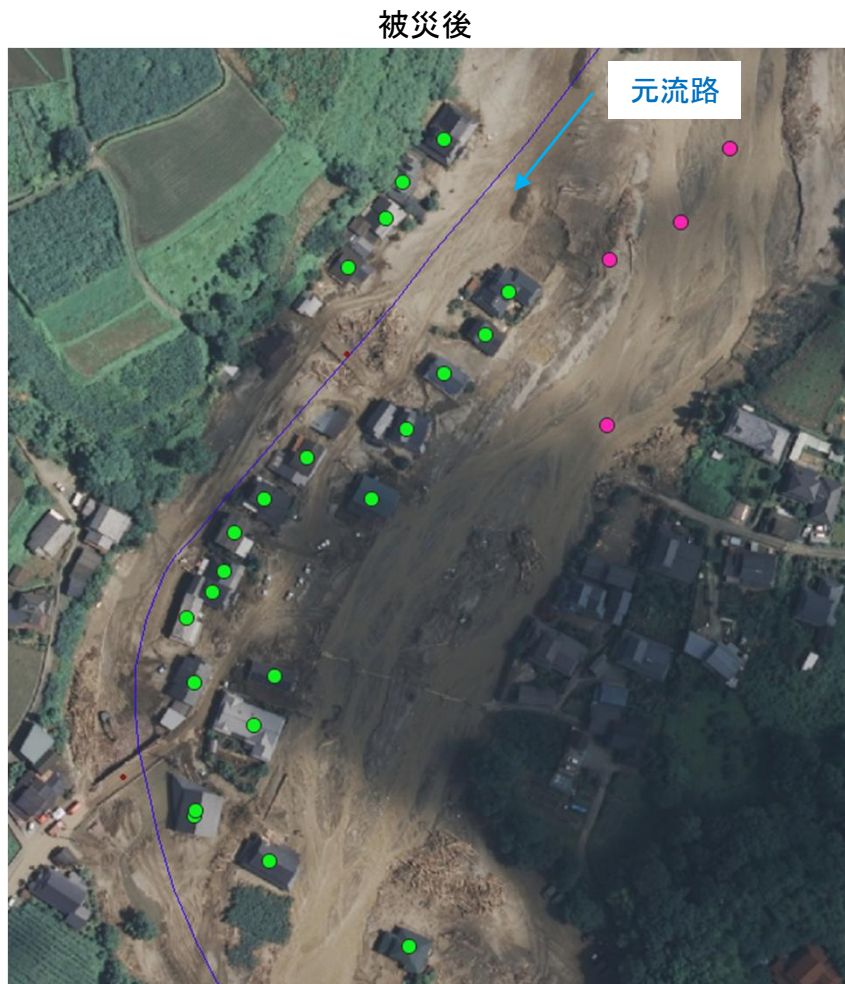
<地盤高の差によると考えられるもの>

- 赤谷川及び塚田川を例に、流失をしなかった家屋の特徴について、整理を行った。
- 地盤高が高い箇所に位置する家屋は、流失をしていない事例が見受けられた。

○流失をしなかった家屋について、特徴を整理した結果、1) 周辺地盤高との比高差や、2) 家屋連担の下流側に位置する、3) ブロック塀が存在する等に起因していると考えられる箇所が見受けられた。

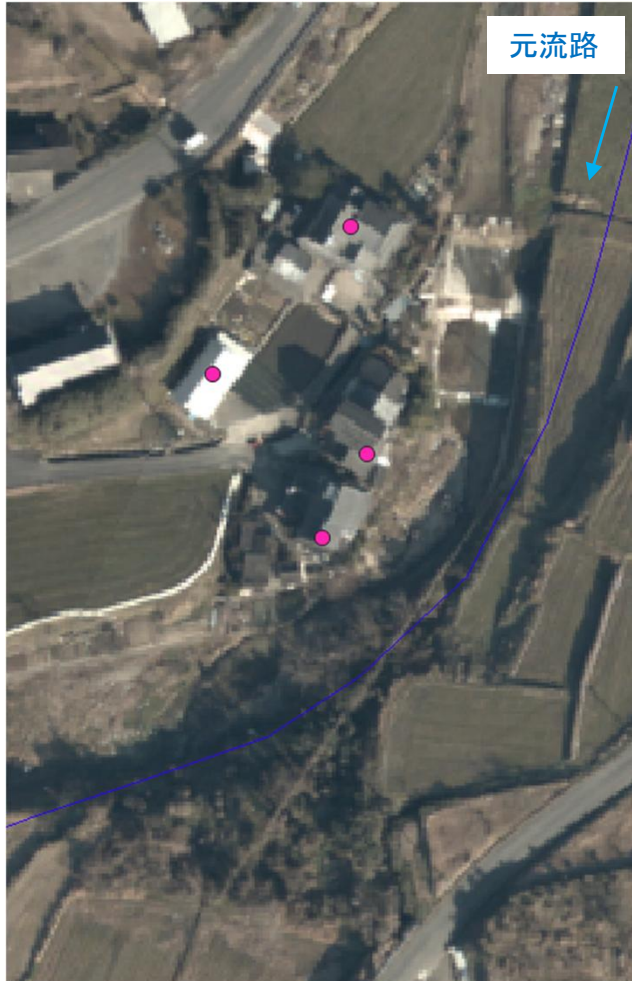
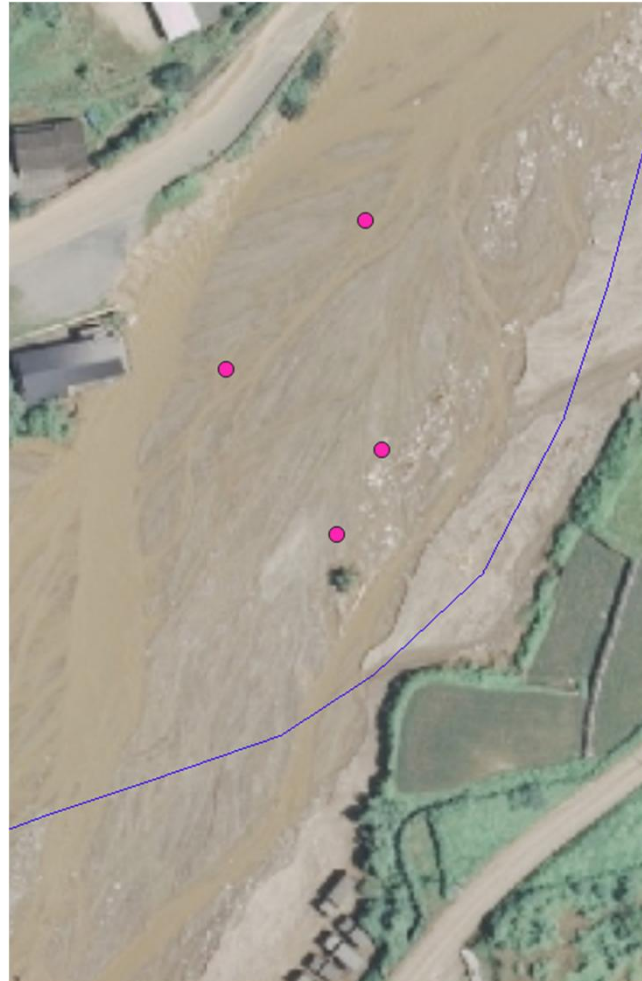
＜地盤高に差があっても家屋流失した事例＞

○ 一方で、地盤高が一段高くなっていた箇所でも家屋流失が発生した事例も存在する。

○一方で、1) 地盤高の高い箇所や、2) 家屋連担の下流側に位置している場合でも、流失した事例も見受けられた。

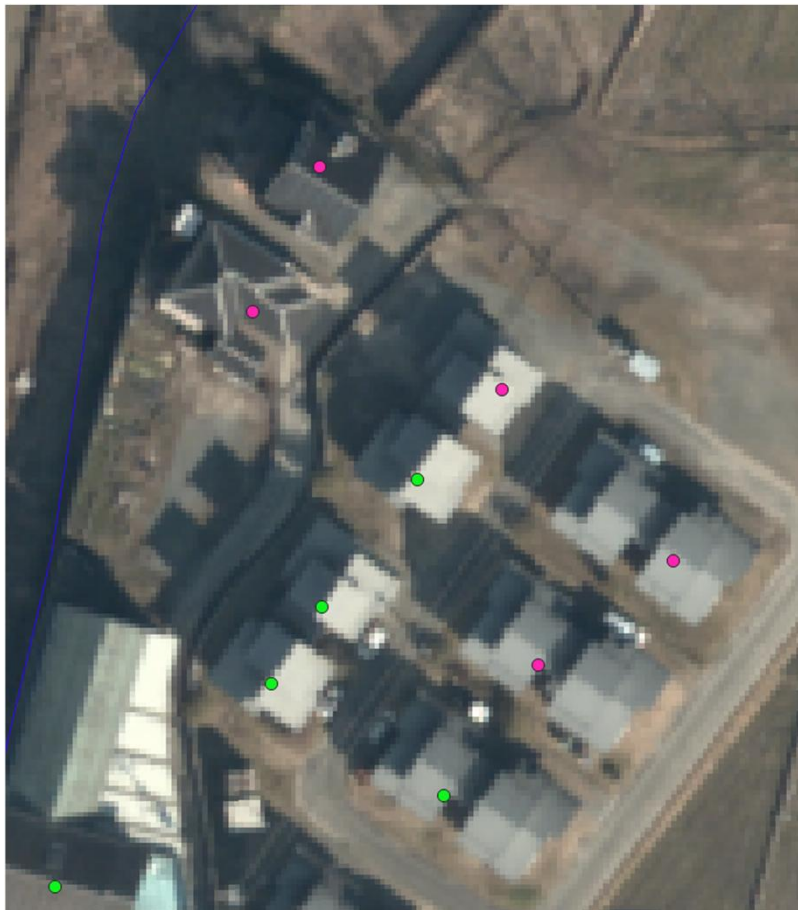
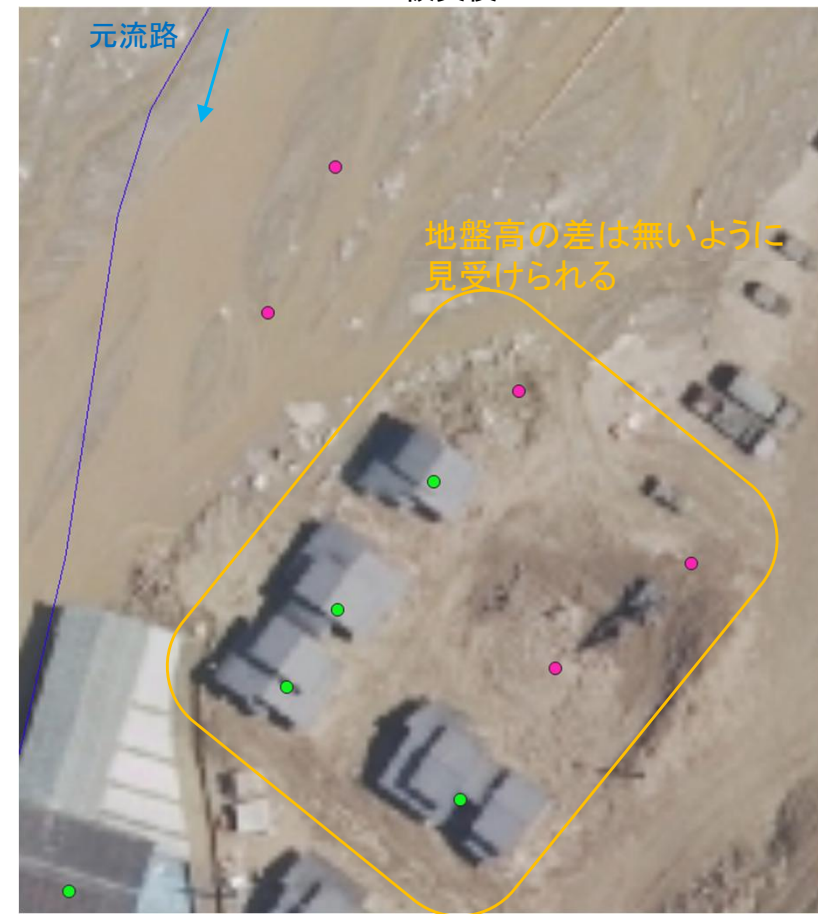
<家屋連担によると考えられるもの>

- 家屋が連担している箇所について、上流側の家屋のみが流失していた事例が存在した。
- 上流側家屋により、洪水流の勢いが減少した結果として、下流側の家屋群が流失しなかった可能性が考えられる。

上流側に位置していた家屋により、下流側の家屋への洪水流の勢いが減少した可能性がある

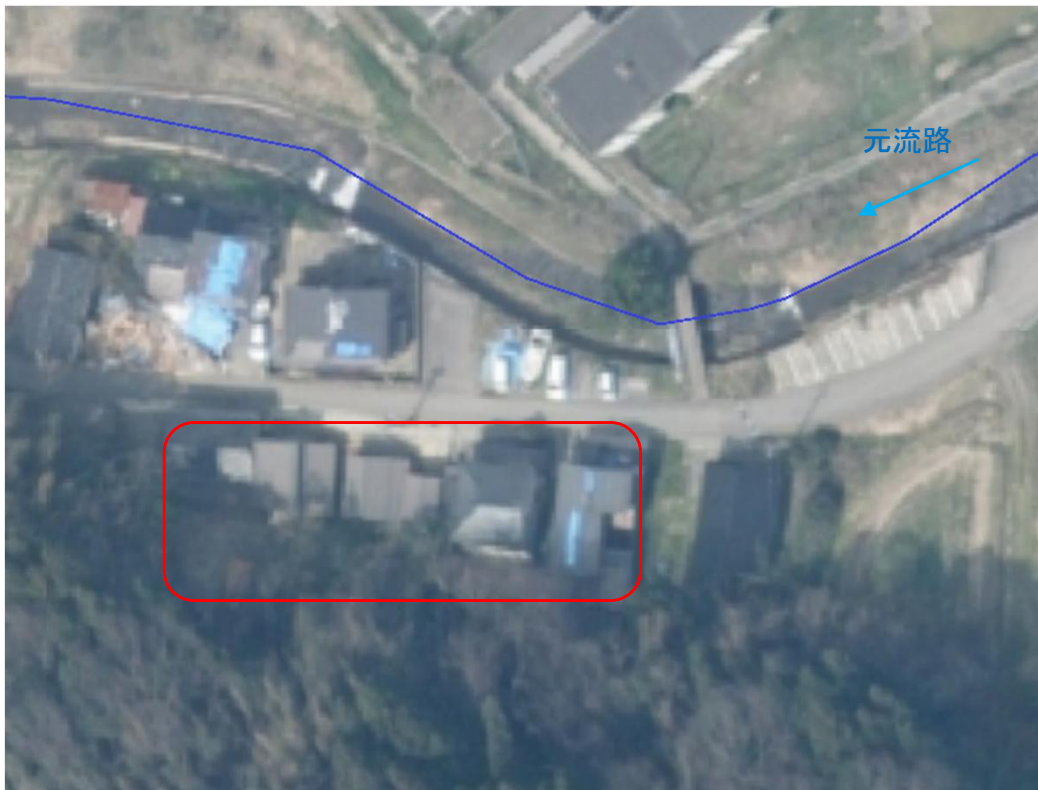
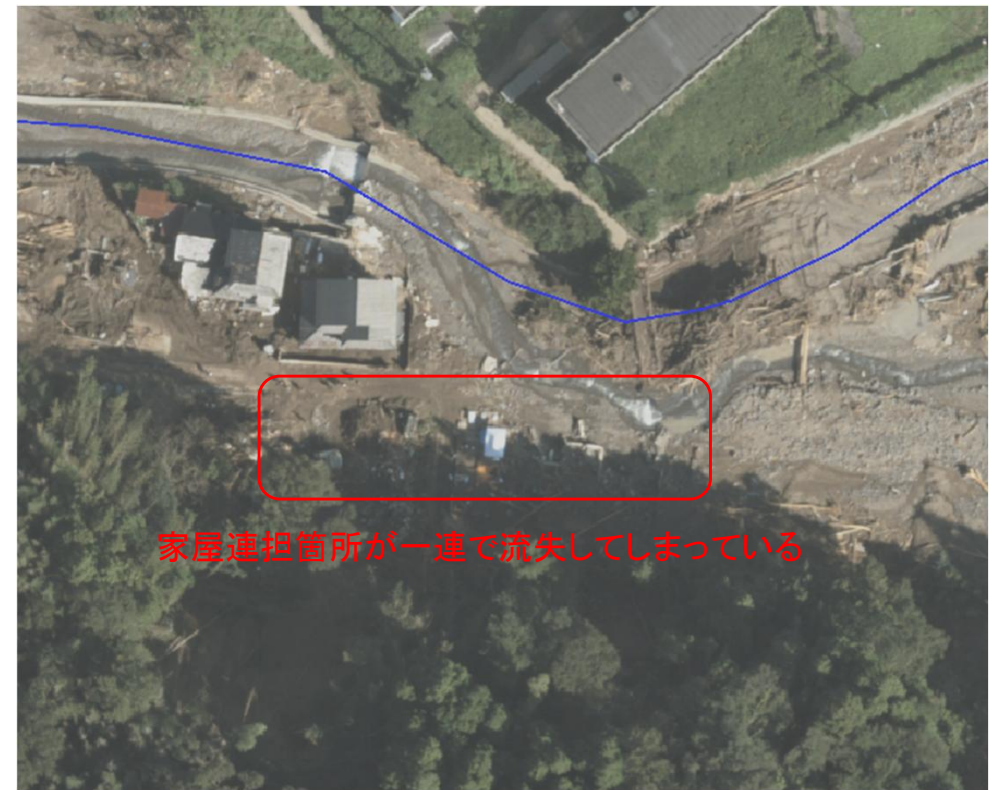
## <家屋連担箇所が一連で流失した事例>

- 一方で、家屋連担箇所が一連で流失してしまった箇所も存在する。

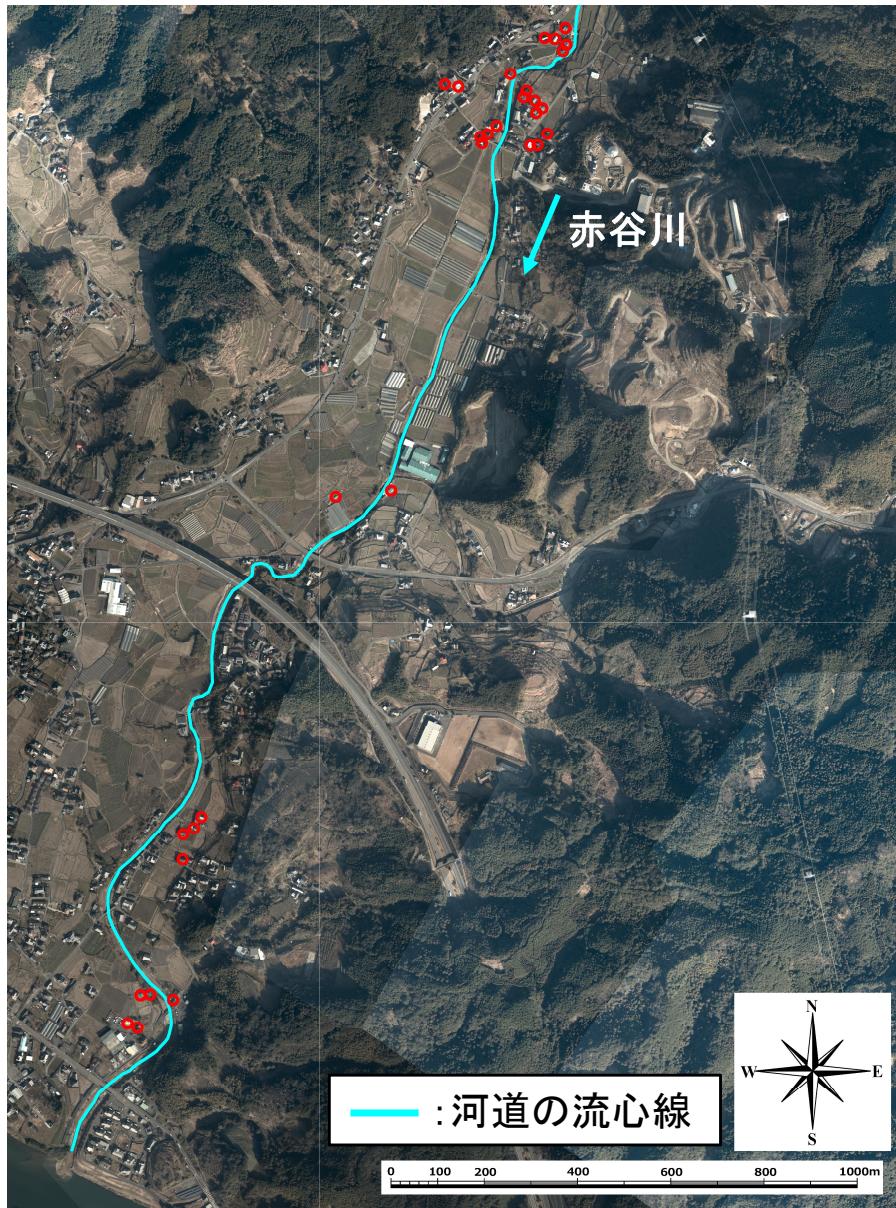
<赤谷川での整理>

- 前回検討会において、1次元不等流計算結果を用いた家屋流失評価を説明したところ。
- 資料2-2において粗度係数等の見直しを行ったため、家屋流失評価の再整理を行った。

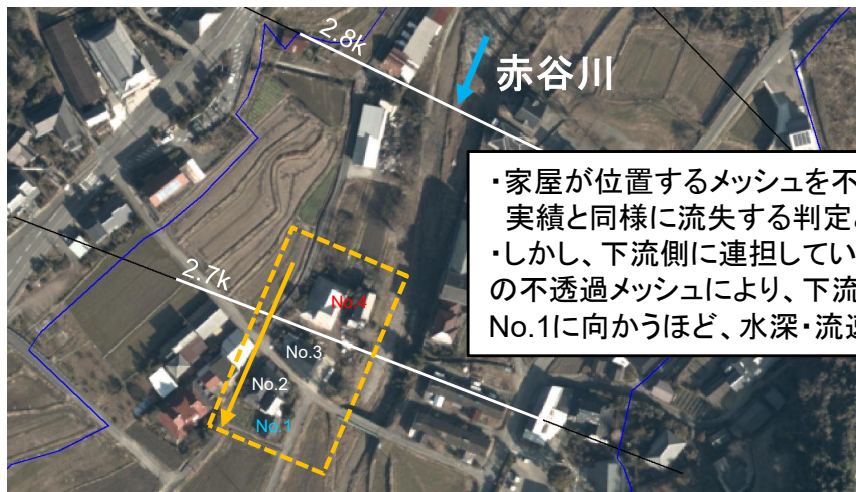
- 2.5k-3.0k(赤囲い)のプロットの一部は、流速・水深ともに小さいエリア(黒点線囲い)に一部家屋が分布している。
- 黒囲い点線箇所のプロットは、河岸から離れた位置の家屋または、連担した家屋の下流側に位置している。
- 家屋メッシュを不透過として設定した計算では、洪水中の家屋流失に伴う氾濫流況の変化を考慮できていないことから、実績では流失した家屋でありながら、水深、流速共に小さい水理量となったと考えられる。

- ・家屋が位置するメッシュを不透過セルとすることで、No.4の家屋は実績と同様に流失する判定となった。
- ・しかし、下流側に連担している家屋については、No.4の家屋位置の不透過メッシュにより、下流側への流速が低減するため、No.3～No.1に向かうほど、水深・流速共に小さくなる結果となった。

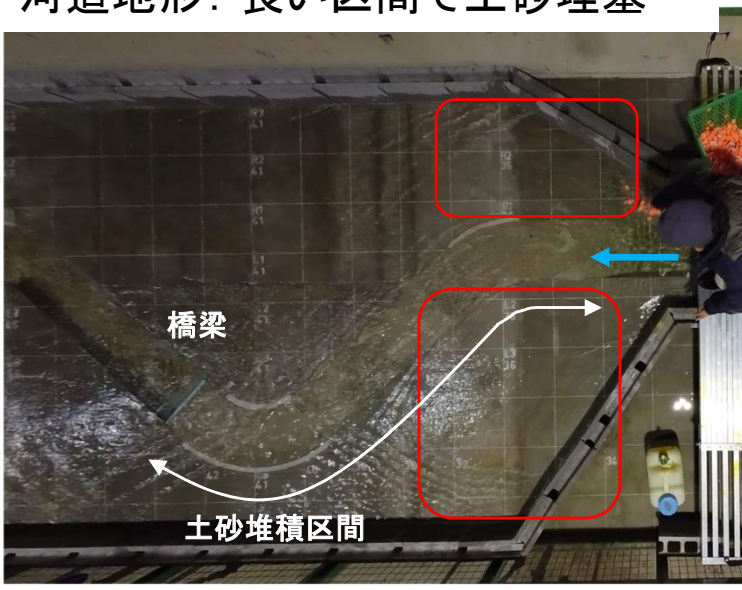
流量: Q1 (河道満杯流量)  
河道地形: 長い区間で土砂埋塞

○ 同じ流量流下時においても、土砂埋塞区間の違いによって高流速域となる範囲が異なる。  
→ 高流速域を定量的に示すためには、時々刻々と変化する土砂・流木堆積を考慮する必要がある
