# 芦田川水系河川整備基本方針

土砂管理等に関する資料（案）

国土交通省 水管理・国土保全局

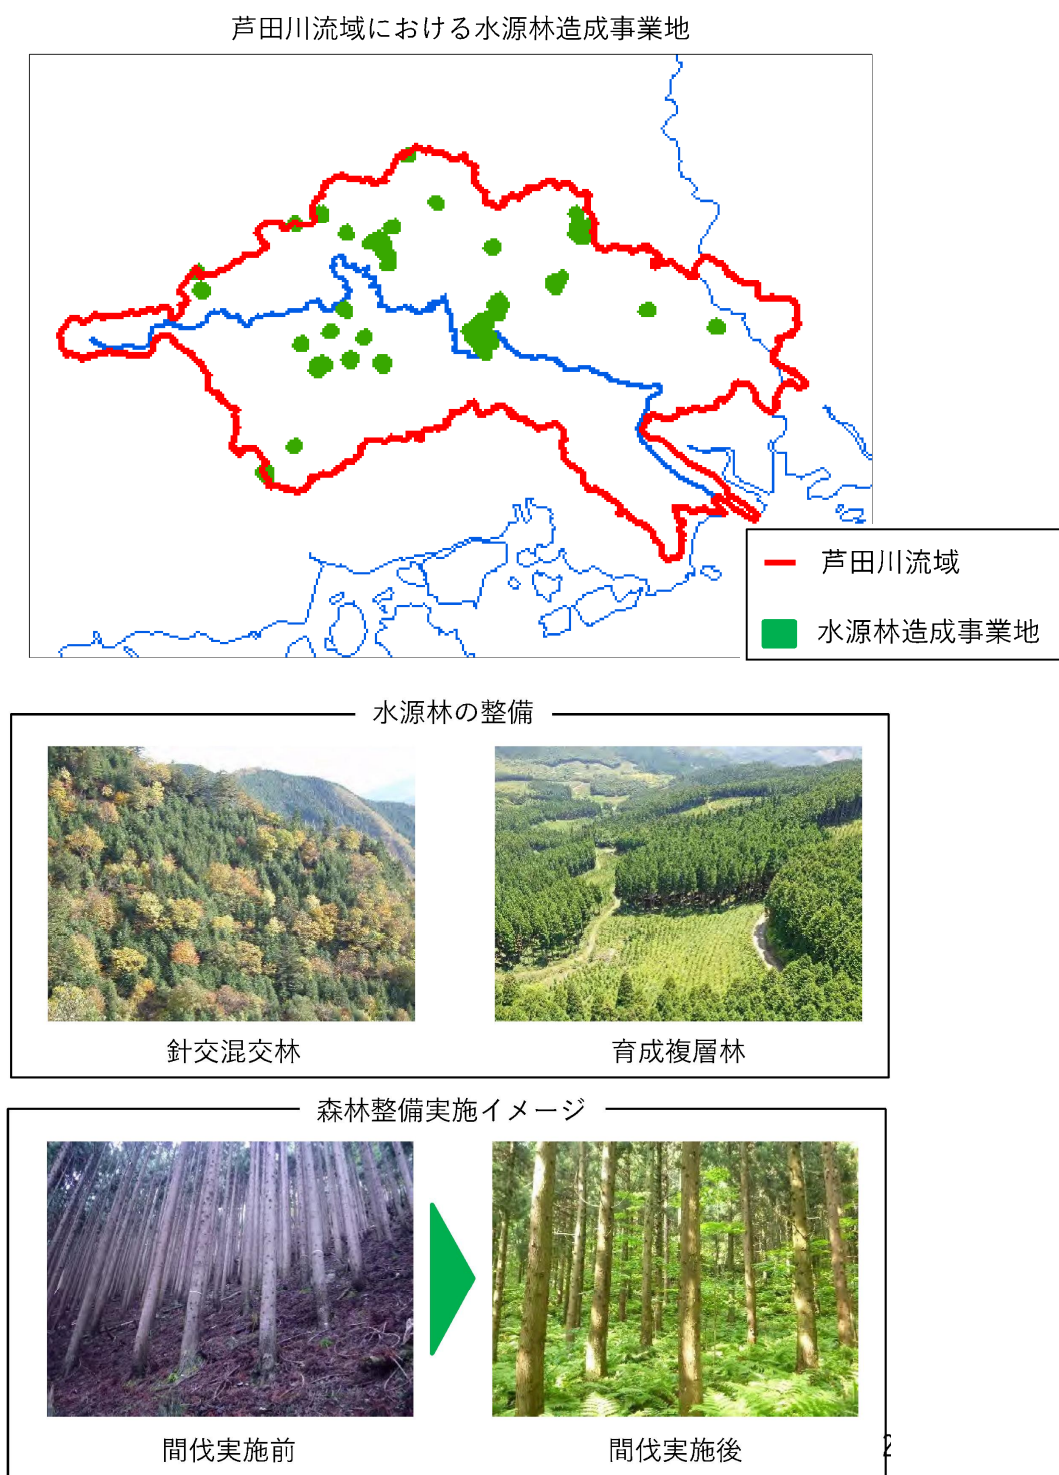
図 2-7 水源林整備、間伐（森林整備センター）

芦田川流域では、水源林造成事業による除間伐等の森林整備を計画的に実施することで、樹木の生長や下層植生の繁茂を促し、森林土壌等の保水力の強化や土砂流出量の抑制を図っている。

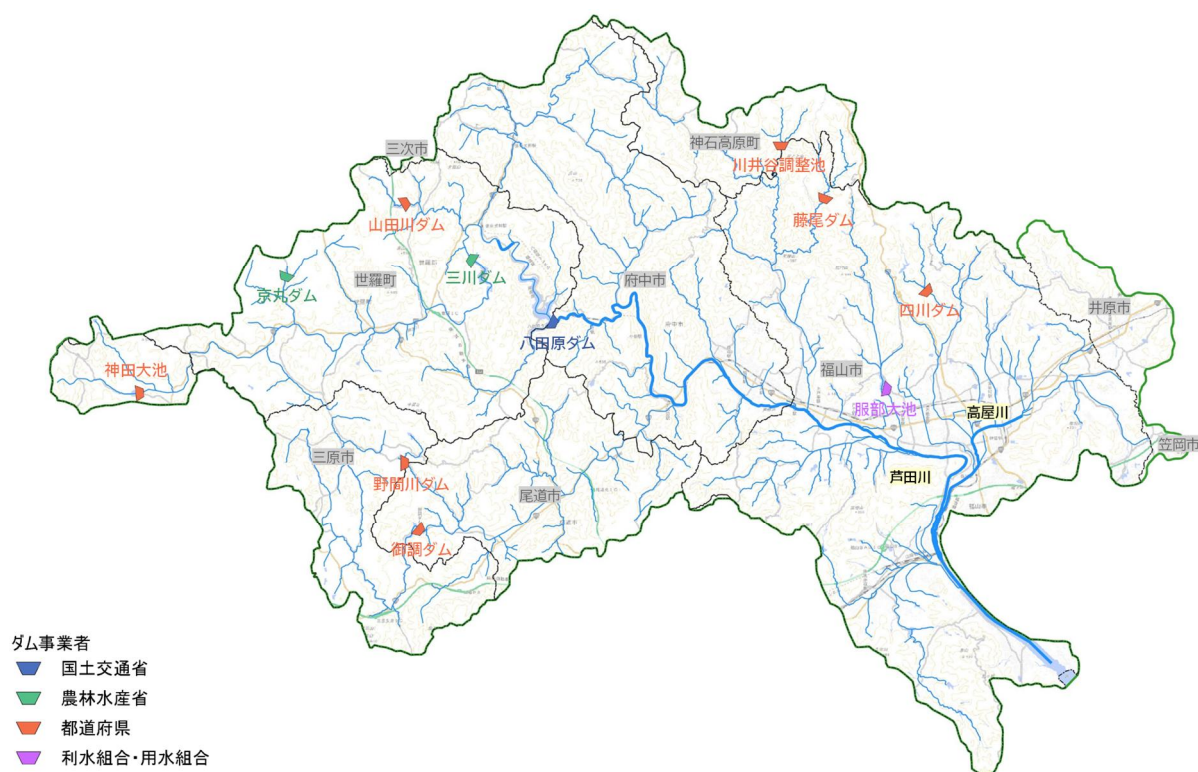
図 3-1 芦田川流域内のダム位置図

芦田川流域内には以下の通り、多目的ダムが7箇所、治水ダムが1箇所、農業用ダムが3箇所の全11基のダムが存在する。

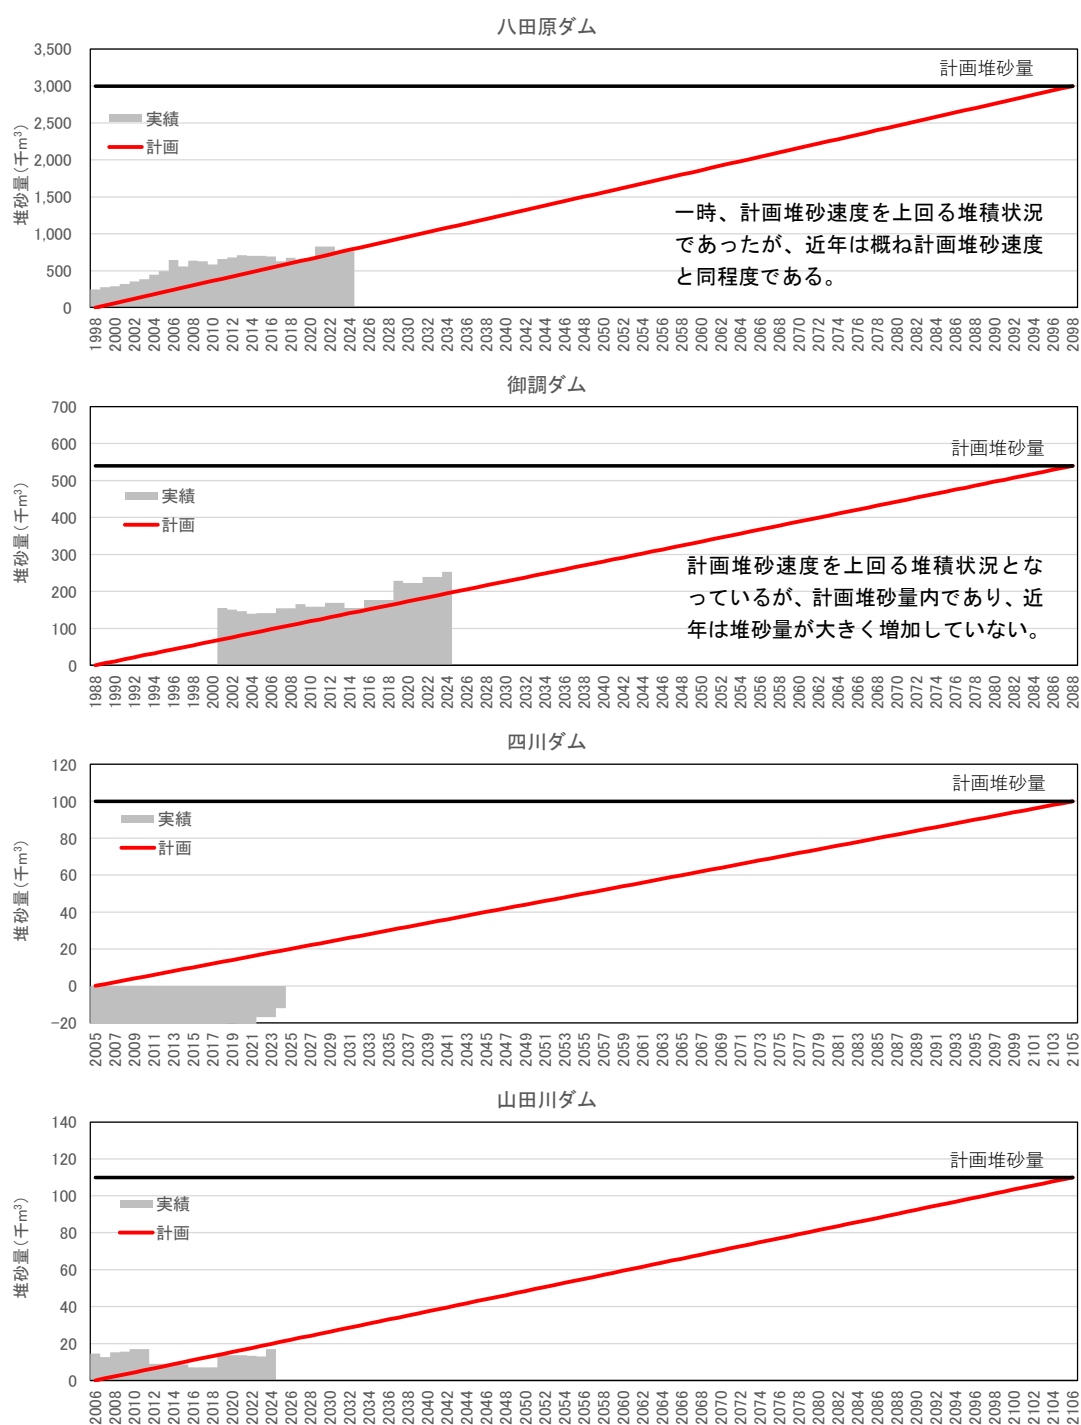
図 3-2(1) ダム堆砂量の経年変化

各ダムの堆砂状況を図 3-2(1)と図 3-2(2)に示す。

三川ダム及び藤尾ダムは、建設後より計画堆砂速度を上回る堆積傾向にあり、三川ダムは、その後も計画堆砂量を上回り堆砂量が増加し続けている。四川ダムは、測線上の河床部が低下傾向にあったが、その後、堆積傾向を示している。その他のダムにおいては、計画堆砂量を下回っており、計画堆砂速度程度で堆積傾向にある。

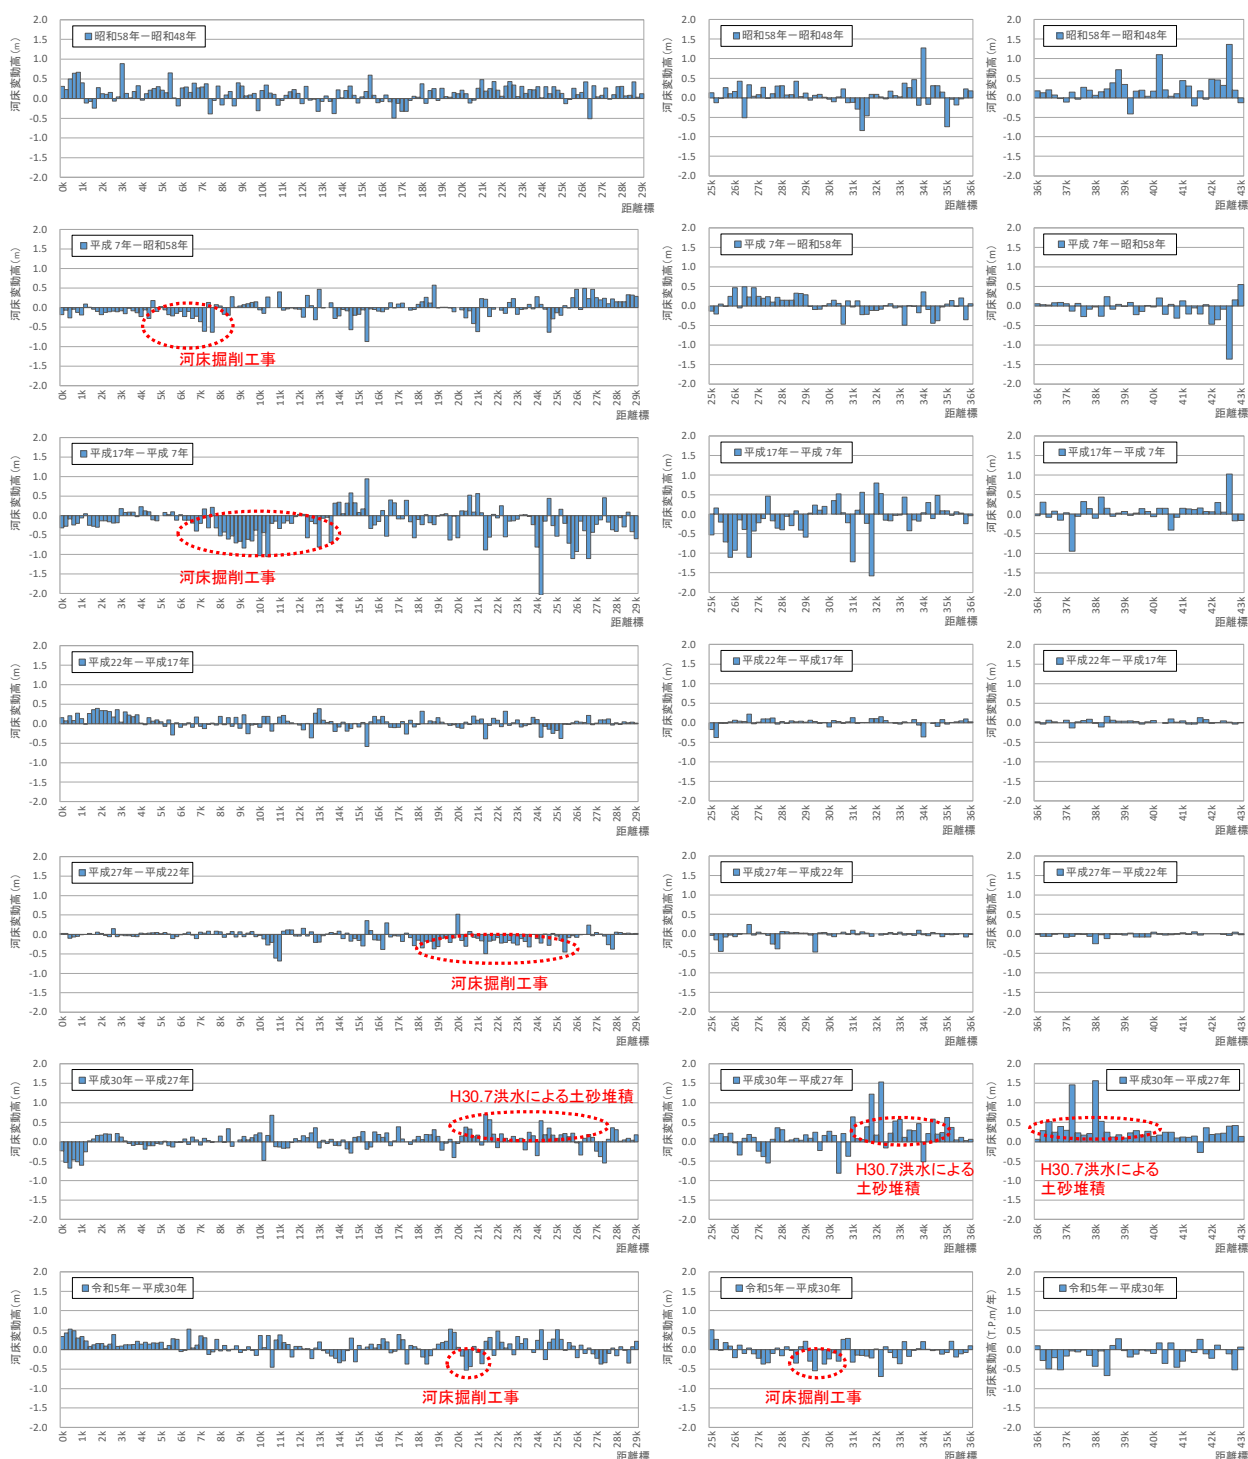
図 4-2(1) 河床変動量経年変化図（芦田川）

芦田川では、昭和 58 年（1983 年）～平成 17 年（2005 年）は河川改修が盛んであったため河床が低下しているが、平成 17 年（2005 年）以降は河床変動量が小さく安定傾向にあった。その後、平成 30 年（2018 年）7 月洪水によって、一部の区間において土砂堆積が発生した。

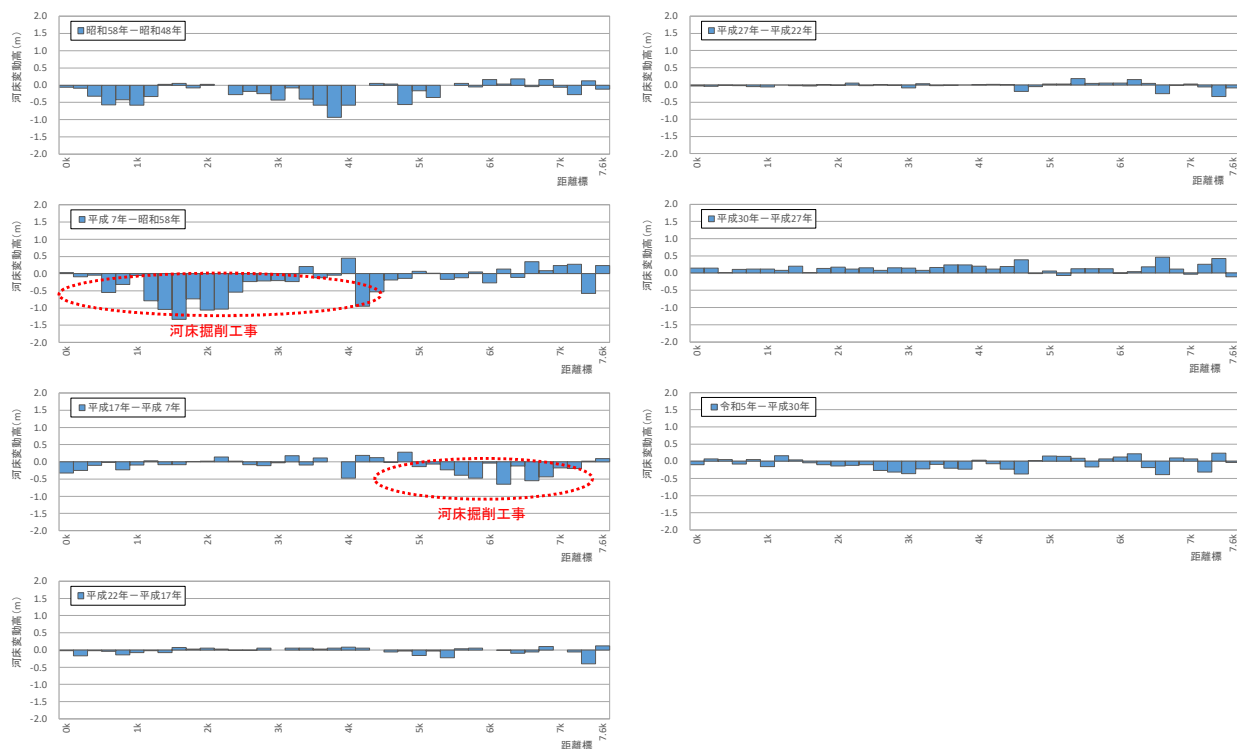
図 4-2(2) 河床変動高経年変化図（高屋川）

高屋川では、昭和 51 年（1976 年）から平成 11 年（1999 年）にかけて実施した河道整備により平均河床高が低下している箇所があるが、それ以降では変動量は小さい。

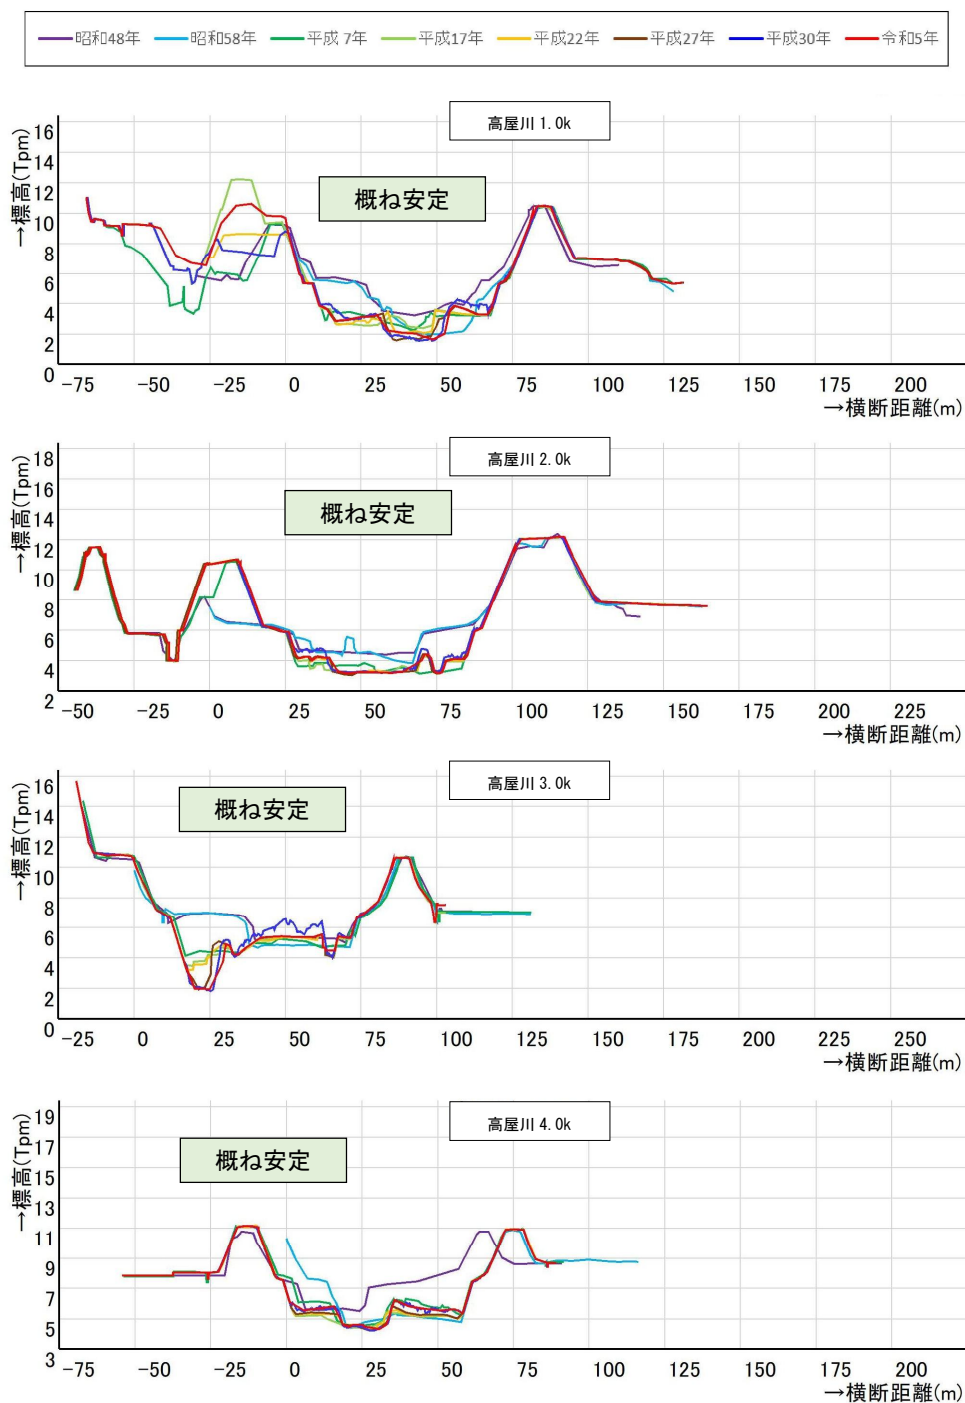
図 4-3 (3) 横断形状の経年変化状況 (高屋川)

高屋川については、経年的な変化は小さい。

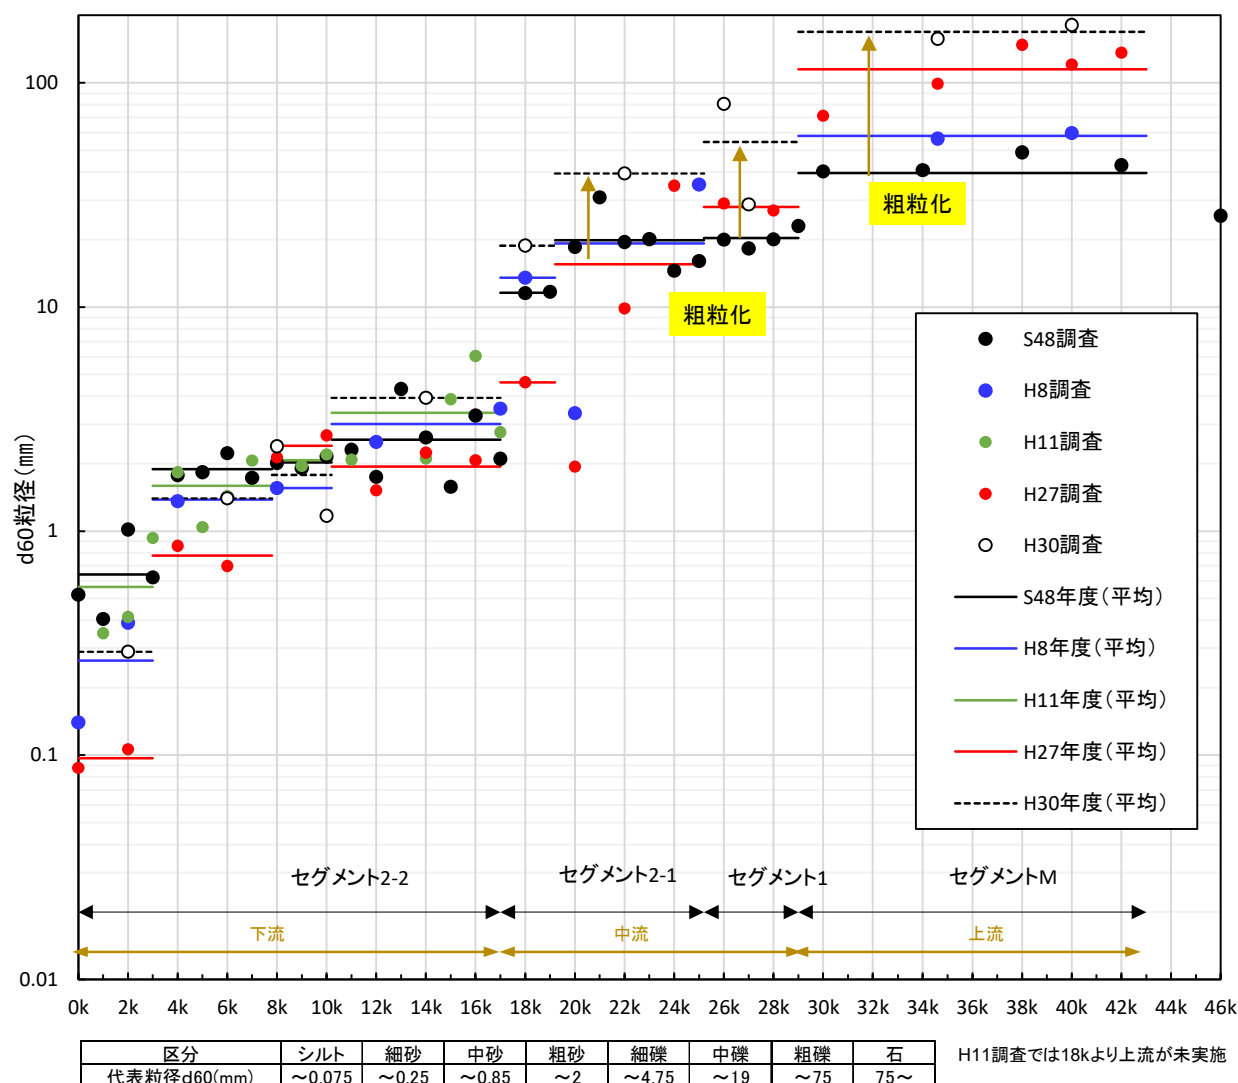
図 4-4 代表粒径の経年変化

芦田川の河床材料について、平成30年（2018年）7月洪水後に17kより下流では概ね砂河川の区間であり顕著な変化はないが、17kより上流のセグメント2-1やセグメントMの区間では粗粒化の傾向が見られる。平成30年（2018年）7月洪水を受けて、細粒分が流出したことにより上流区間では粗粒化が生じていると推察される。

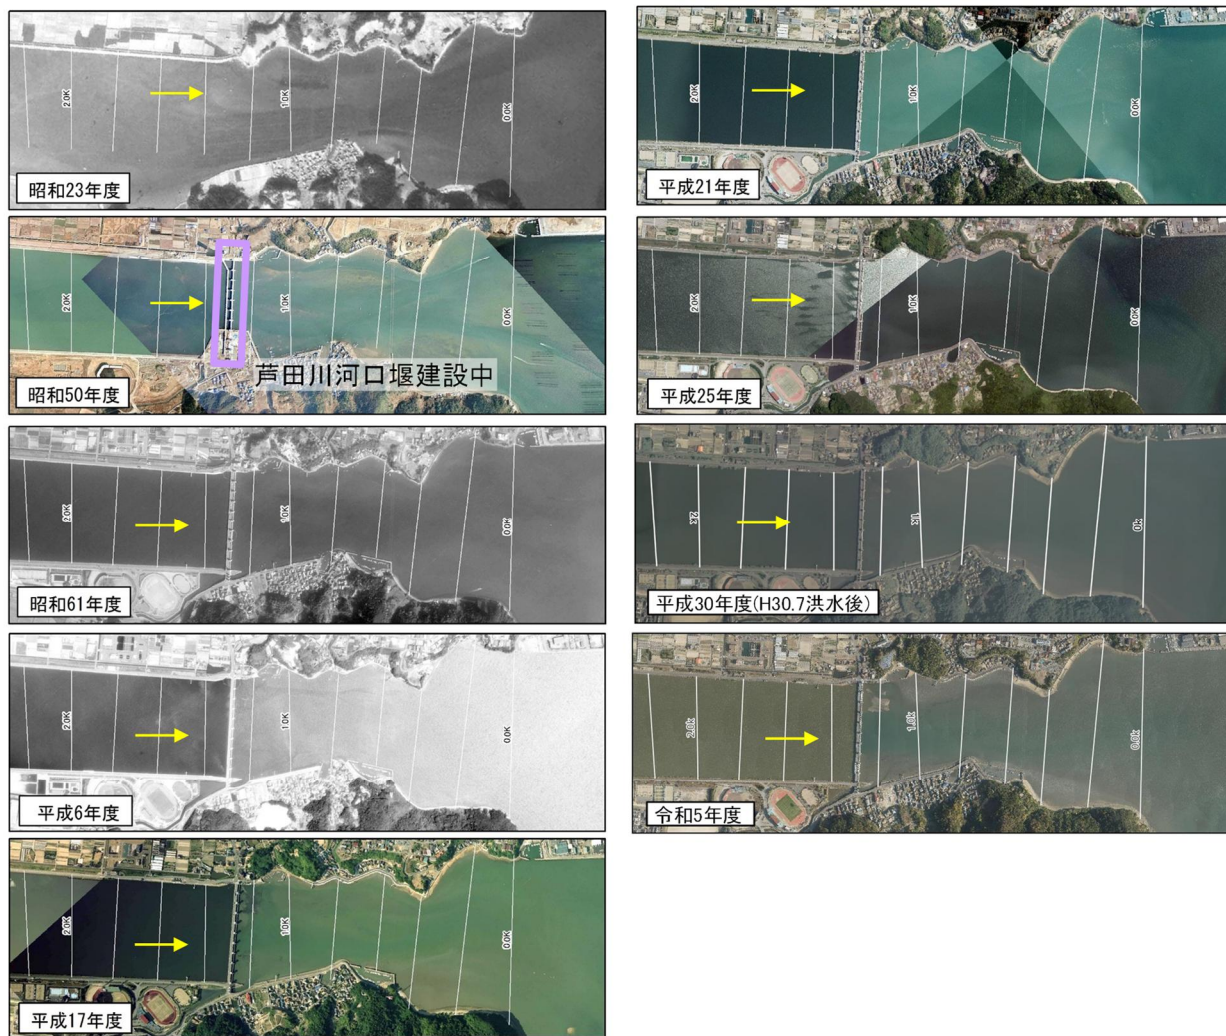
図 5-1 河口砂州の変遷

河口領域では、洪水の安全な流下、海水の遡上防止、工業用水の補給を目的として芦田川河口堰が昭和44年（1969年）4月に建設着手し、昭和56年（1981年）6月に完成した。完成後、現在までに河床部に大きな変化はないが、直近の最大流入量を記録した平成30年（2018年）7月洪水（約1,770m<sup>3</sup>/s）でゲートを開門した影響により一部箇所で河床低下の傾向が見られる。

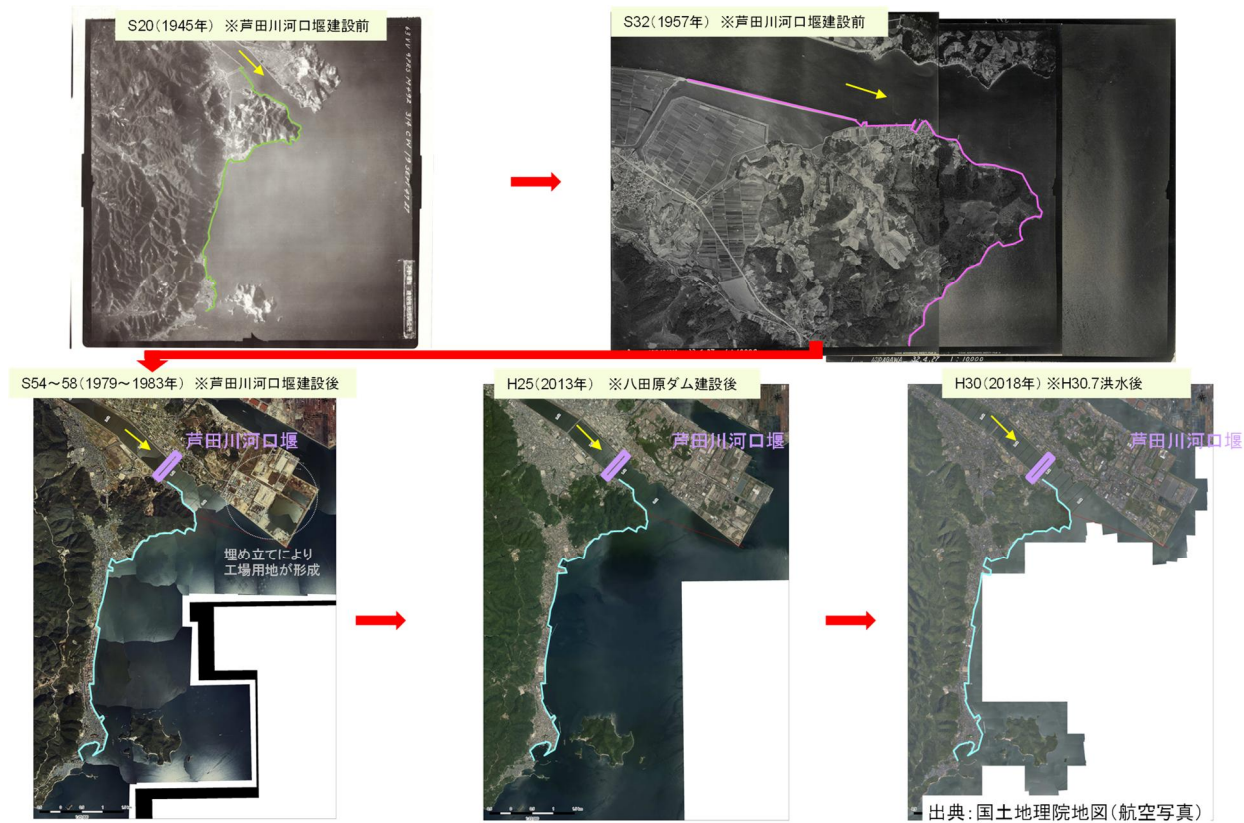
図 6-1 汀線の変遷

海岸領域では、昭和 36 年（1961 年）以降に工業用地の整備により埋め立てが実施されたが、現在まで汀線に大きな変化はない。
