令和8年8月千葉豪雨等の被害状況  
現地調査結果報告(国土技術政策総合研究所)

令和8年9月18日

水災害調査・対策検討委員会(第1回)  
国土技術政策総合研究所 下水道研究室、水害研究室

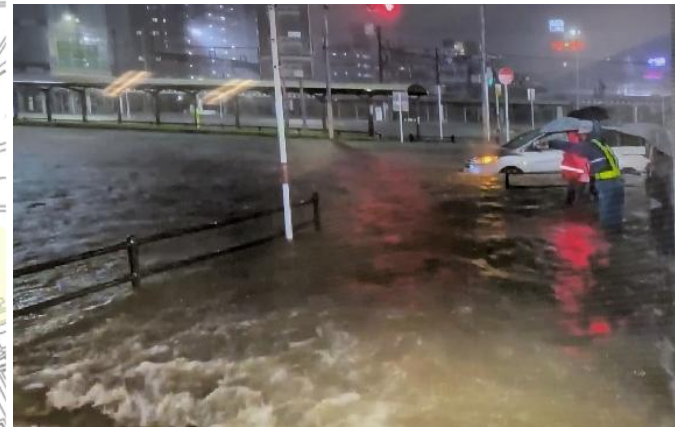
## ■①での浸水時の様子

- ・蘇我駅東口の上流側の菰池公園で時間雨量65mm/h対応の貯留施設を作ったが満水となった。
- ・蘇我駅東口周辺は浸水常習地帯であり、今回の豪雨でも浸水が発生した。

⇒ 排水能力を超過した降雨による氾濫が主要因とみられる

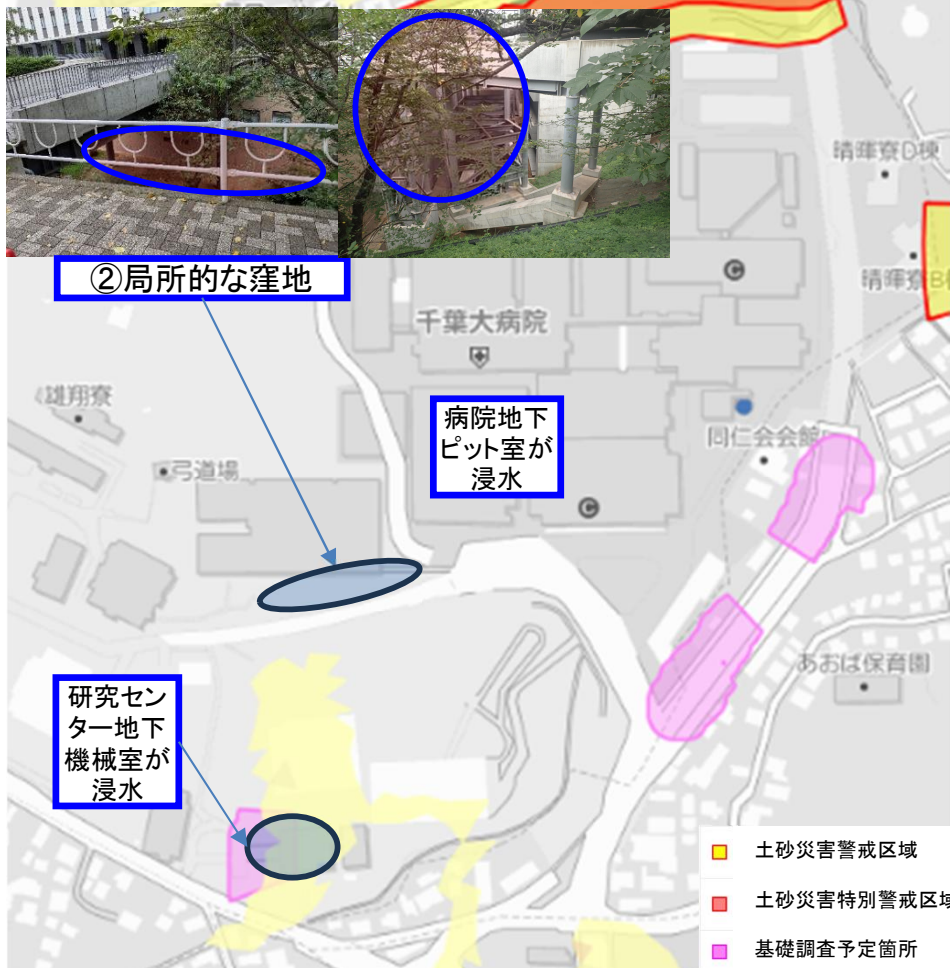
## 千葉大医学部附属病院周辺

- ・地下施設等への浸水被害が報告された大規模施設(病院やショッピングモール)については、内水浸水想定区域に敷地境界が接しているが、敷地内の浸水想定は必ずしも表現されていない場合もあった。
- ・内水浸水想定区域図作成にあたり、地表面の標高データは、航空レーザ測量や写真測量(約2mメッシュ)を基にしており、大規模施設等による局所的な地形の改変や大規模建築物の整備等は必ずしも表現できていない。

⇒ 排水能力を超過した降雨に加え、施設内の低地部分に雨水が浸入したことが要因とみられる

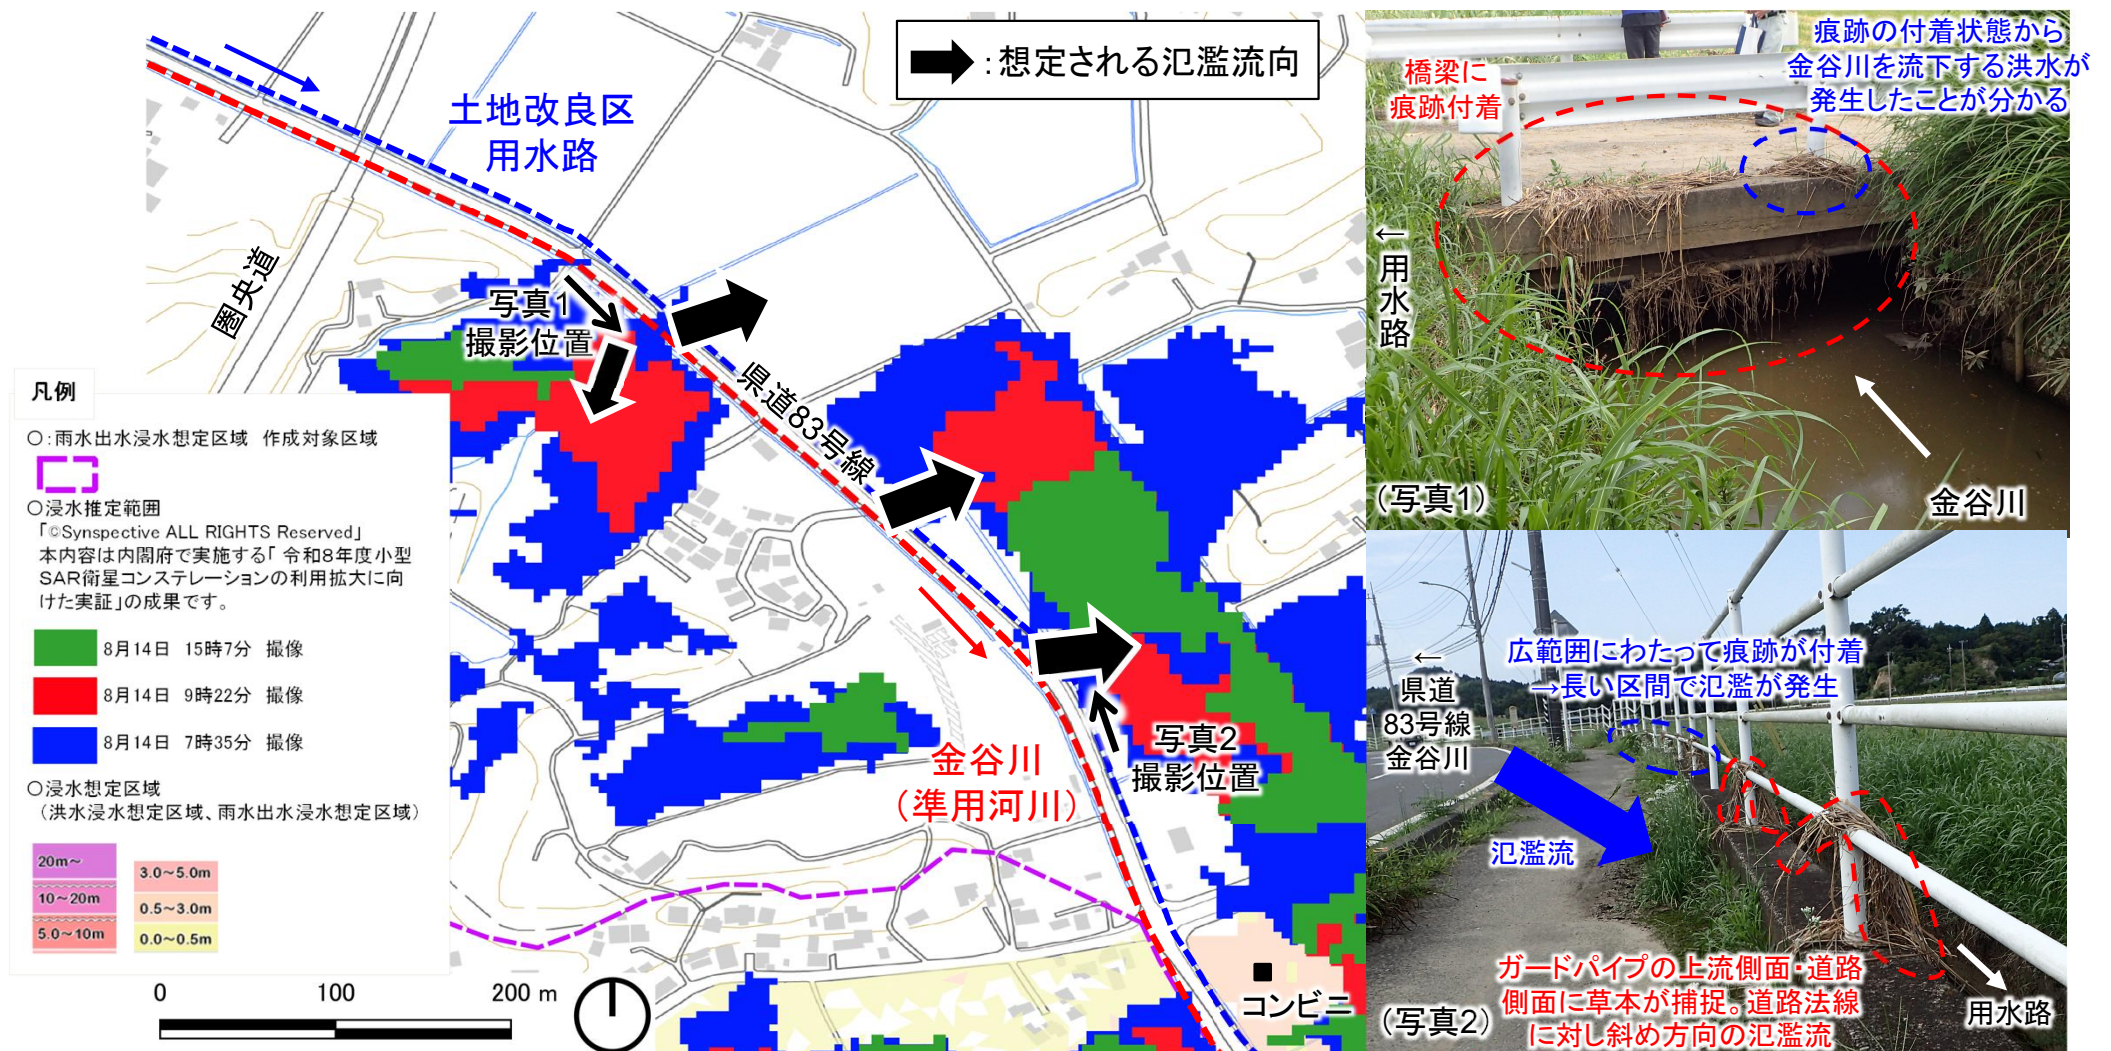
- 金谷川を横断する橋梁部には草本が多く堆積。痕跡の付着状況から河川からの氾濫が確認できる(写真1)。
- 調査箇所ほとんどで、県道83号線と土地改良区用水路間のガードパイプに痕跡(草本)の付着を確認(写真2)。  
⇒痕跡(草本)は、ガードパイプの上流側面・道路側面に捕捉されていることから、金谷川左岸側では県道83号線の道路法線に対し斜め方向の氾濫流(図中、青矢印)が生じていたと考えられる。
- 痕跡高は目視で路面高+0.3m程度。

⇒ 金谷川からの氾濫や、氾濫流の道路上の流下が、浸水域拡大の主要因とみられる

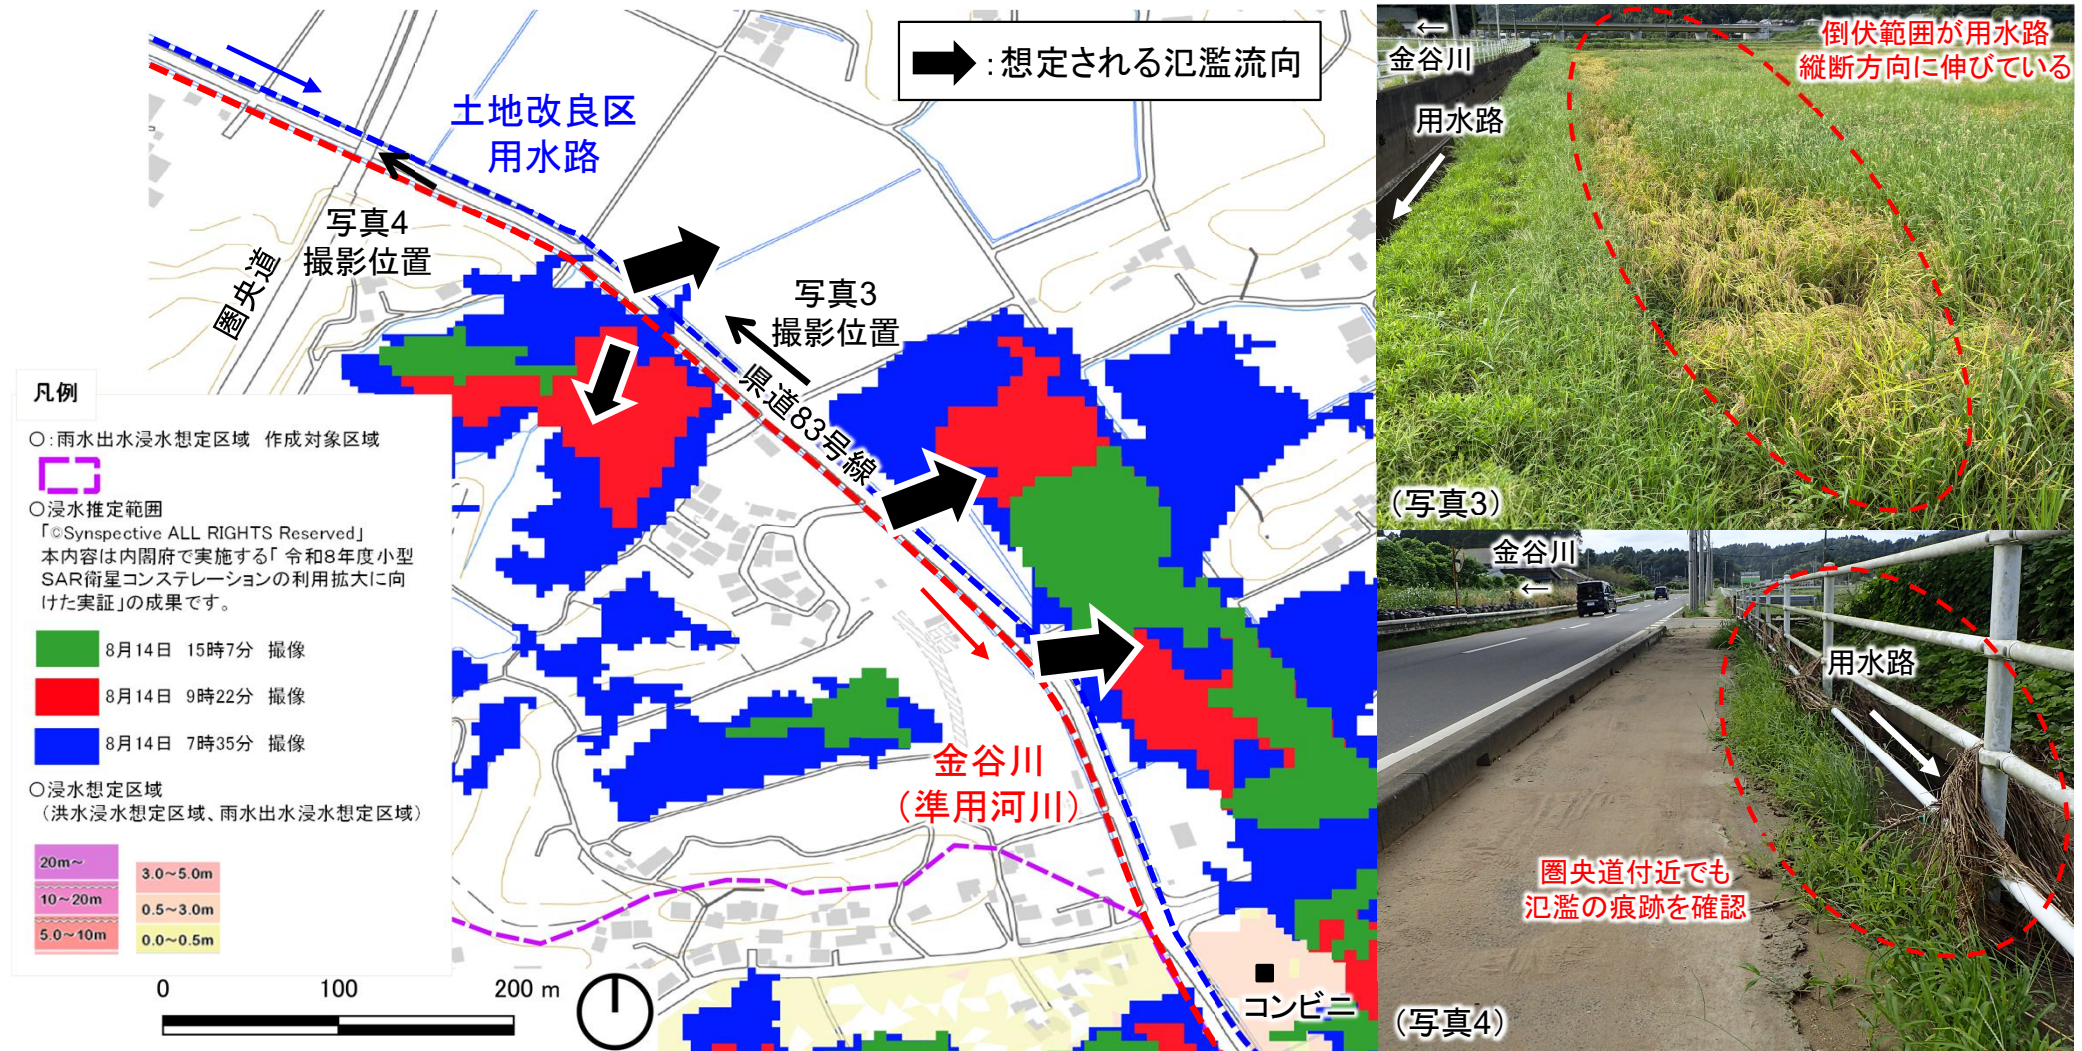
- 用水路近傍の水稻が、長い縦断区間で倒伏(写真3)。
- 上流の圏央道付近でも氾濫の痕跡を確認。痕跡の付着状況は下流側(p.13)と同様(写真4)。
- 長い縦断区間で氾濫流が県道83号線、土地改良区用水路を横断していたと考えられる。
- 以上を総合すると、氾濫流(金谷川からの氾濫を含む)は、県道83号線上の流下を伴いながら、土地改良区用水路や水田へと横断方向に拡大していったと考えられる。
