# 令和8年8月千葉豪雨 の洪水氾濫状況

東京理科大学 二瓶泰雄

1. 降雨状況（解析雨量，降雨再現期間の算出）
2. 氾濫状況@南白亀川・小中川（大網駅周辺）
3. 都市部の内水氾濫@蘇我駅周辺
4. 今次内水氾濫の流況パターン
5. 放置車両発生位置の冠水状況と車両通行状況

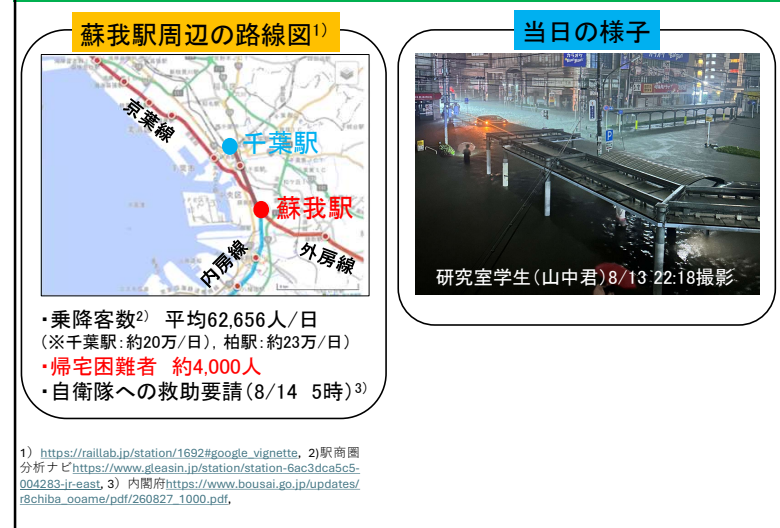
## 3. 都市部の内水氾濫\_蘇我駅: (1) 概要
