# 常願寺川水系河川整備基本方針の変更について ＜参考資料＞

令和8年10月16日

国土交通省 水管理・国土保全局

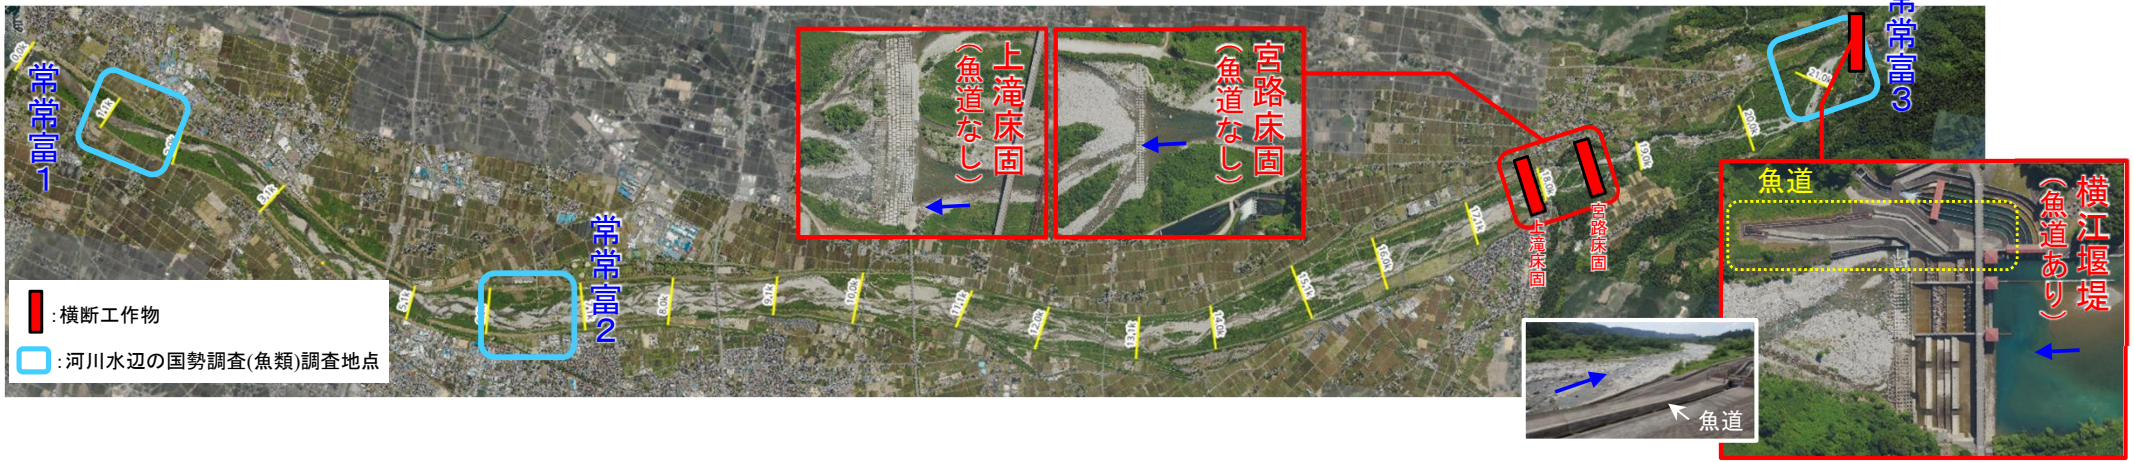
横断工作物の状況

・常願寺川の大員管理区間では、上滝床固、宮路床固、横江堰堤の3基が設置されており、このうち横江堰堤は魚道が整備されている。
