# 常願寺川水系河川整備基本方針

土砂管理等に関する資料（案）

国土交通省 水管理・国土保全局

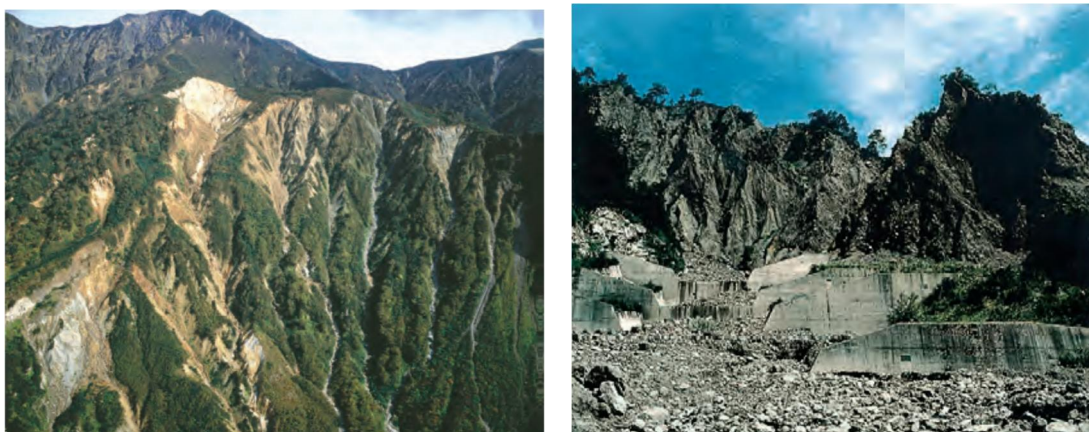
図 2.1 源流部の状況(左図：鳶崩れ 右図：有峰二の谷)

特に、立山カルデラは、脆弱な火山噴出物や崩壊堆積物が広く分布するとともに、急峻な地形を有している。また、流域周辺には活動的な横ずれ断層である跡津川断層が存在し、安政 5 年（1858 年）の飛越地震では鳶山で大規模な崩壊が発生して推定 4.1 億 m<sup>3</sup>の土砂が生産された。その後の流出により土砂量は減少したものの、現在も約 2 億 m<sup>3</sup>の不安定土砂が立山カルデラ内に残存している。

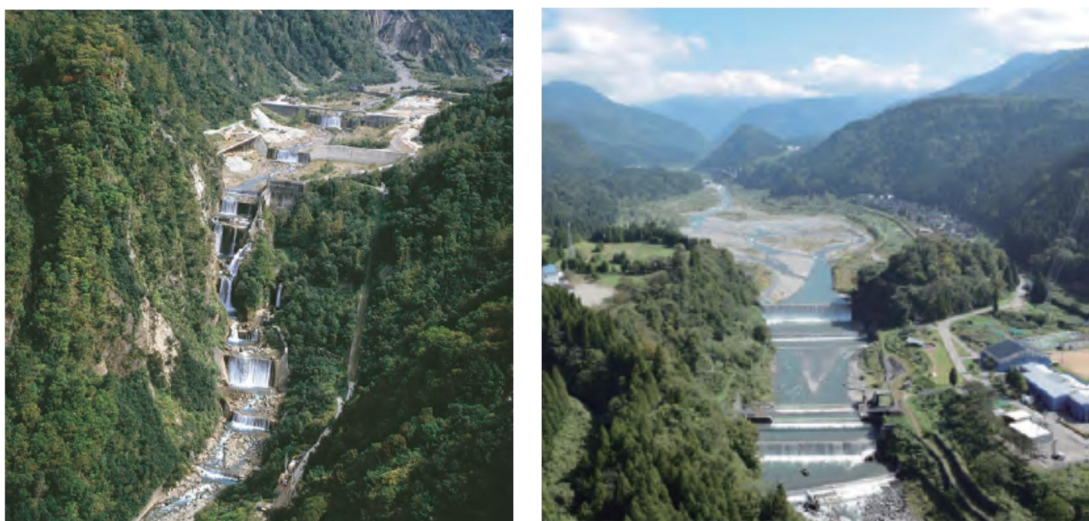
図 2.2 流域内の砂防堰堤（左図：白岩砂防堰堤 右図：本宮砂防堰堤）

明治 39 年（1906 年）から富山県により、大正 15 年（1926 年）からは国により砂防事業が進められ、令和 8 年（2026 年）3 月時点で約 300 基の砂防施設が整備されている。代表的な砂防施設としては、日本一の落差を有する白岩砂防堰堤（重要文化財）や、国内最大級の貯砂容量を有する本宮砂防堰堤（重要文化財）などがあり、立山カルデラから流出する膨大な土砂の制御に重要な役割を果たしている。

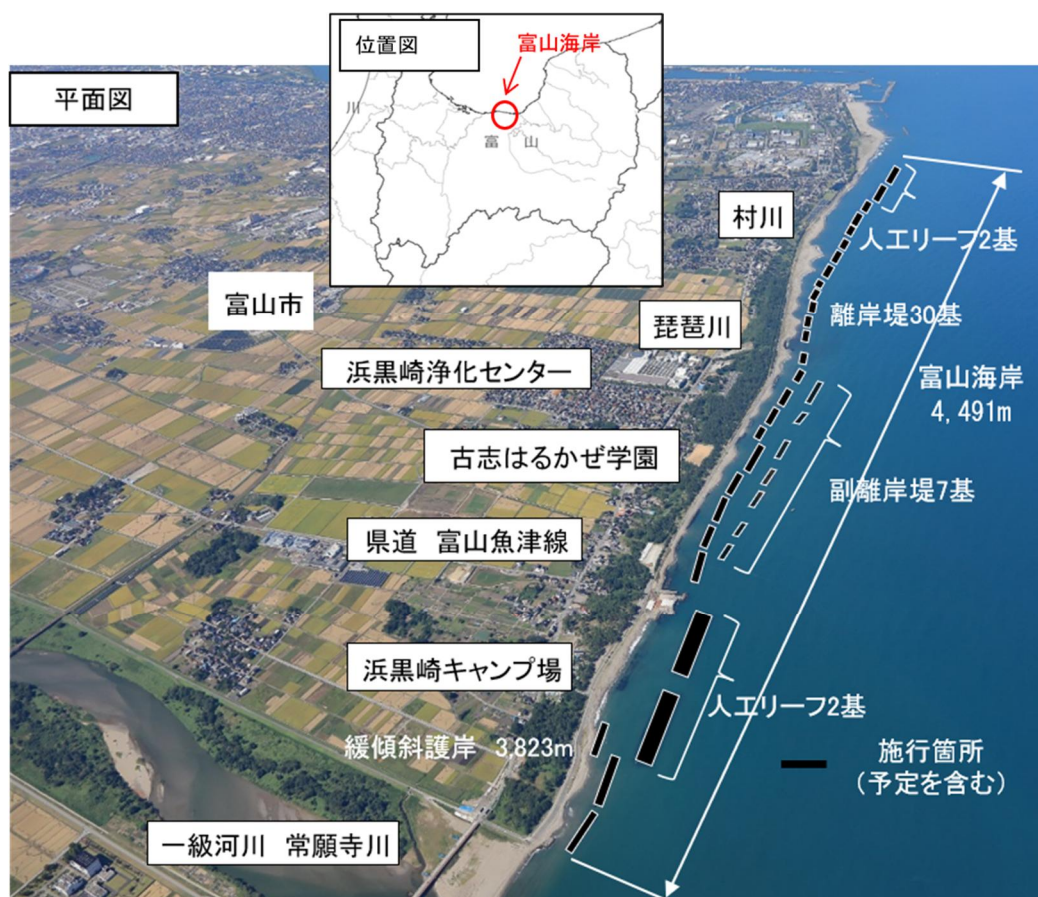
図 5.5 境海岸侵食対策事業

富山海岸浜黒崎地区の事業内容を図 5.5、横断図を図 5.6 に示す。

富山海岸は富山湾特有の寄り回り波や冬季風浪により海岸の侵食が著しく、一部では砂浜が消失しつつある。このため、侵食防止及び背後地への越波防止を図るとともに景観、海浜の利用及びアクセスの向上を目指した施設を配置し、背後地の利用にも考慮した海岸の整備を進めている。

侵食の著しい箇所へ離岸堤・副離岸堤等の整備により、侵食及び越波を防止し、富山海岸の治水安全度を向上に努めている。
