# 令和6年の土砂災害

Sediment-related  
disasters in 2024

国土交通省砂防部

# 令和6年 全国の土砂災害発生状況

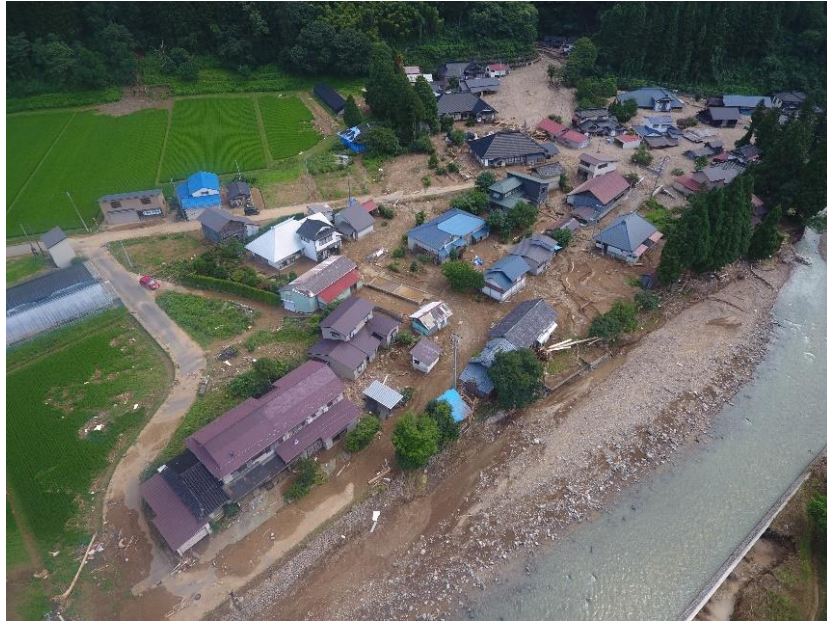
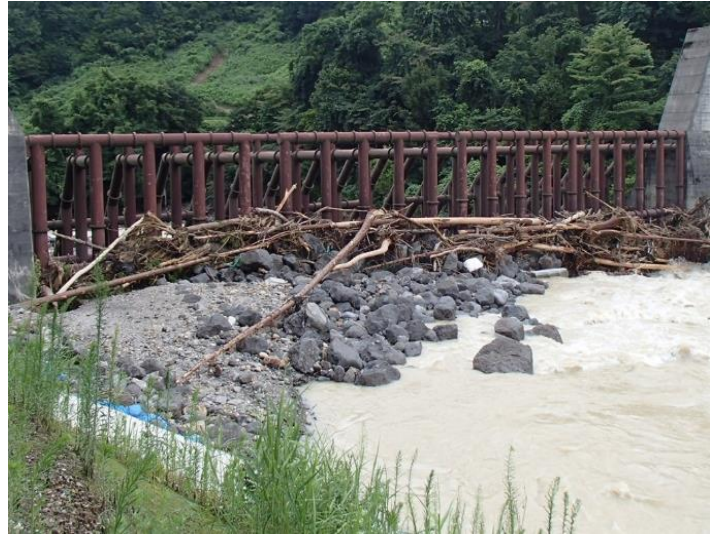
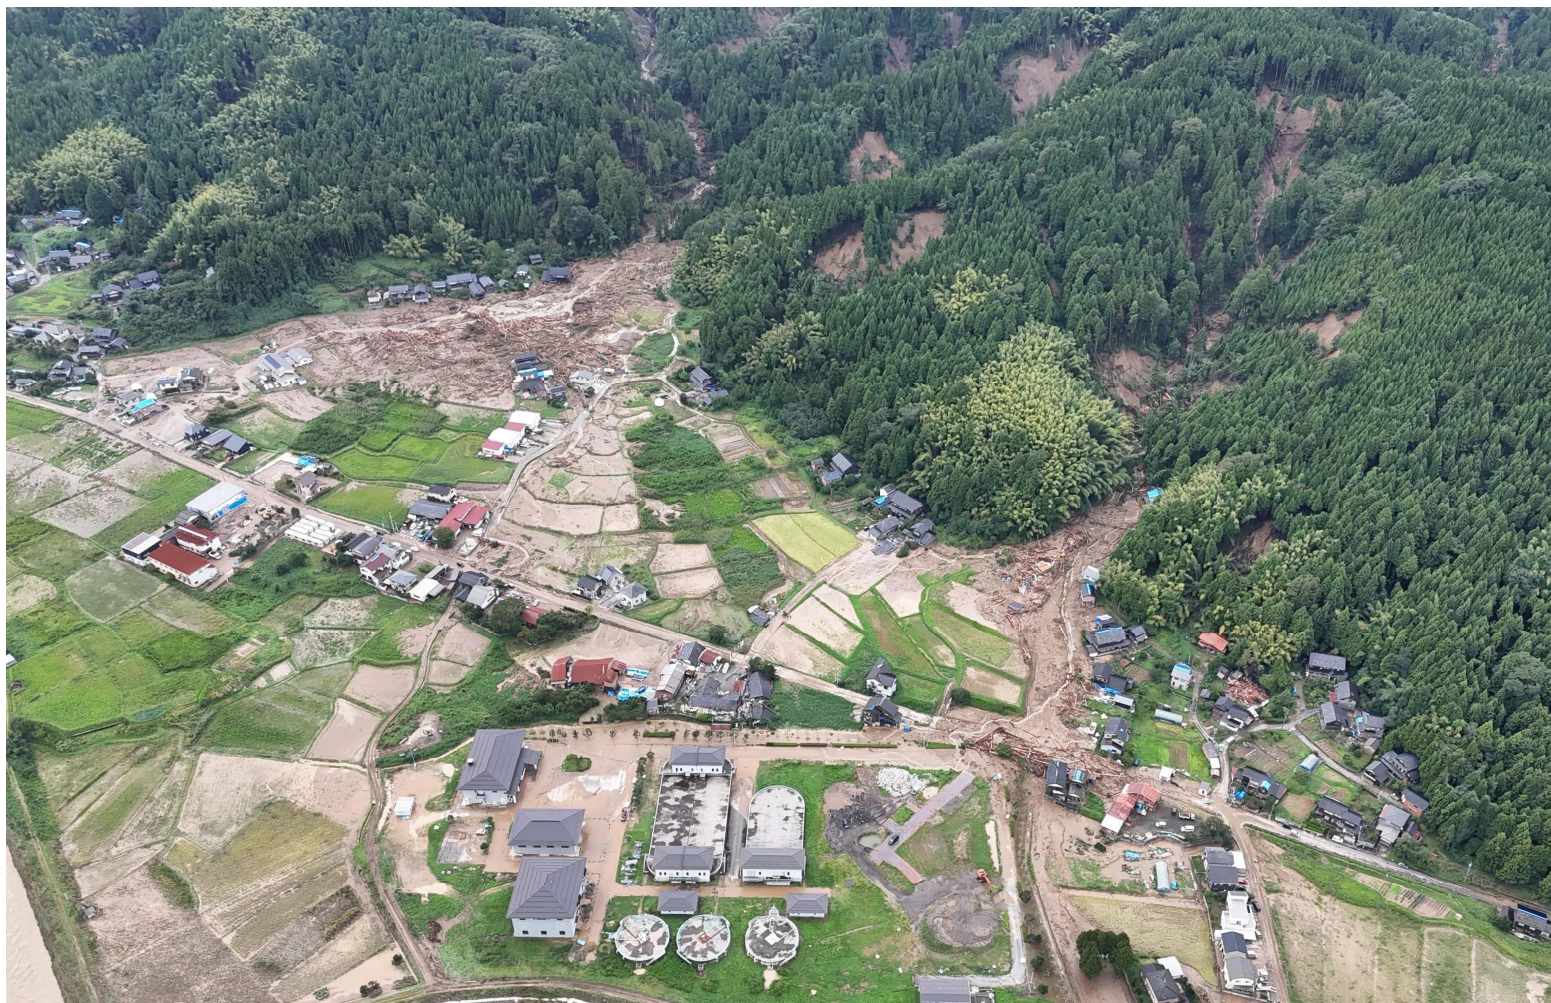
### 【表紙写真の説明】

- ①令和6年7月に山形県酒田市で発生した土石流（土砂・洪水氾濫）
- ②令和6年7月に山形県最上郡大蔵村で発生した土砂・流木を捕捉した透過型堰堤 流木捕捉工
- ③令和6年9月に石川県輪島市で発生した土石流

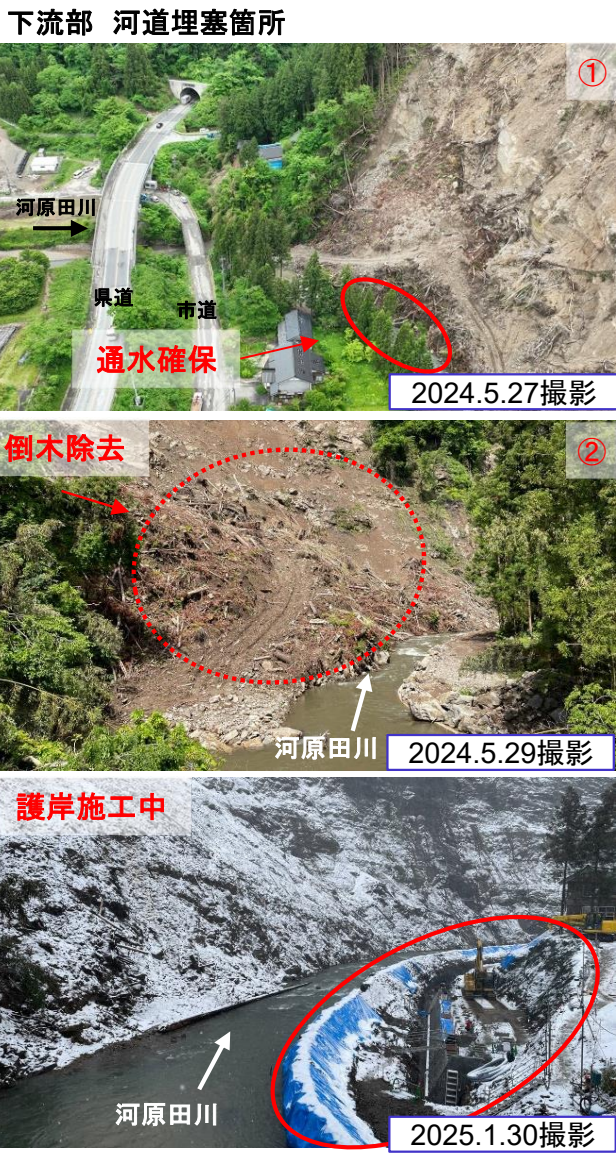
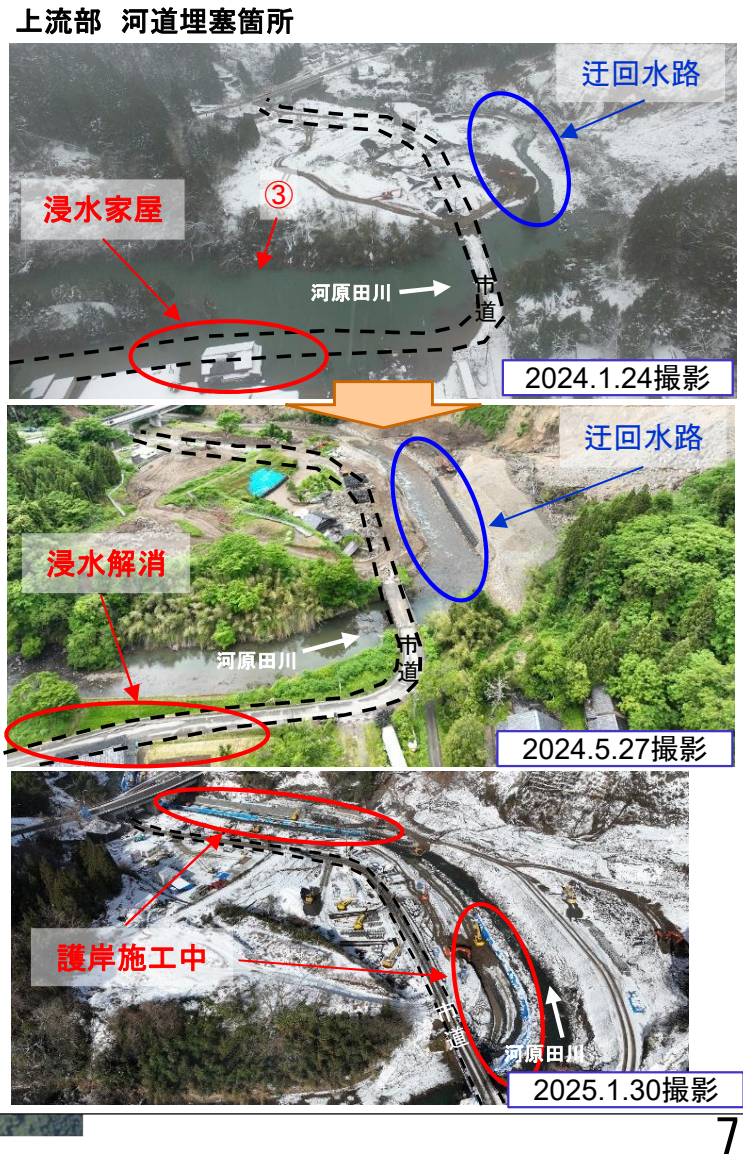
## 河原田川水系河原田川 石川県輪島市熊野町地先 被災～復旧状況

- 河道埋塞が発生していた河原田川の輪島市熊野町地先において、上流部では迂回水路を設置し、家屋・道路浸水を解消。
- 出水期までに上下流見合いの迂回水路の拡幅や倒木除去・土砂撤去を実施し、上下流と同等程度の通水断面を確保した。
- 引き続き、復旧の早期完成に向け、令和6年出水期後より本復旧工事を実施中。

※本復旧は従前の河道の機能を確実に確保

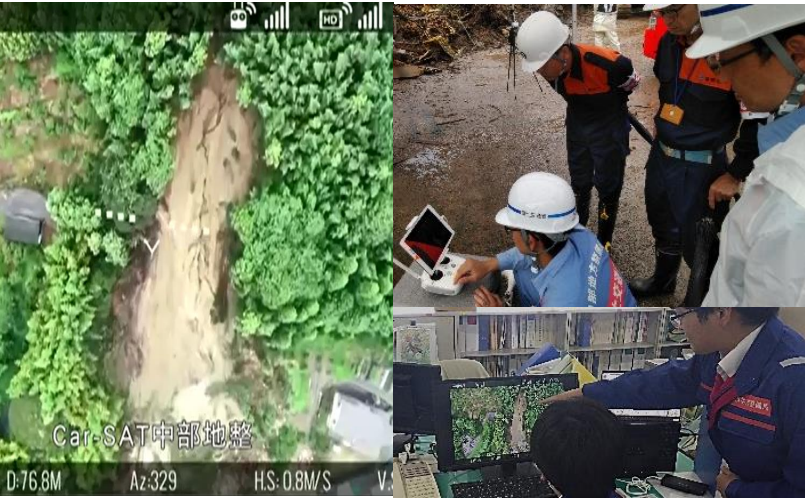
【崩壊規模の推定】

中部地方整備局は、大雨により蒲郡市内で発生（令和6年8月27日）した土砂災害について、ドローンで撮影した映像を基に、土砂災害の崩壊規模を推定しました。

1. 内容  
ドローン（UAV）調査による概略的な解析の速報値として、崩壊面積約1,000㎡、崩壊ボリューム約1,000㎥、付近の道路から崩壊頂部までの高さ約30mと推定。（別添参照）

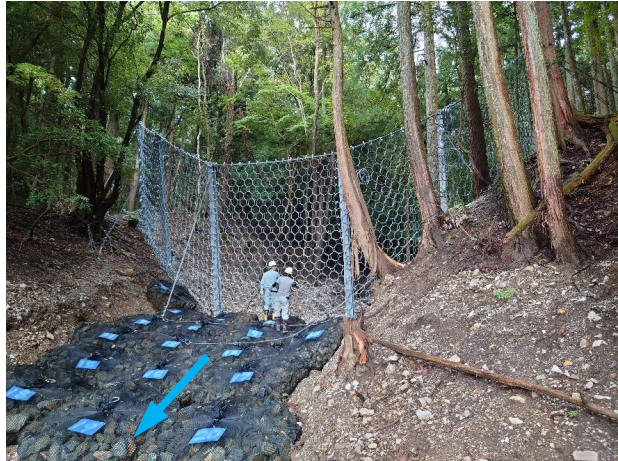
緊急的な安全確保対策

強靱ワイヤーネットを設置し、保全対象に土石流が流下することを防ぐ。  
災関砂防の例（滋賀県米原市）

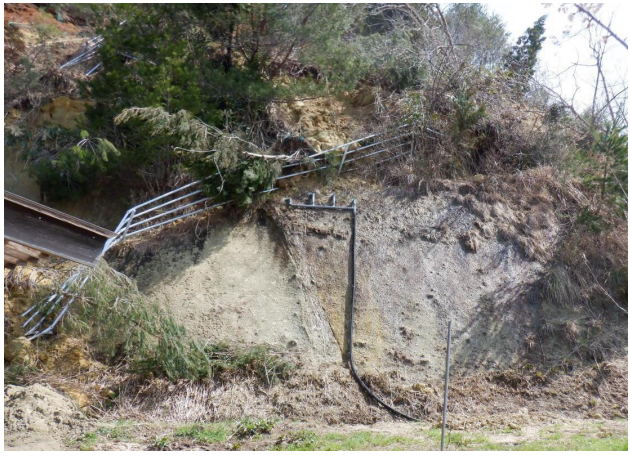
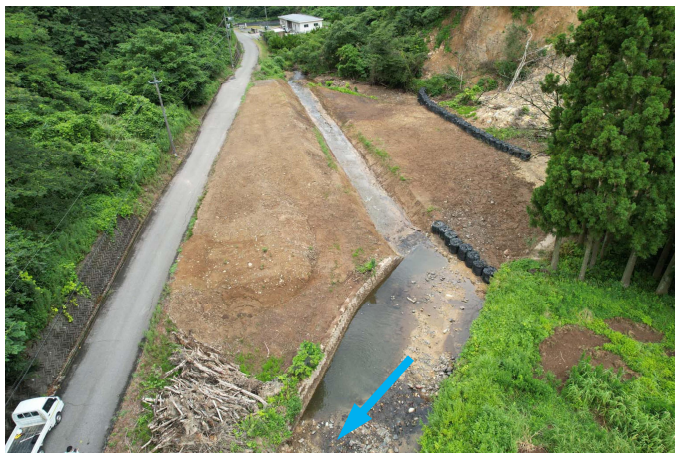
緊急的な排水対策工等の実施

地下水位を下げるため、応急的に横ボーリング工を実施（左写真①）。  
地すべりにより河道を閉塞していたため、仮排水路工を実施（右写真②）。

- ①災関地すべりの例（石川県能登町）
- ②災関地すべりの例（石川県珠洲市）

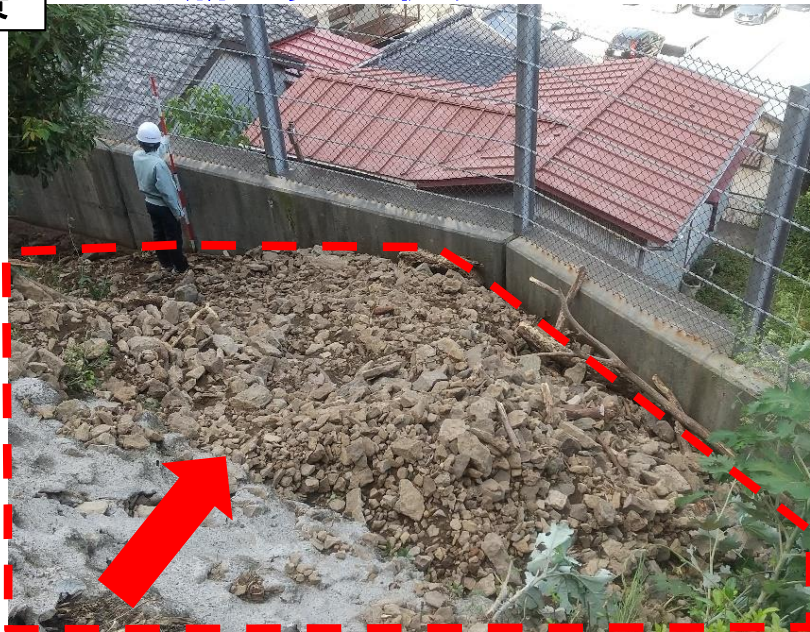
## がけ崩れ発生状況

○令和6年6月18日からの大雨により、18日にがけ崩れが発生したが、県が整備した急傾斜地崩壊防止施設により崩壊土砂を捕捉し、人家等への被害を未然に防止した。

発生日 : 令和6年6月18日(20時00分頃)  
降雨状況 : 連続雨量 211mm (6月18日0時 ~ 19日0時)  
時間最大雨量 46mm (6月18日15時 ~ 16時)

発生箇所 : 静岡県下田市 西本郷  
捕捉量 : 約100m<sup>3</sup>

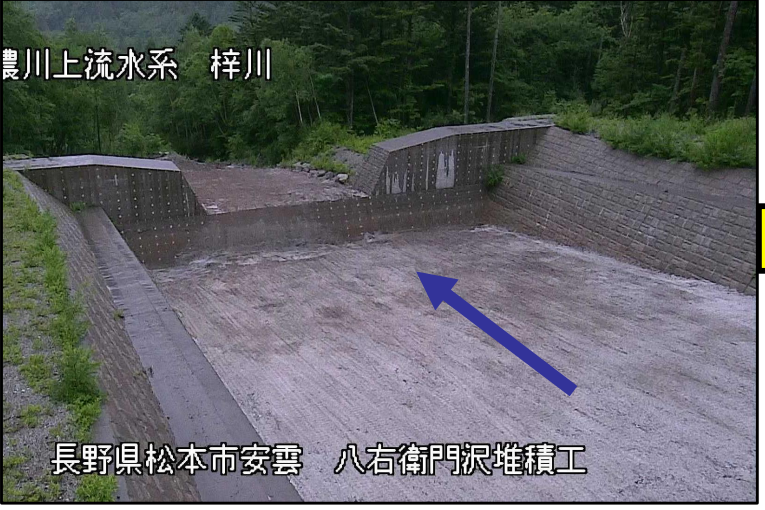
土砂流出発生前 (R6.6.21)

災害発生日：令和6年7月1日  
降雨状況：連続雨量 163mm (7月1日6時～1日19時)  
時間最大雨量 26mm (7月1日8時)  
※八右衛門雨量観測所  
発生箇所：長野県松本市安曇上高地  
崩壊状況：土石流捕捉量 約1,500m<sup>3</sup>  
状況：7月1日の大雨により土砂流出が発生したが、堆積工が整備されており土砂を捕捉。日本屈指の山岳景勝地である上高地への主要アクセス道である県道上高地公園線や宿泊施設等、保全対象への被害を未然に防止し効果を発揮した。

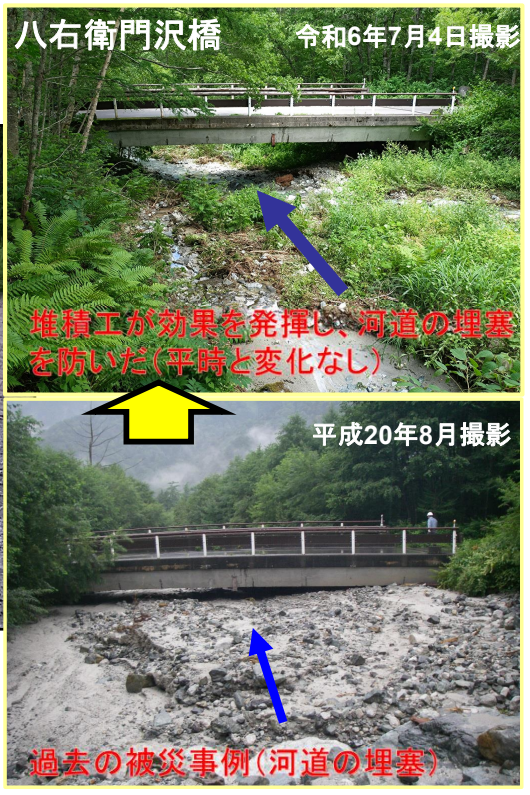
堆積工で約1,500m<sup>3</sup>の土石流を捕捉

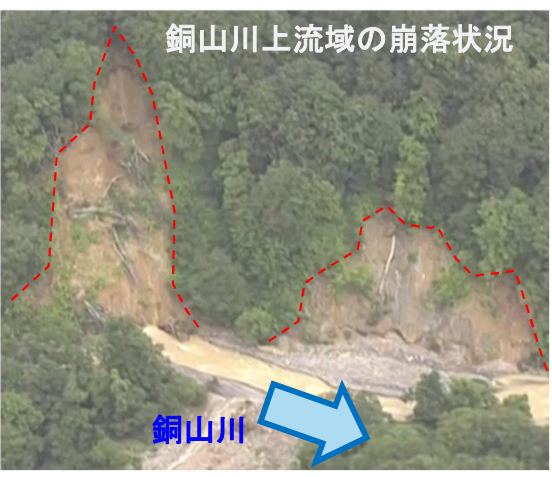
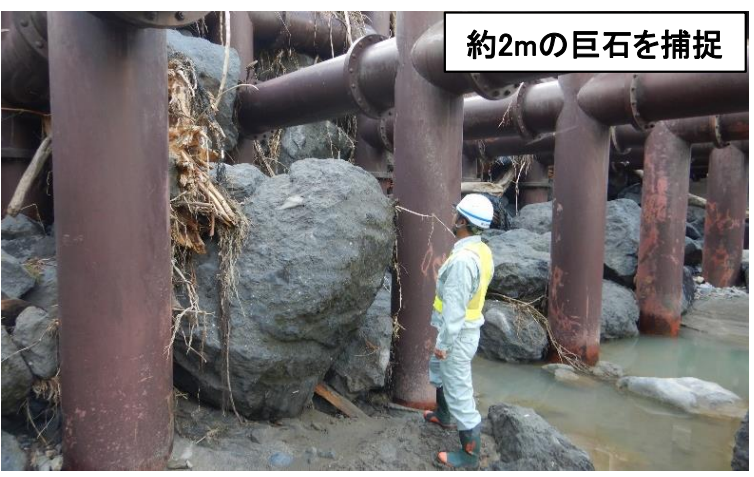
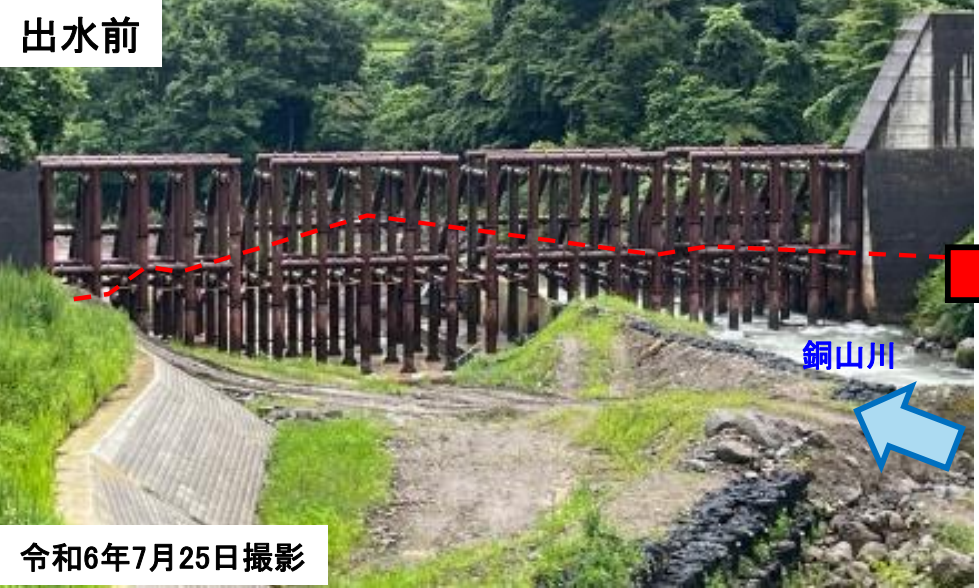
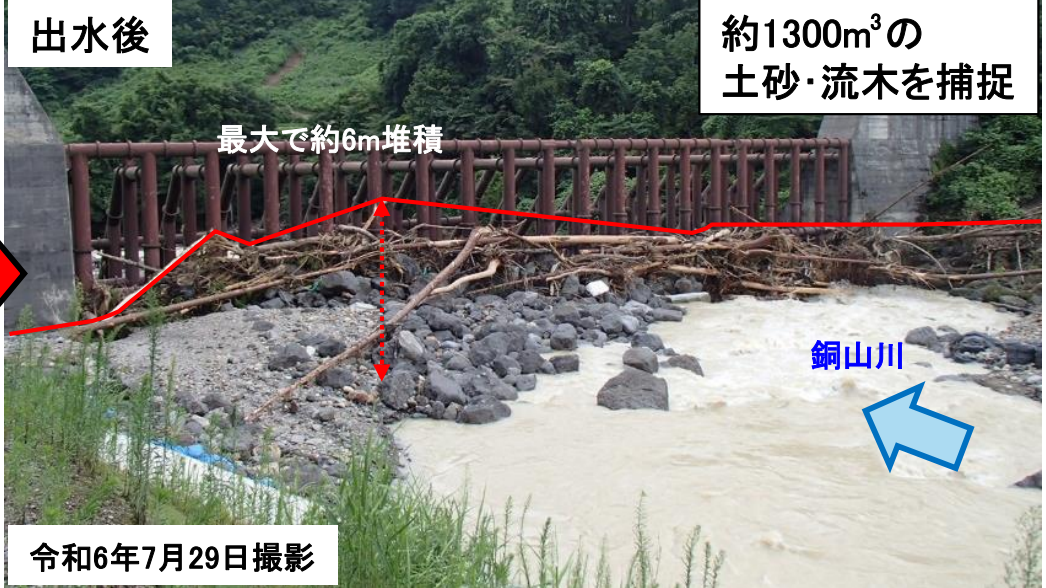
【施設効果事例】舂玉第2砂防堰堤(山形県最上郡大蔵村)

○最上川水系銅山流域は、火山噴出物からなる脆弱な地質であり、流域には崩壊地や地すべり地が多数存在するため、昭和12年度から直轄砂防事業に着手。  
○令和6年7月25日降雨により肘折雨量観測所(大蔵村)において観測史上1位の雨量221mm/48時間を観測し、斜面崩落によって大量の土砂や流木が発生したが、砂防堰堤が効果を発揮し、発電所等の下流域への被害を未然に防止した。  
※ 7月25日0時～26日24時の48時間雨量

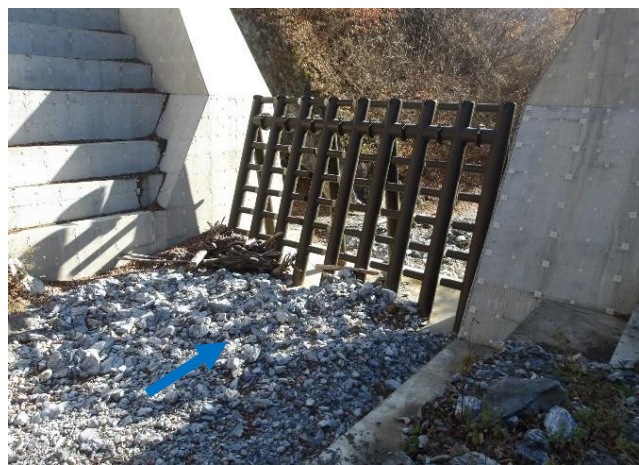
土石流発生前(R5年11月撮影)

災害発生日：令和6年8月11日（推定）  
降雨状況：連続雨量 484mm（8月10日17時～13日1時）  
時間最大雨量 25mm（8月12日2時～3時）  
※下戸鎖雨量観測所（盛岡地方气象台）  
発生箇所：岩手県下閉伊郡岩泉町  
崩壊状況：土砂・流木捕捉量 約 300m<sup>3</sup>（推定値）  
状況：令和6年度台風第5号の豪雨により流木を伴う土石流が発生したが、透過型砂防堰堤が整備されており、土砂・流木を捕捉。下流への被害を未然に防止し効果を発揮した。

堰堤の諸元  
堤長 L=8.5m  
堤高 L=34.0m  
R5年3月完成
