## 土砂災害随時情報（奈良県十津川流域） 第8号

（栗平の水位計の異常について）

# 栗平の水位計の異常について

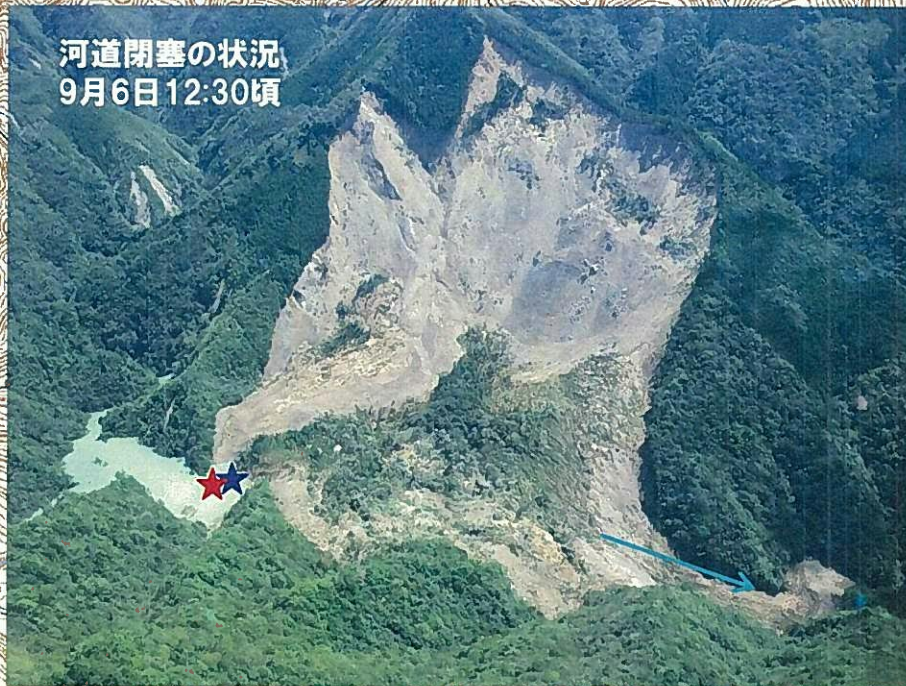
平成23年9月20日21:00～21日1:30までの栗平地区の河道閉塞における投下型水位観測ブイの測位データについて

- ・投下型水位観測ブイ2号機に搭載されたGPSを用いてその位置情報を分析。GPSの測位精度は低いものの、9月21日0時以降、その位置が当初の投下地点より約100m北方に移動している可能性があることが判明。
- ・水位計は、崩壊地からの更なる土砂の崩落により損傷した可能性がある。

- ★:栗平1号機(9/21 0:00以降通信途絶)
- ★:栗平2号機(9/21 1:30以降通信途絶)
