**土砂災害随時情報（奈良県十津川流域） 第10号**

土砂災害防止法に基づく緊急調査の随時情報 10

【奈良県五條市赤谷、奈良県十津川村長殿、奈良県十津川村栗平】

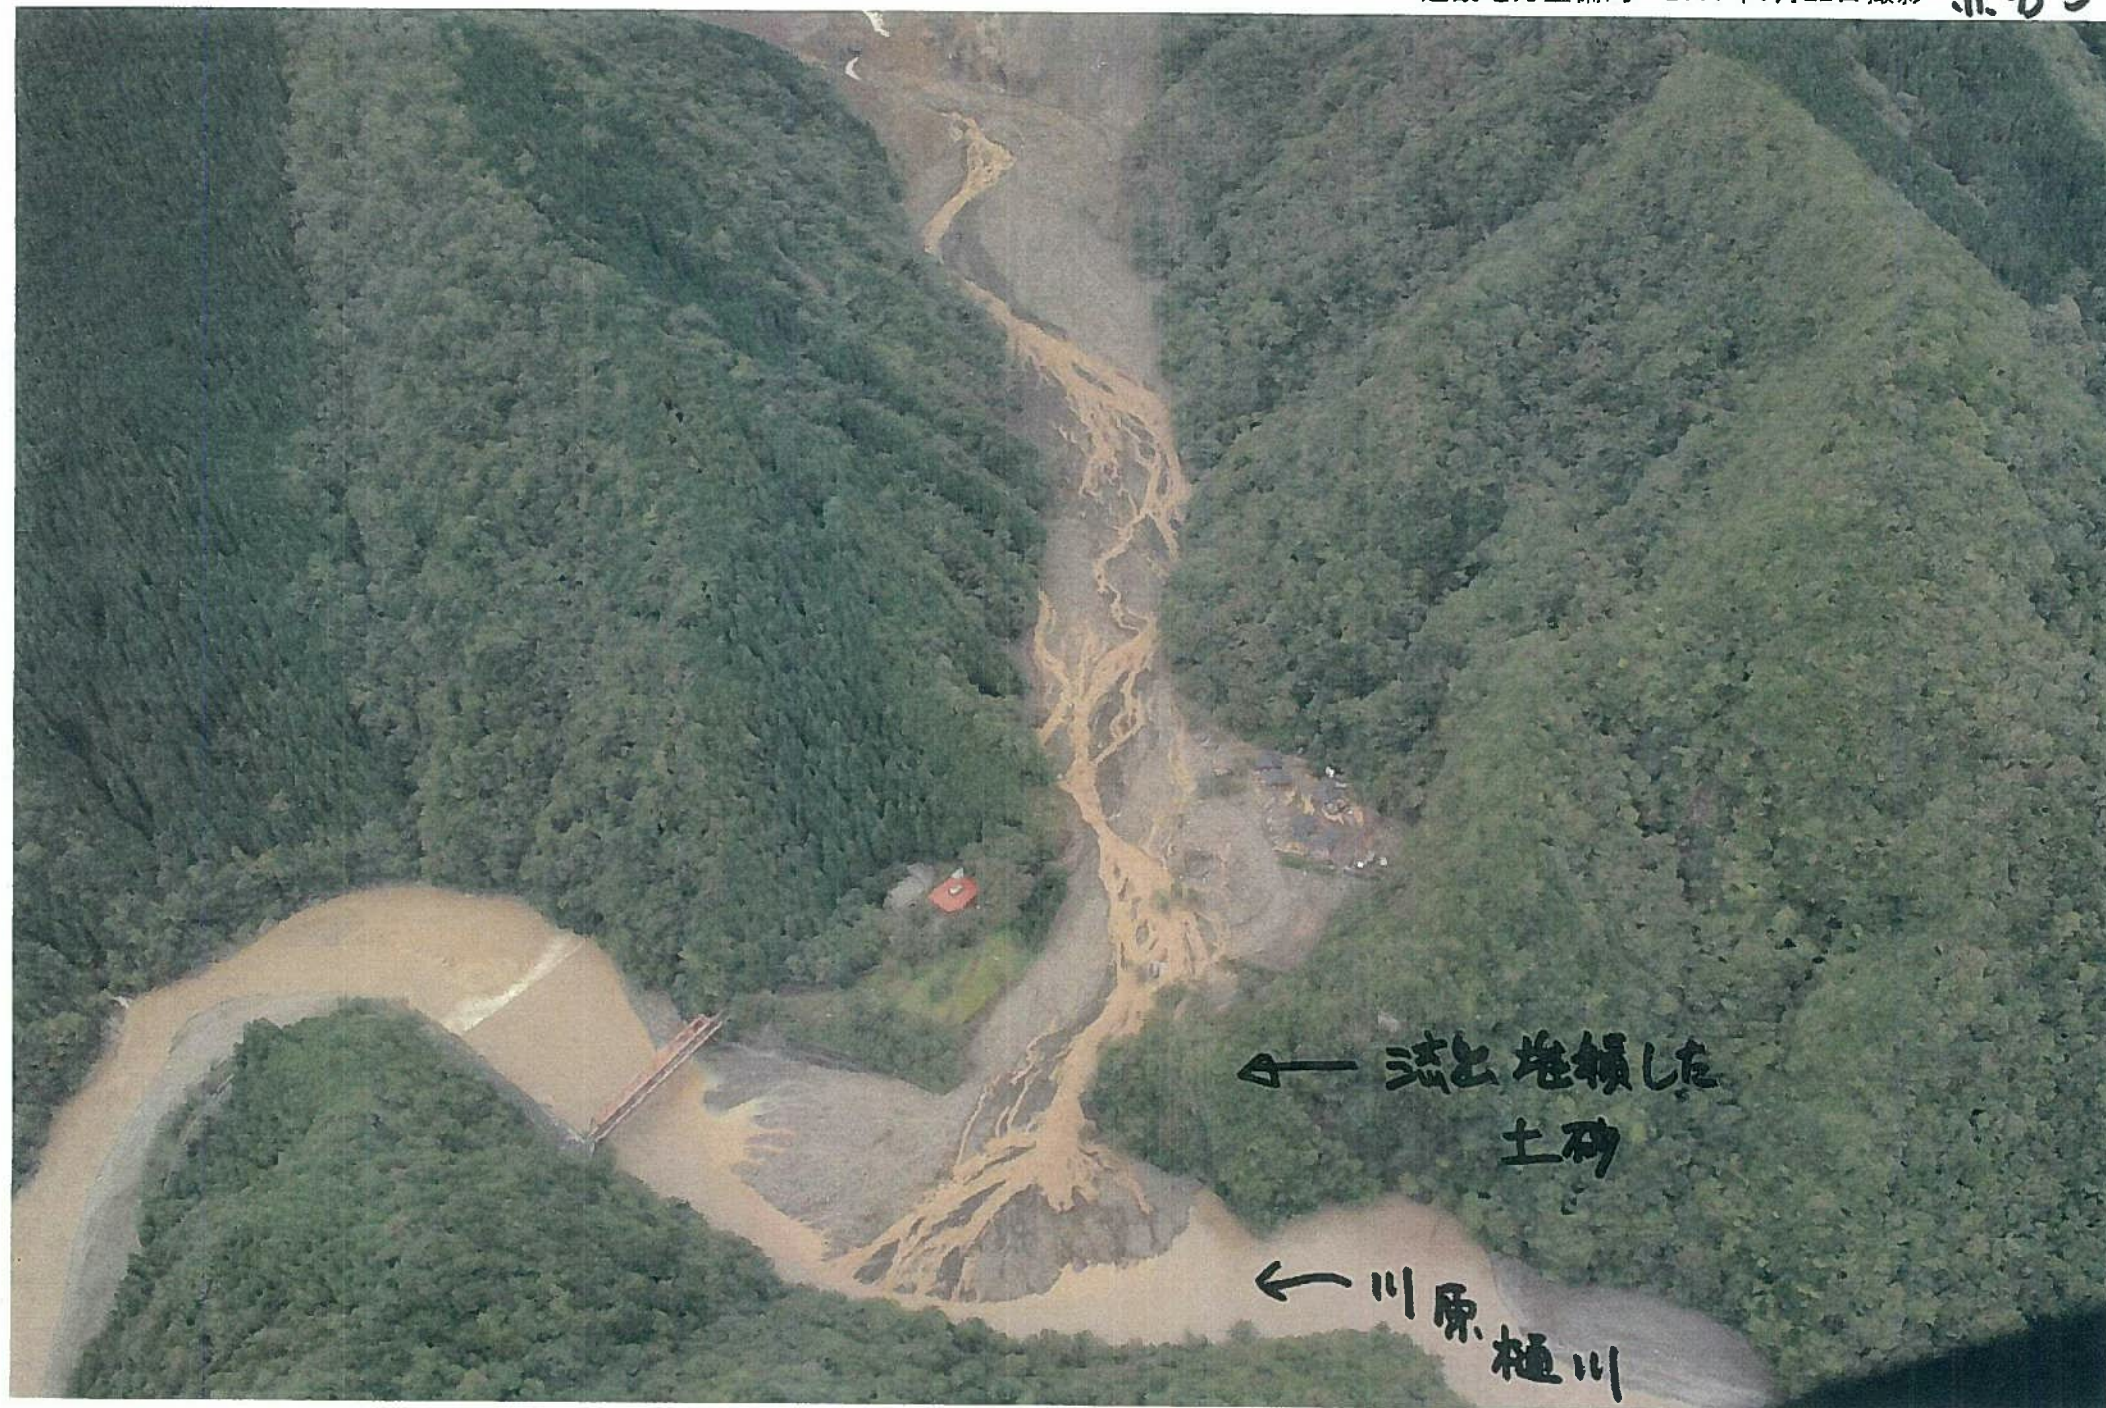
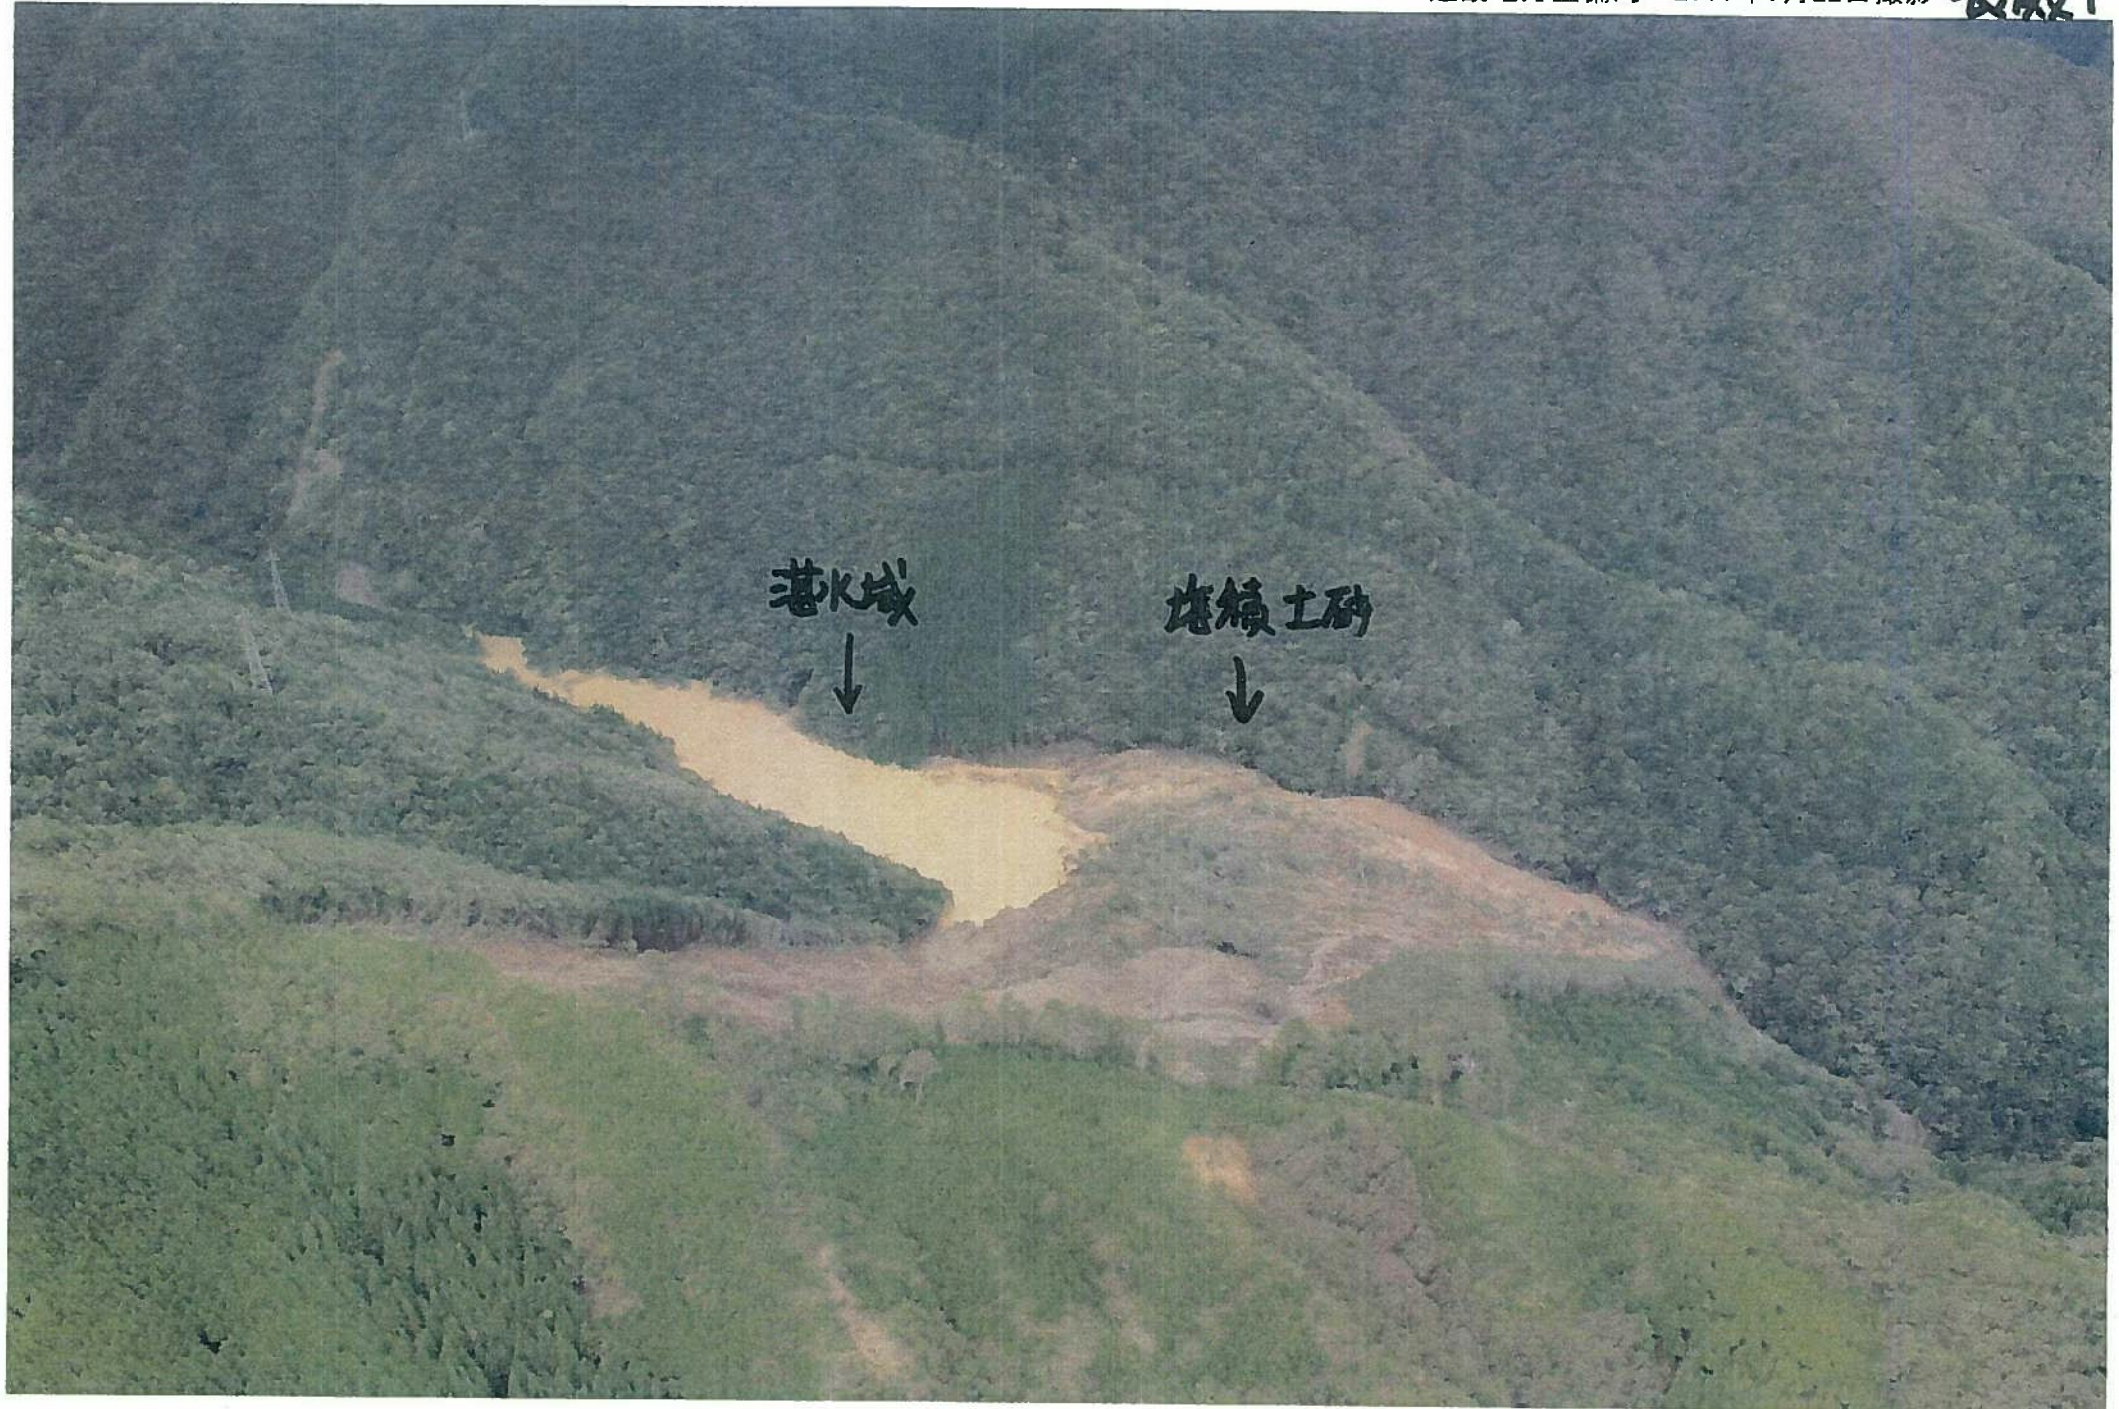
【奈良県十津川村長殿 ヘリ調査メモ】

- ・ 現場にヘリコプターで10:58頃到着。
- ・ 越流は確認されなかった。
- ・ 崩壊地斜面に降った雨が泥水となって流出し、堆積土砂の右岸側を走った跡が見られるが、それ以外に大きな変状は見受けられない。

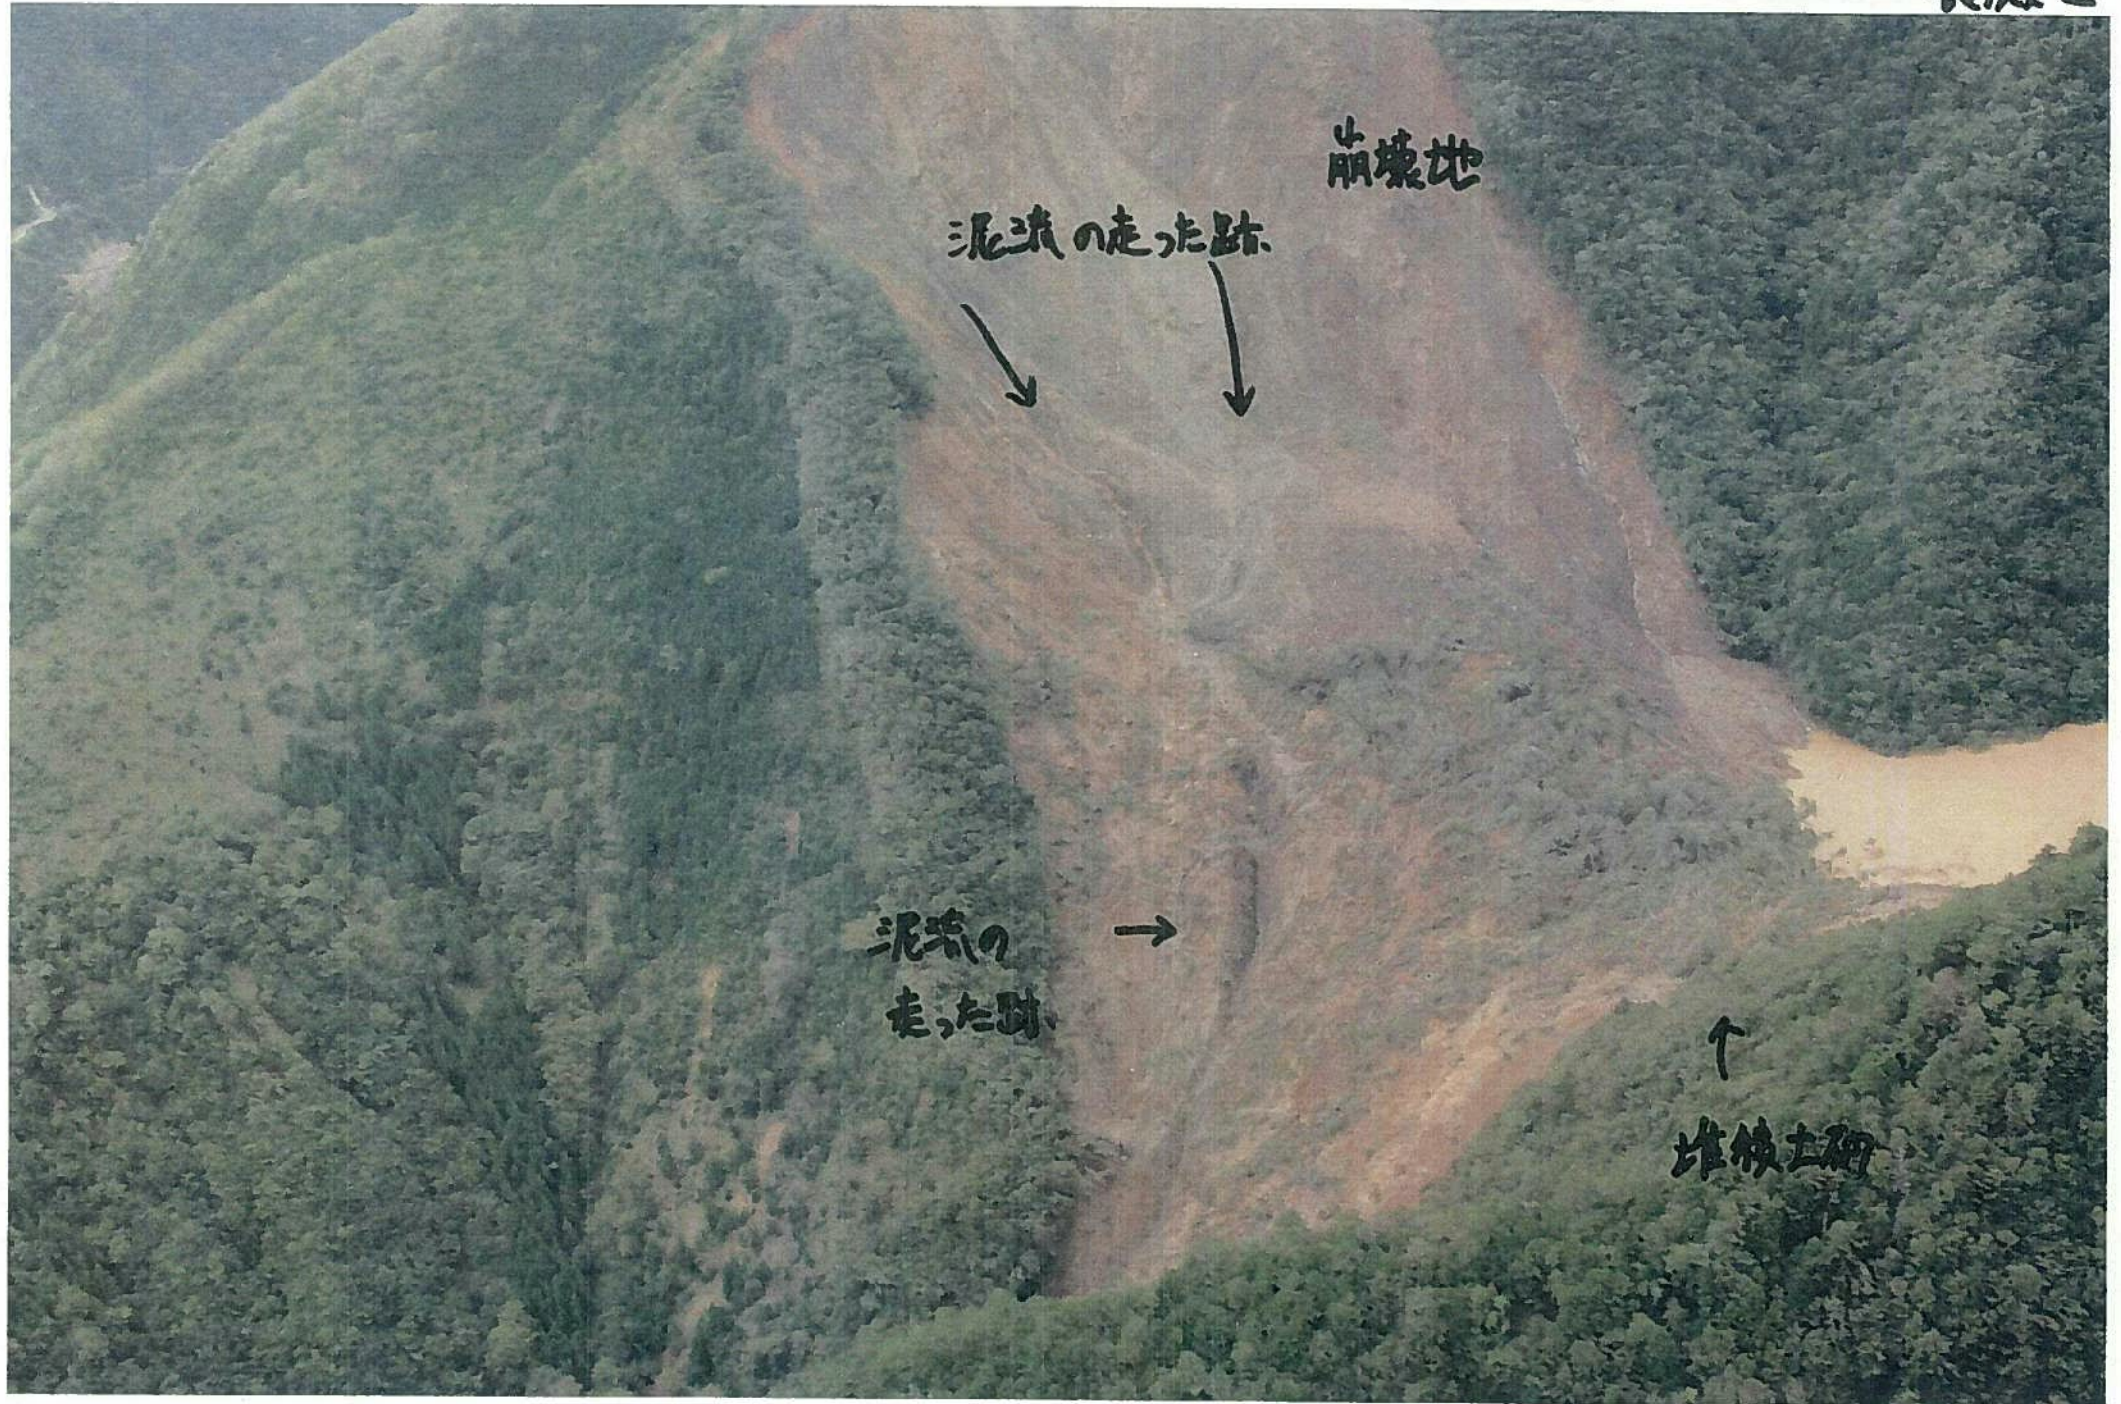
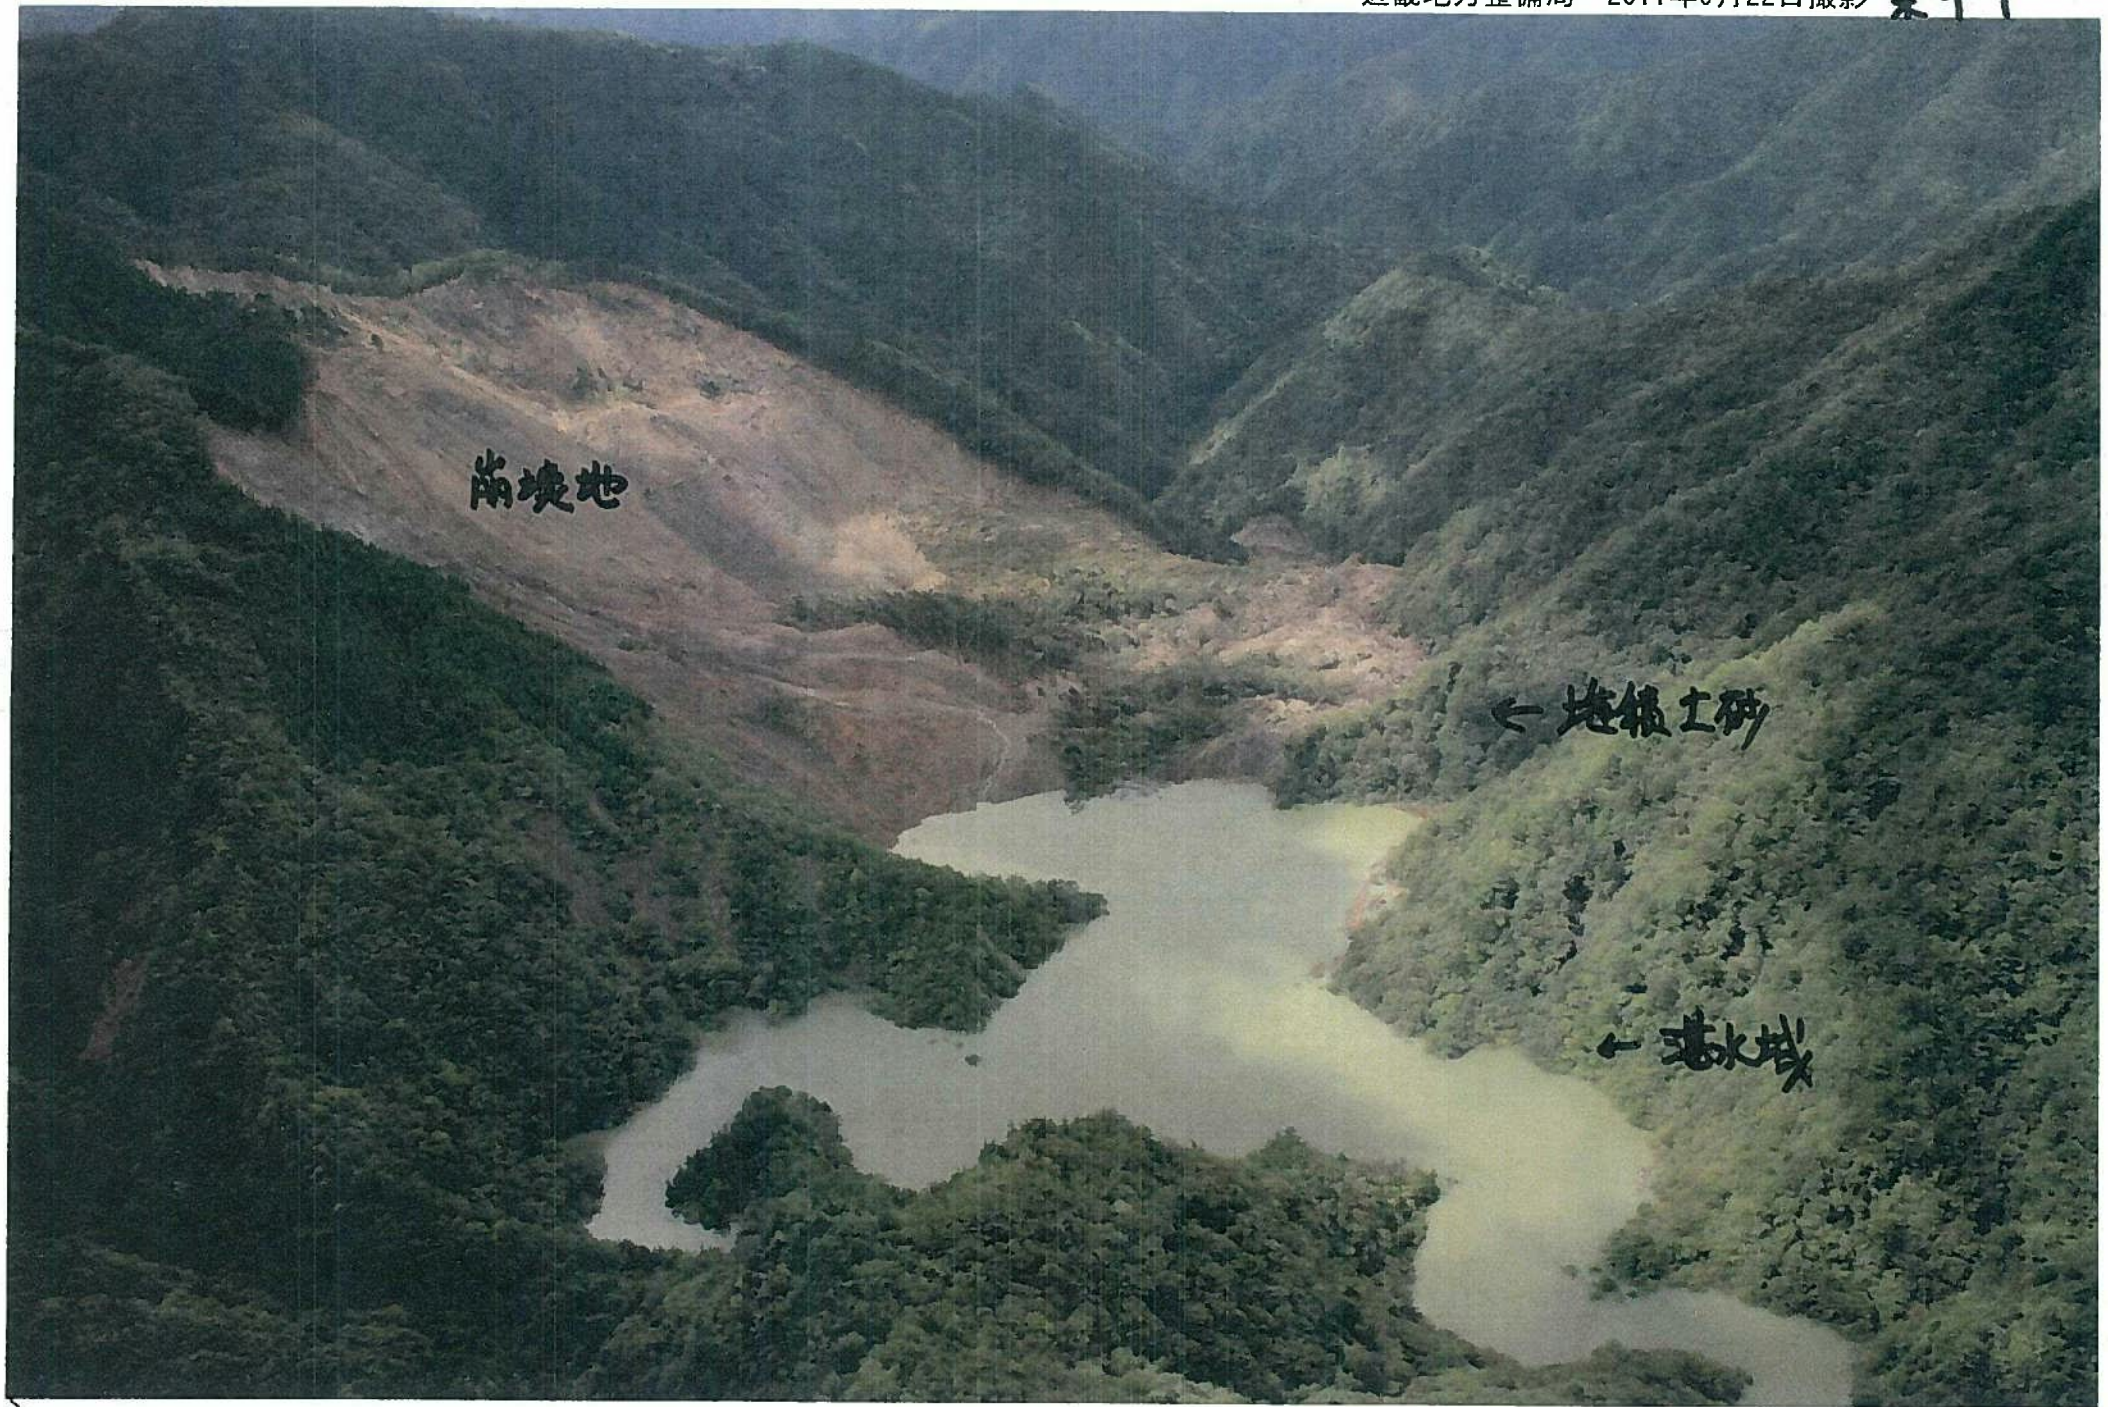
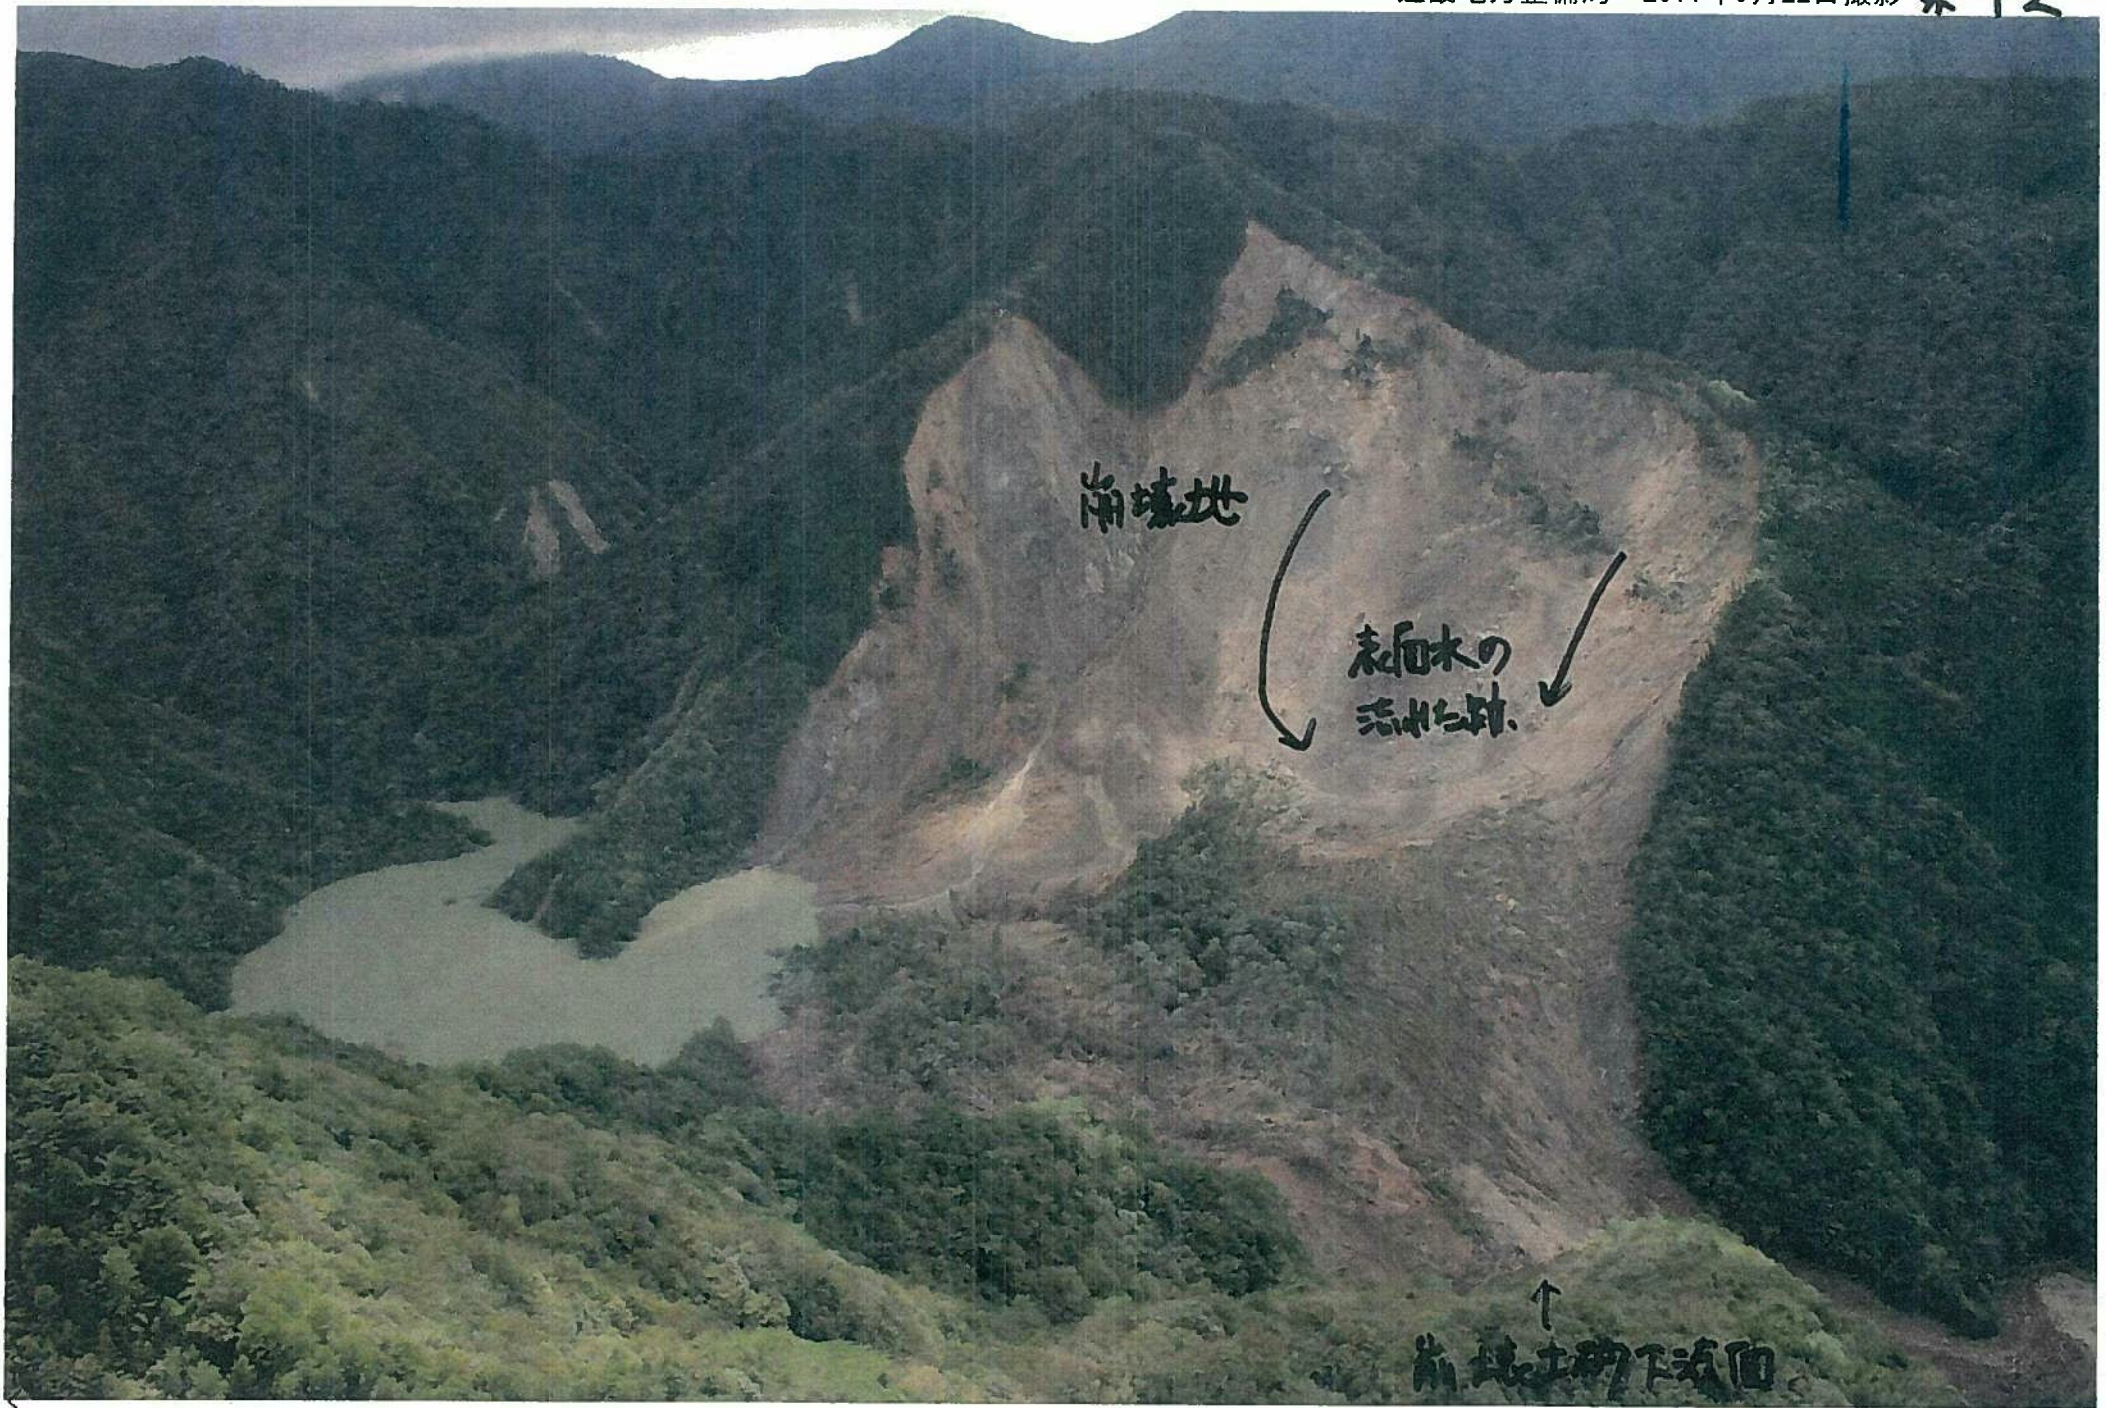
【奈良県十津川村栗平 ヘリ調査メモ】

- ・ 現場にヘリコプターで11:08頃到着。
- ・ 越流は確認されなかった。
- ・ 崩壊地斜面に降った雨が流れ出し、これまでに堆積していた土砂や流木が湛水池や下流に流出した形跡がある（流木が流れた方向を示すように堆積）。これ以外には堆積土砂の目立った変状は見受けられない。
